# Tilstandsrapport

Enebolig

Sivlevegen 47, 5704 VOSS

Befaringsdato: 17.09.2025

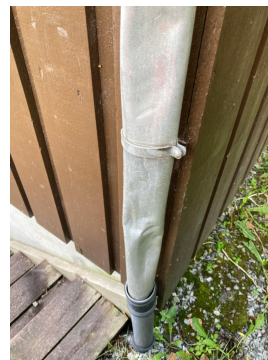
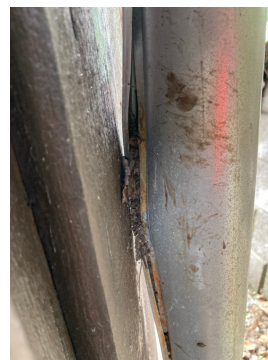
### ! TG 2 Veggkonstruksjon

Veggene har bindingsverkskonstruksjon fra byggeår. Fasade/kledning har stående bordkledning.

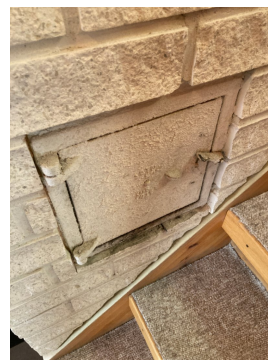
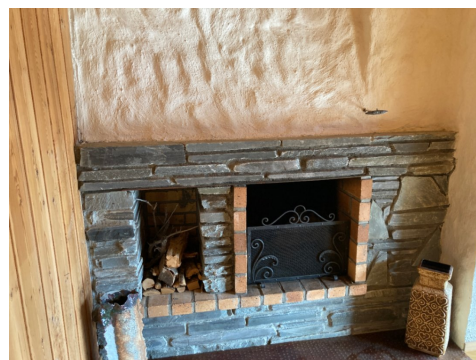
Peis i kjellerstue

- Det bør foretas nærmere undersøkelser av pipeløp.

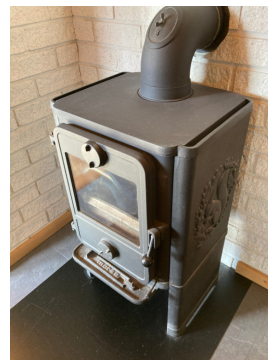
Vedovn i gang underetasje, fra 199

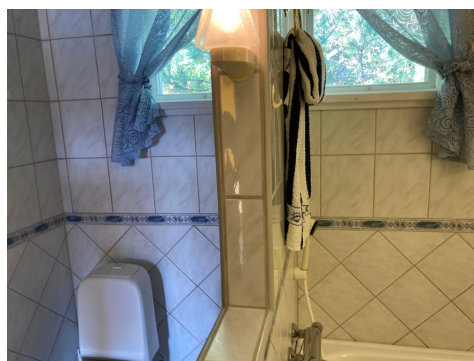
### 1. ETASJE > BAD (6,0 KVM)

#### ! TG 2 Overflater Gulv

- Det er mulighet for at det kan forekomme vannlekkasje på våtrommet hvor vann ikke vil gå til sluk.
- Det er påvist at høydeforskjell fra topp slukrist til gulv/synlig topp membran ved dørterskel er mindre enn 25 mm.
- Det er påvist at noen fliser har bom (hulrom under).
- Krav til fall (høydeforskjell) er ikke oppfylt, men det er fall til sluk.

- Selv om bom eller hullyd ikke alltid er et umiddelbart problem, bør det overvåkes nøye før eventuell utvikling i sprekker i flisfuger e.l. oppstår. Dette må en foreta tiltak for, for å begrense utviklingen.
- Til tross for avviket i fall/høydeforskjell til sluk, vil gulvet fortsatt kunne lede vann mot sluket, men med redusert effektivitet. Dette kan potensielt øke risikoen for vannansamling i enkelte områder av badet.
- Vær oppmerksom ved bruk. For å få tilstandsgrad 0 eller 1 må gulvet bygges om, for å få riktig fall til sluk. Det vil imidlertid sjelden være økonomisk rasjonelt som et enkeltstående tiltak. Ved en eventuell renovering, påse at våtrommet bygges med riktig fall til sluk.

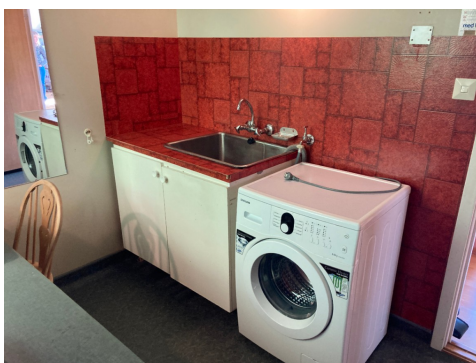
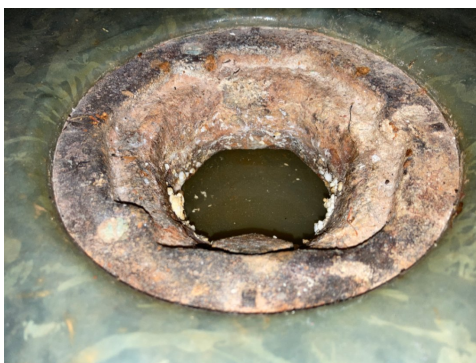
Vaskerommet har enkonstruksjon/oppbygging som er mangelfull i følge dagens krav og metoder for utførelse og det må forventes at det gjennomføres en generell oppgradering av vaskerommets tettesjikt/membran for at det skal tåle en normal bruk etter dagens krav (tett våtsone). En samlet TG 3

Vaskerommet er av eldre dato og av den grunn med en konstruksjon/oppbygging som er mangelfull i følge dagens krav og metoder for utførelse.

- Manglende oppgradering av våtrommet medfører høy risiko for at konstruksjonene ikke vil tåle vanlig bruk av vann eller lekkasjer. Dette kan føre til fuktskader på tilstøtende konstruksjoner.

Sluk i golv på vaskerom

Våtrommet må oppgraderes for å tåle normal bruk etter dagens krav.  
Vaskerommet bygget etter forskrifter fra før 1997 vurderes til TG 3, som en automatisk konsekvens av alder på våtrommet.  
Vaskerommet har fungert for dagens eier ved normalt bruk  
Gjenstående brukstid er usikker grunnet alder og byggemåte.

**Kostnadsestimat: Over 300 000**

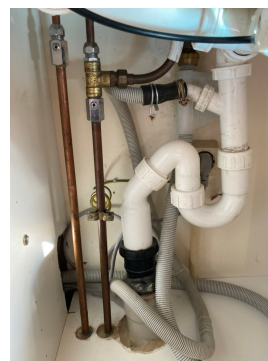
Røropplegg i skap under vask
