Tilstandsrapport

Enebolig

Jøsenfjordvegen 650 , 4134 JØSENFJORDEN

Oppdragsnr.: 22745-1004

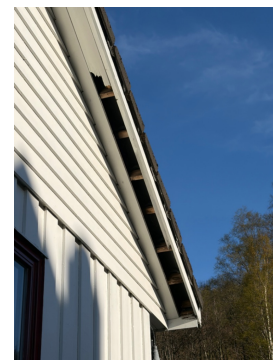
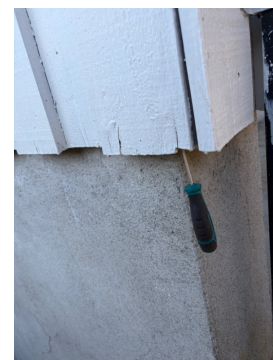
Utvendig kledning består hovedsakelig av stående bordkledning, med innslag av liggende kledning enkelte steder. Det er registrert råteskader i deler av kledningen. Lokal utskifting og utbedring må påregnes.

Det er også registrert råteskader i takutstikk, samt manglende kledningsbord der materialet har råtnet bort.

Lufting bak kledningen vurderes som mangelfull, noe som kan bidra til økt fuktbelastning og utvikling av råteskader.

- Det er ingen eller liten lufting i nedre kant av kledning mot grunnmur.
- Det er påvist spredte råteskader i bordkledningen.

• Uten tilstrekkelig lufting bak bordkledningen kan fuktighet som trenger inn bak bordene eller gjennom veggen innenfra ikke tørke opp. Dette skaper ideelle forhold for råtesopp og muggvekst.
• Råteskader i bordkledningen kan fortsette å utvikle seg både i tilliggende bordkledning og til bakenforliggende veggkonstruksjon, dersom en ikke foretar tiltak.

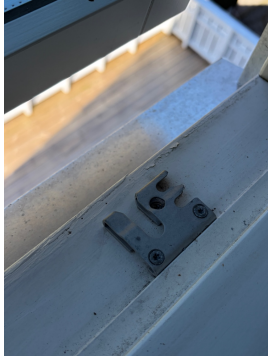
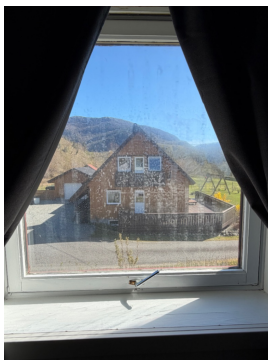
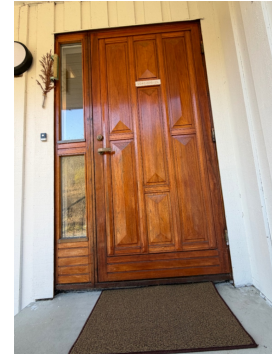
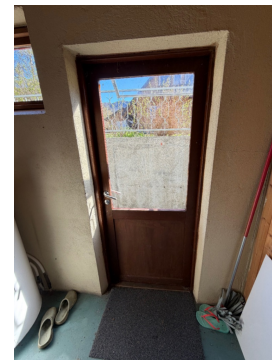
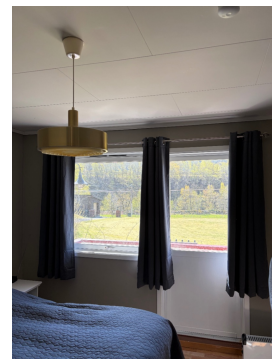
- Det er påvist at enkelte vinduer er vanskelig å åpne/lukke.
- Karmene i vinduer er slitte og det er sprekker i trevirket.

Det er registrert sprekker/åpninger i karm på flere vinduer. Det er ikke påvist råteskader ved befaring, men forholdet kan medføre økt risiko for fuktinntrengning og videre nedbrytning over tid.

Skader i karm bør repareres eller vinduer skiftes ut for å sikre tetthet og redusere risiko for fremtidige fuktskader.

Det anbefales vedlikehold av overflater på vindu fra 2015 for å hindre videre nedbrytning.

Eldre vindu har nådd en alder hvor utskifting må påregnes på sikt. Ulik standard kan medføre varierende isolasjon og funksjon.

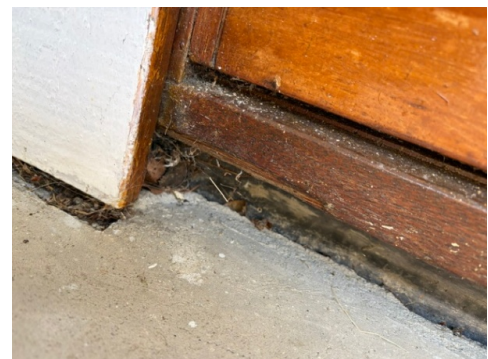
Det er en skade på sidefelt vindu. Er testet for råteskade men ingen utslag.

Det er registrert skade nederst på sidefelt ved ytterdør, hvor deler av karm mangler. Området er kontrollert for råteskader uten registrerte utslag ved befaring.

Skadet område bør repareres eller skiftes ut for å sikre tetthet og forhindre fremtidig fukt- og råteskader.

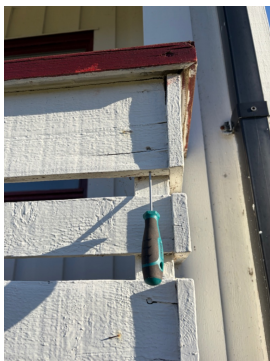
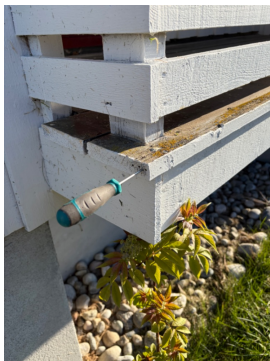
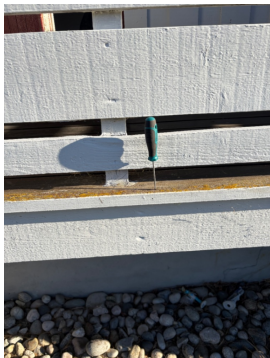
Balkong ut fra soverom har terrassebord og rekkverk i tre. Det er registrert påbegynt råteskade i både terrassebord og rekkverk. Lokal utbedring/utskifting må påregnes.

- Det er påvist fukt-/råteskader i konstruksjonen.

Det er registrert påbegynt råteskade i terrassebord og rekkverk på balkong ut fra soverom. Skadene fremstår som begynnende, men kan utvikle seg over tid dersom tiltak ikke utføres.

- Gjennomføre ytterligere undersøkelser og foreta utbedring av skade.

Det anbefales utskifting av skadet treverk i terrassebord og rekkverk for å hindre videre nedbrytning. Videre bør rekkverket oppgraderes til tilfredsstillende høyde i henhold til dagens anbefalte krav for å ivareta sikker bruk.

Kostnadsestimat: 20 000 - 100 000

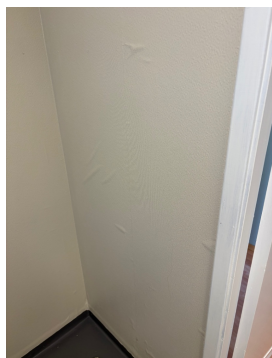
Vegger i våtrommet er utført med våtromsplater i dusjone og malte overflater på øvrige vegger. Løsningen avviker fra dagens anbefalte utførelse for våtrom.

Det anbefales å innhente dokumentasjon på oppbygning og utførelse av veggkonstruksjonen. Dersom dokumentasjon ikke foreligger, bør det vurderes nærmere kontroll av fagkyndig.

Ved fremtidig oppgradering bør vegger oppgraderes til løsning i henhold til dagens anbefalte våtromsutførelse.

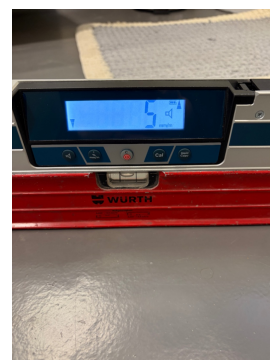
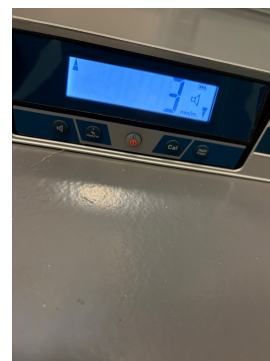
Det er registrert utilstrekkelig fall i dusjone. Forholdet øker risiko for vannansamling og fuktbelastning på gulv og tilstøtende konstruksjoner.

Det anbefales å være oppmerksom på vannansamling i dusjone.

Ved fremtidig oppgradering bør gulvet bygges opp med tilstrekkelig fall mot sluk i henhold til gjeldende anbefalinger.

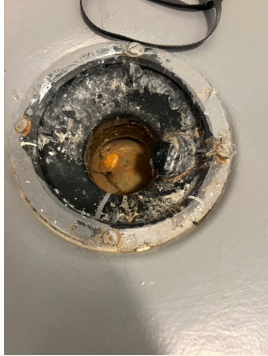
Det er usikkerhet knyttet til tetthet mellom sluk og gulvbelegg. Eldre slukløsning gir økt risiko for lekkasjer over tid.

Ved fremtidig oppgradering av våtrommet bør sluk skiftes og utføres i henhold til dagens krav, med dokumentert løsning.

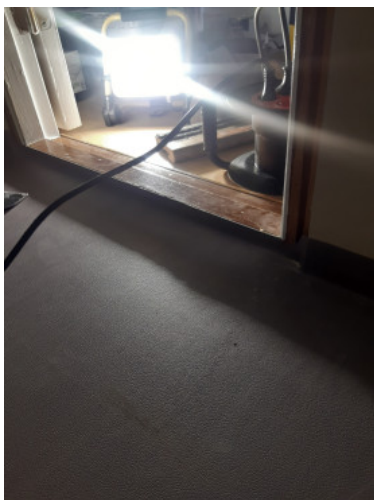
Filnavn: 20210608_112418.jpg

Kommentar: Minimum 15mm oppbrett i dør
over topp flis er beregnet

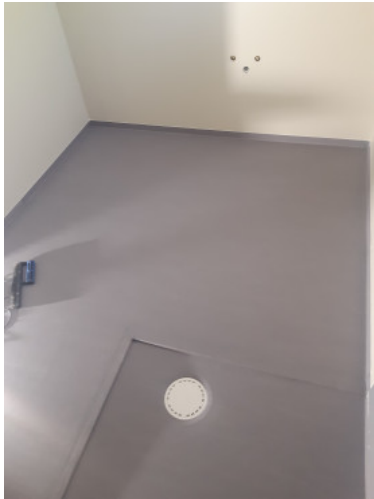
Filnavn: 20210608_132158.jpg

Kommentar: Oppbrett sokkel er 60mm

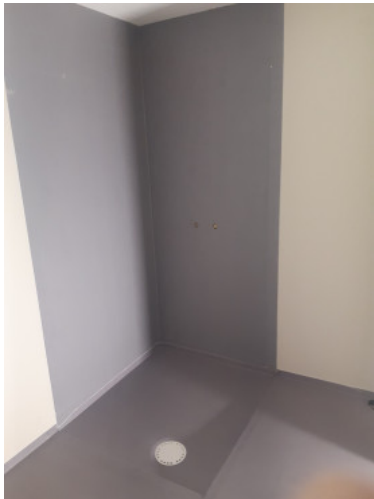
Filnavn: 20210608_132137.jpg

Kommentar: Membran vegg dusjsone

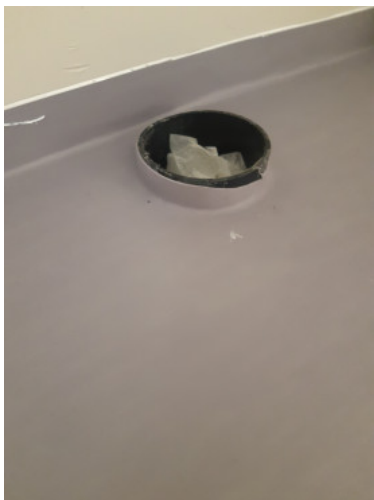
Filnavn: 20210608_132143.jpg

Kommentar: Kappe membran rundt avløp
toalett
