Tilstandsrapport - NS 3424

Infanterivegen 27

Gnr: 42 Bnr: 92

Verksted/lagerbygg

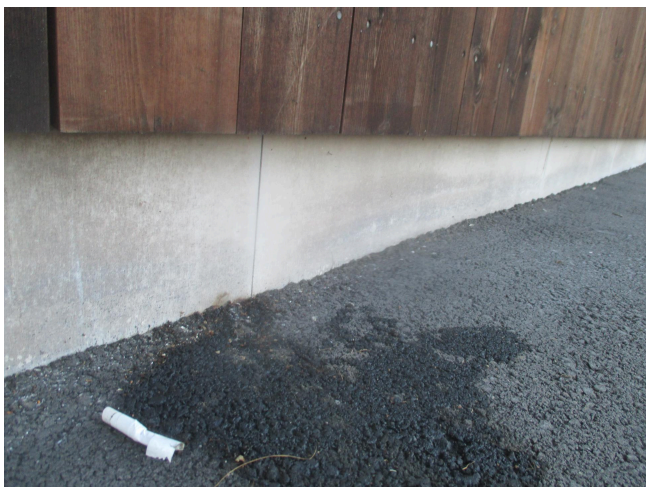
Synlig deler av ringmur er vurdert innvendig og utvendig uten å kunne se noen avvik.

Deler av isolert ringmur.

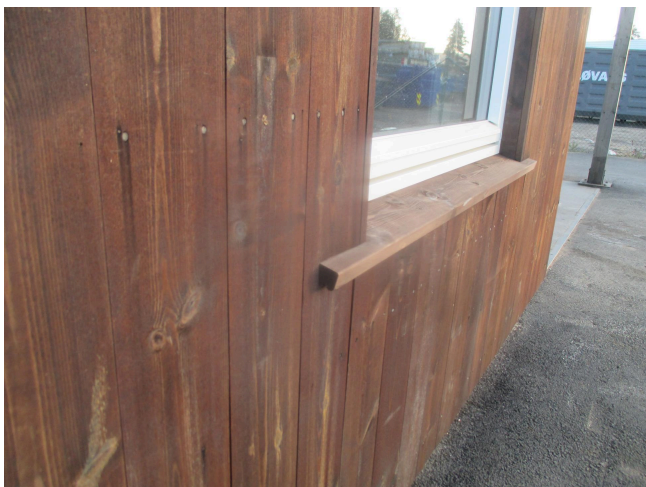
Fasader med tilhørende belistninger er vurdert og funnet i god stand.

Deler av kledningen med tilhørende belistninger.

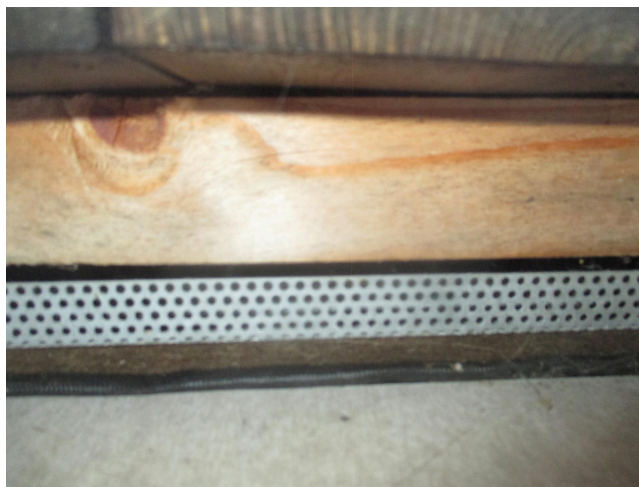
Bra med lufting og museband er montert.

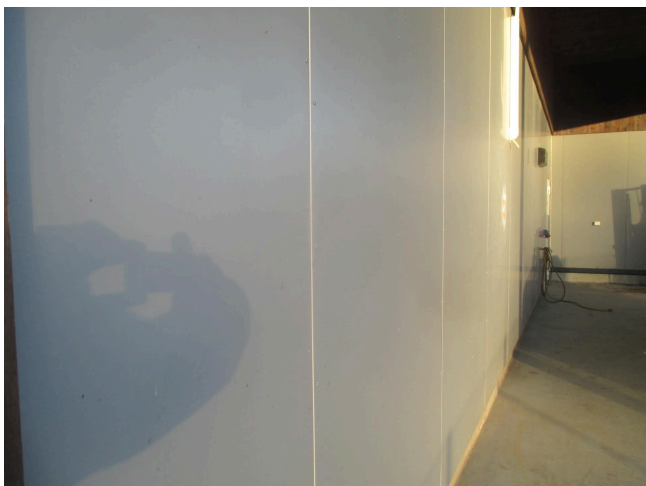
Fasadeplater på vegger ved vaskeglass.

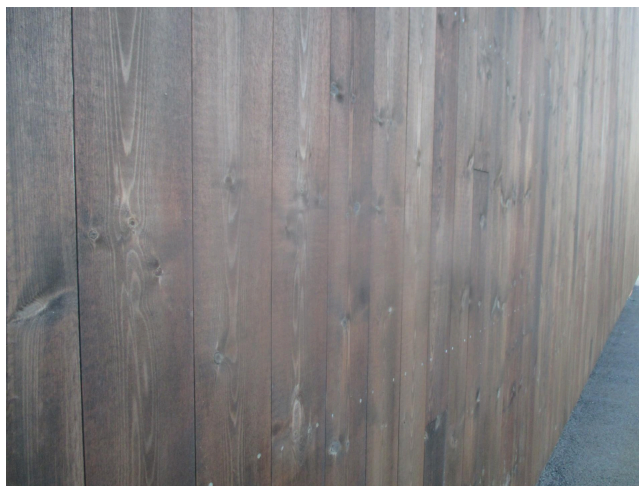
Deler av ene fasaden.

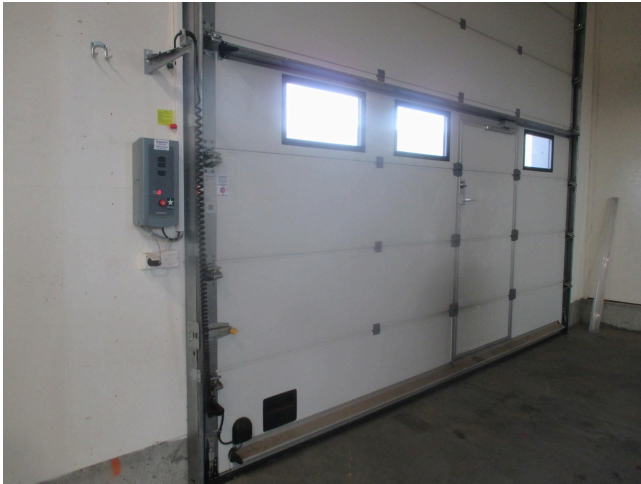
Kun vanlig normalt vedlikehold må beregnes på vinduer, ytterdører og porter.

Ene porten med dør.

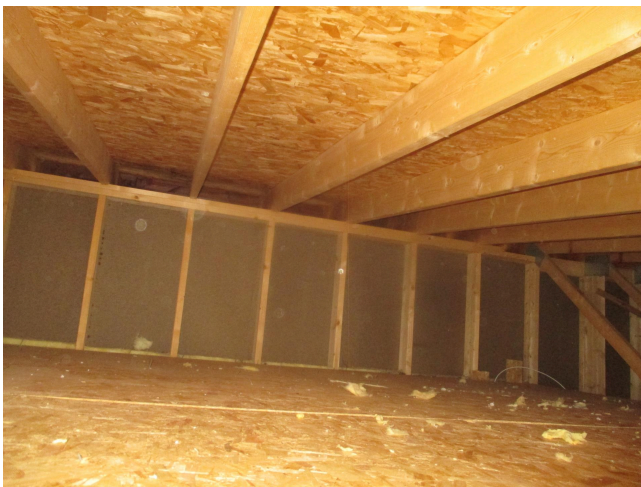
Takkonstruksjonen og kaldtloftet ble vurdert i fra et loft over lagerrom i andre etasje. Synlige deler er funnet i orden og det er bra med tilgang på luft i fra gesimser for lufting av kaldtloftet.

Kaldtloft over lagerrom i andre etasje.

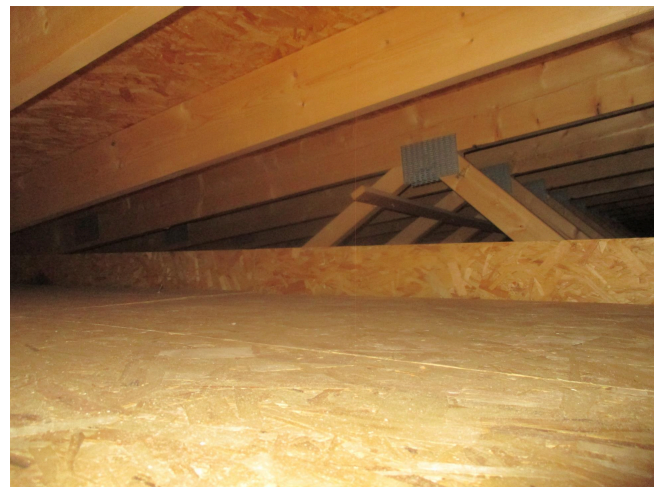
Deler av takkonstruksjonen.

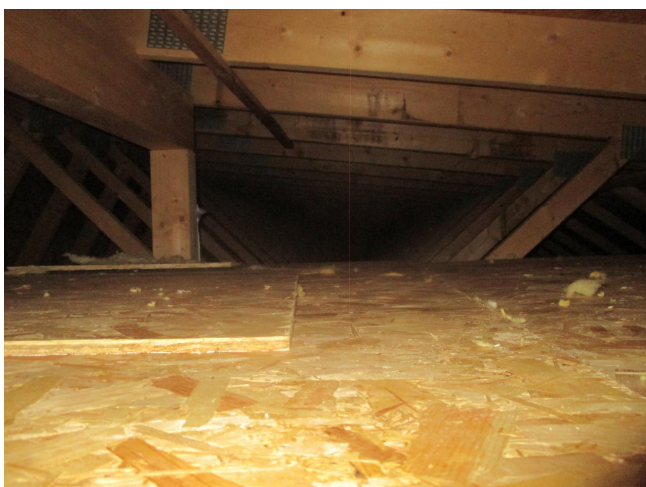
Deler av kaldtloftet.

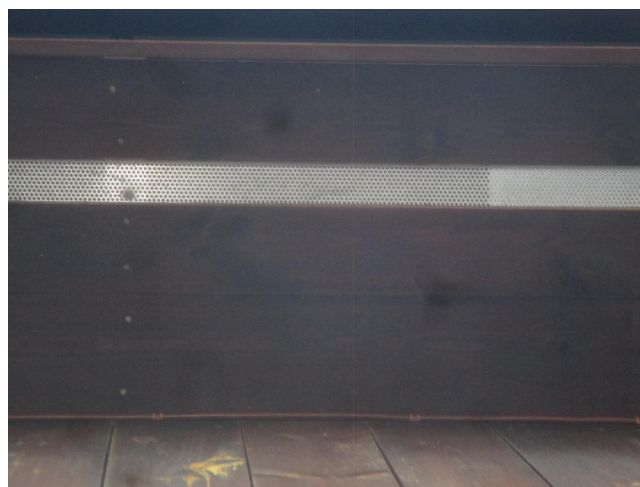
Luftespalter i gesimsen.

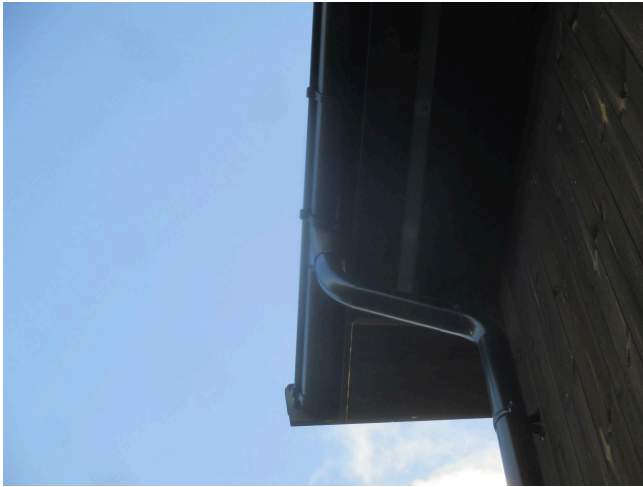
Takrenner med tilhørende deler er funnet i orden.

Takrenner og nedløp av stål.

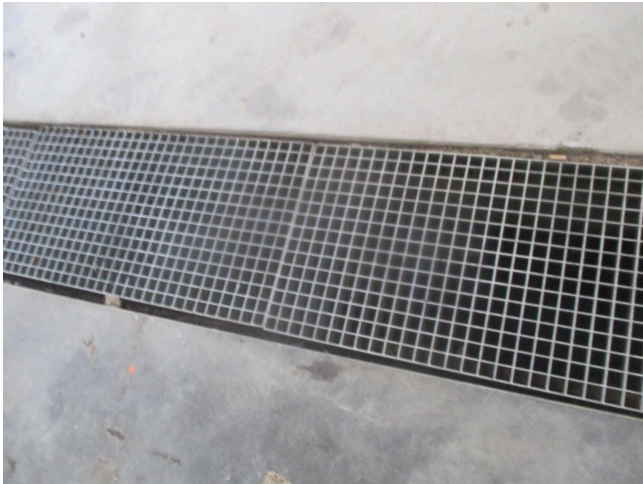
Renne i gulvet som føres til en oljeutskiller.

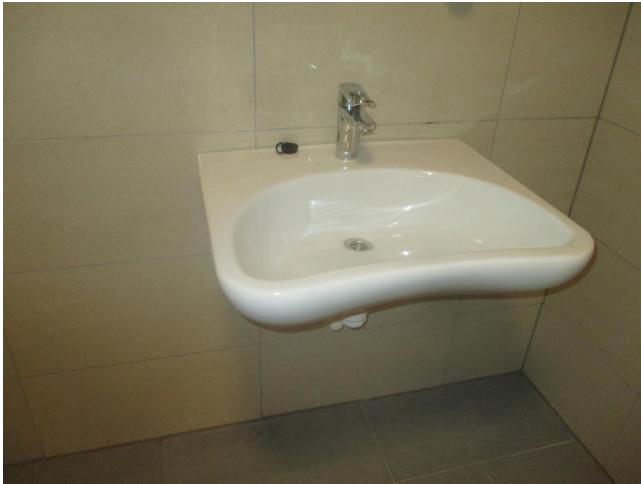
Rommet er funnet i bra stand ut i fra alder. Det ble foretatt et enkelt søk med en fuktighetsindikator i dusjhjørne uten å få noen unormale utslag på denne.

Fliser gulv og vegger med en enkel servant.

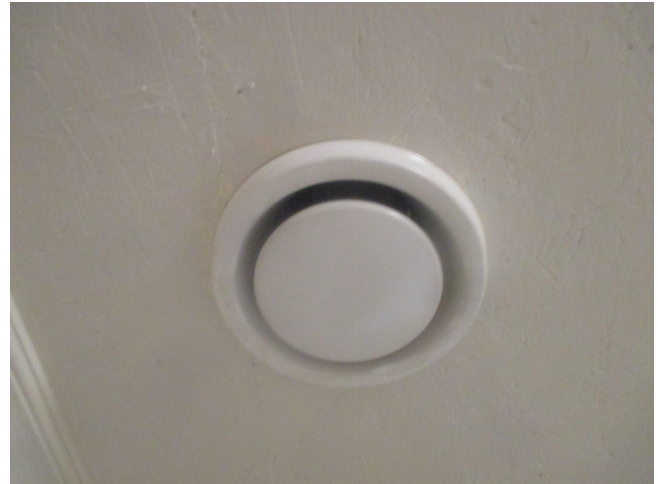
Avtrekk i himling for ventilasjon av rommet.

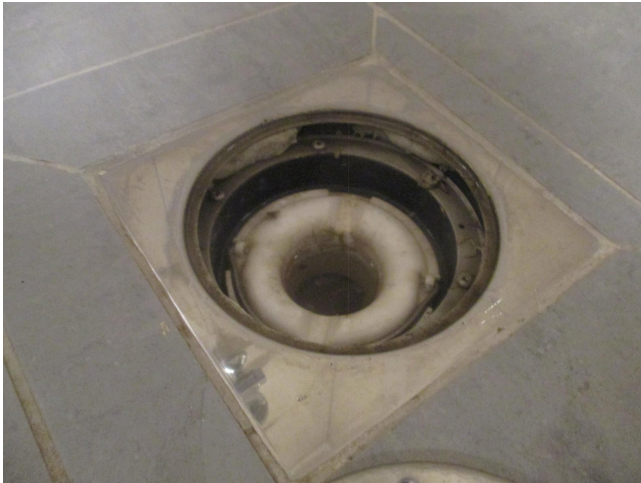
Sluk i dusjhjørne

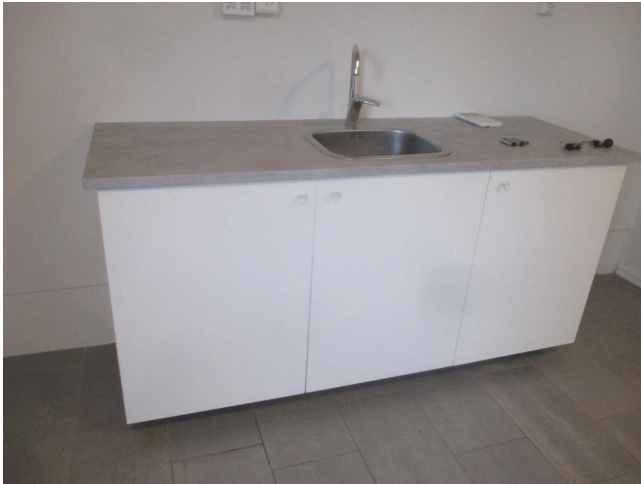
Enkel innredning med en vaskecum.

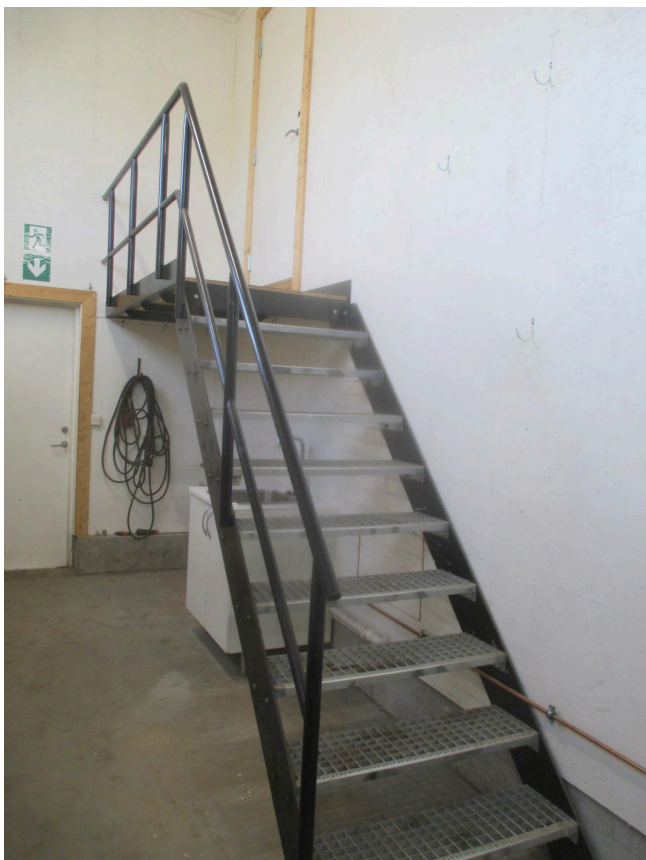
TG 3

Trappen tilfredstiller ikke dagens krav med tanke på sikkerhet.

Monteres en håndløper på veggen. Det må gjøres tiltak på åpninger i rekkverk og i mellom trinn med tanke på sikkerhet.

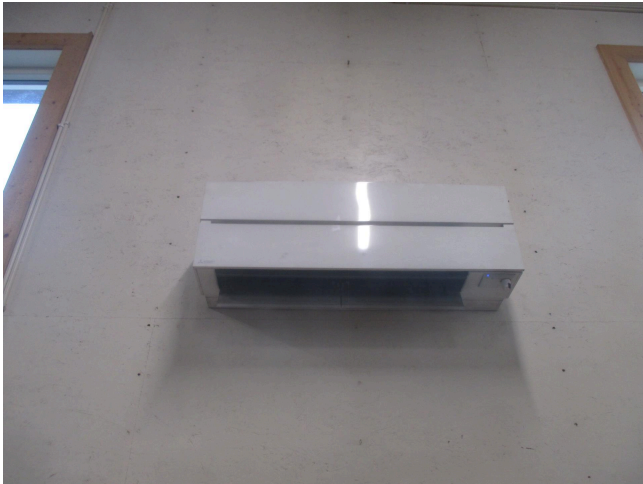
Varmepumpe i verksted/lagerhall.

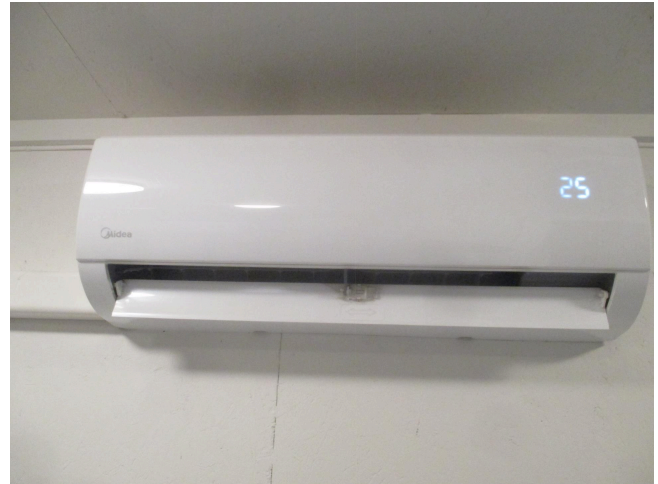
Varmepumpe på møterom.

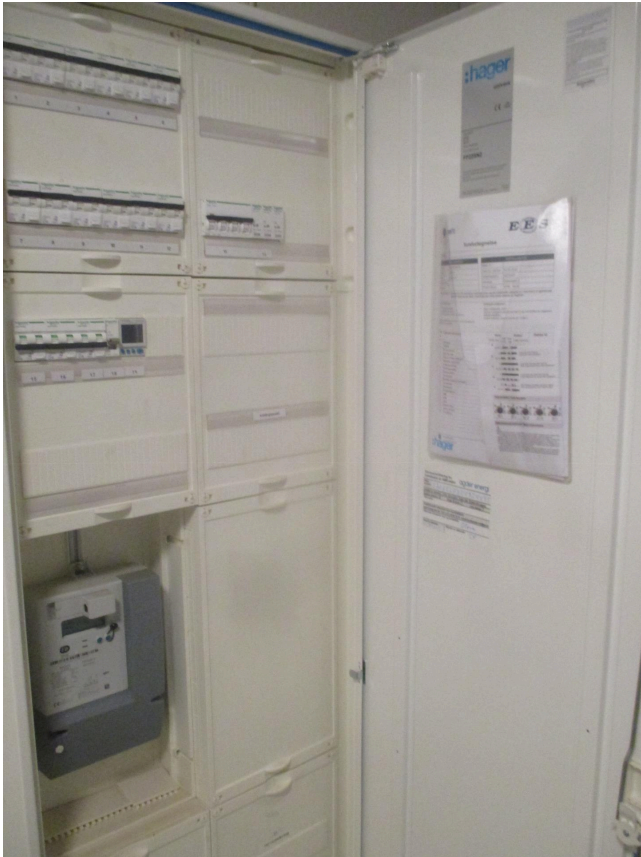
Sikringsskapet er plassert på teknisk rom og har merkede kurser. Anlegget er i fra byggeåret og er nokså nytt å regne. Ingen åpenbare feil/mangler ble registrert. Undertegnende har ingen elektrofaglig kompetanse.

Stort sikringskap er plassert på teknisk rom.

En gjennomgang av elektriske anlegg av fagfolk ved gjevne mellomrom anbefales.

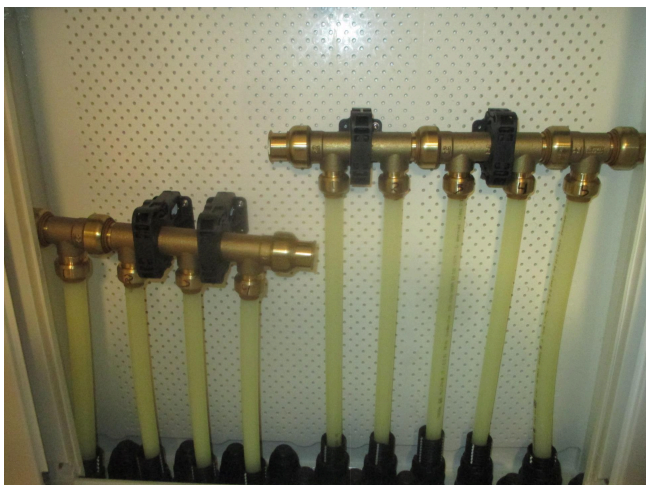
Fordelerskap for rør i rør system.

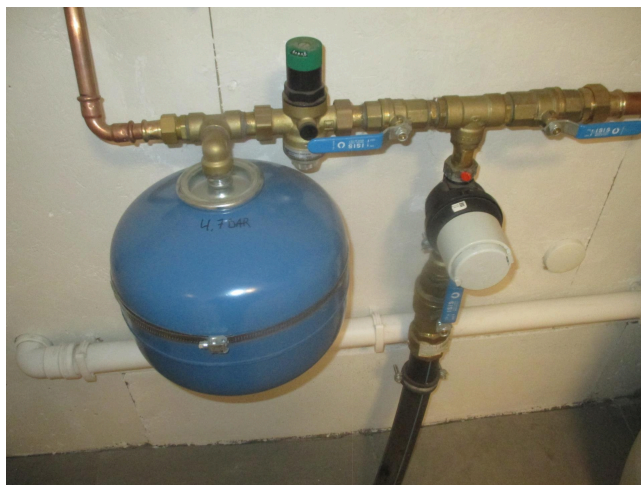
Innvendig stoppekran med vannmåler

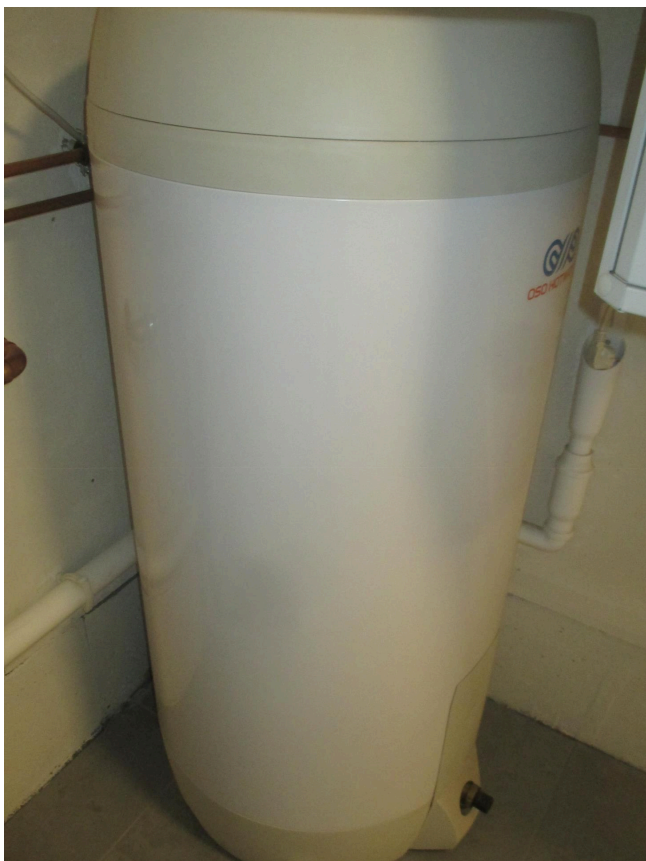
Bereder på ca 200 liter på teknisk rom.
