# Tilstandsrapport

Enebolig

Vestre Mulelvsmauet 4 A, 5034  
BERGEN

Rapportdato: 05.05.2025

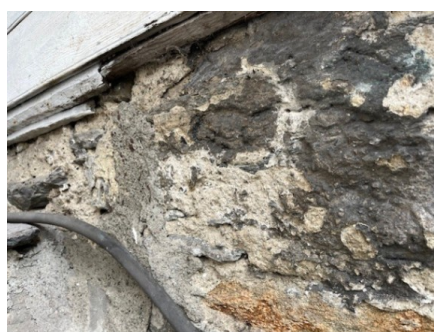
## 1 TG 2 Veggkonstruksjon

- Det er ingen eller liten lufting i nedre kant av kledning mot grunnmur.

På vegg som ikke er skiftet ut, mangler det lufting mellom grunnmur og kledning.

Veggene er ikke bygget som luftet kledning.

- Det er ikke behov for utbedringstiltak.

Når denne kledningen skal skiftes, bør det etableres lufting. Tidspunkt for når dette må byttes er vanskelig å si noe om. veggene står under tak og kledninger virker ok ved stikkprøving.
