# Tilstandsrapport

Enebolig

Skoleveien 51, 1920 SØRUMSAND

Befaringsdato: 14.05.2025

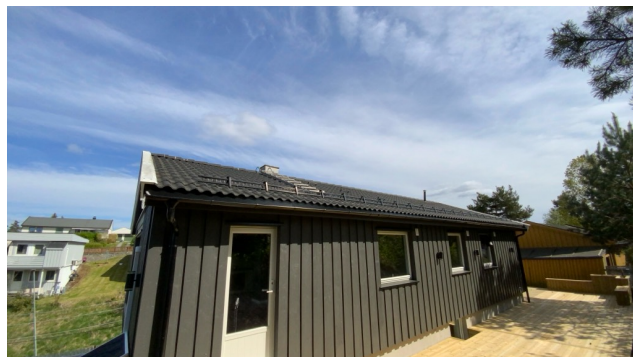
Besiktigelse av taktekte.

Endestein mot vindskier har fall ned mot konstruksjonen. Etter tidligere reklamasjonsrapporter opplyses det om stedvis avvik på underliggende undertak der lokale utbedring er påregnelig på sikt. Manglende dokumentasjon på underliggende utførelser.

Avslutninger av endestein mot vindskier kan føre til skader på sikt og bør utbedres fortløpende.

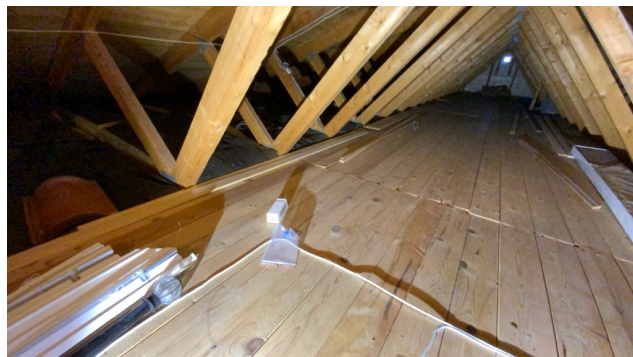
Synlige musefeller.

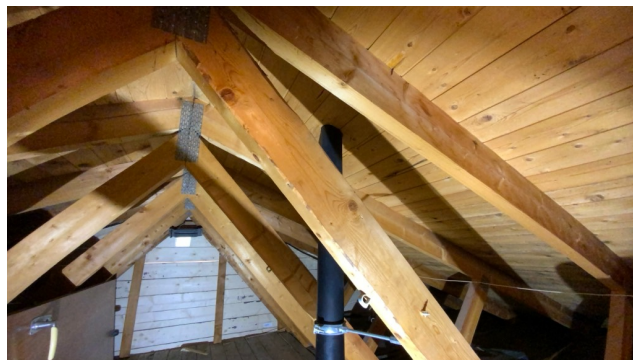
Kontroll rundt rørgjennomføringer.

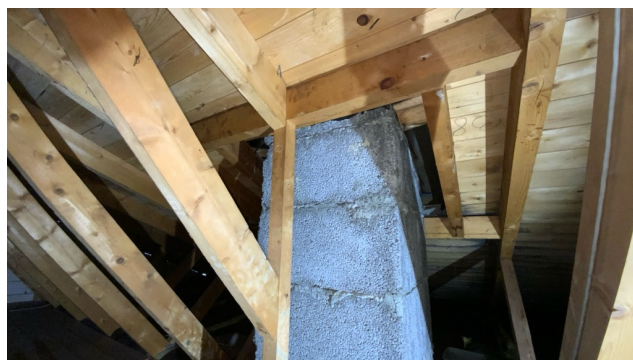
Kontroll rundt pipeløp.

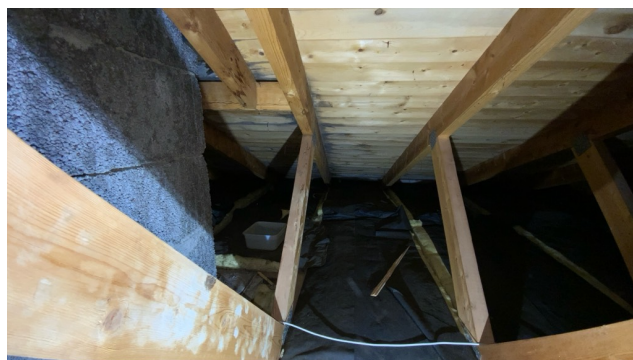
- Det er begrenset/dårlig ventilering av takkonstruksjonen.
- Det er fra loft/kryploft påvist indikasjoner på at det er punktering av dampspærre, som medfører svekket effekt av dampspærrefunksjonen.
- Det er påvist avvik rundt gjennomføringer i takflaten.
- Det er registrert skader i undertak.

Synlig svertesopp på deler av undertak der saneringsvask bør utføres.

- Råteskadede konstruksjoner må skiftes ut.
- Lokal utbedring bør utføres.
- Lufting/ventilering bør forbedres.

Synlig svertesopp på deler av undertak der saneringsvask bør utføres. Bruk av 5 % klorvann kan være en anbefalt løsning, men lokale utskiftninger av undertaksbord kan heller ikke utelukkes.

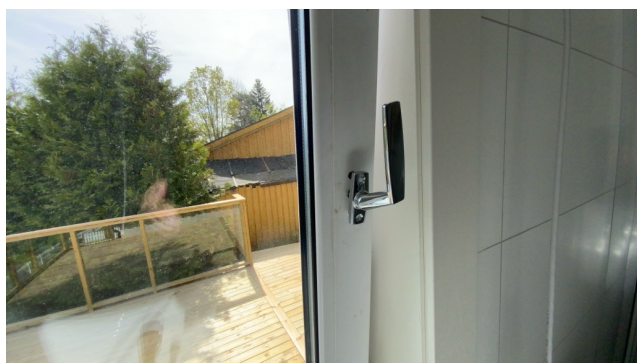
- Det er påvist avvik rundt innsettingsdetaljer.

Vrider bør utbedres.

- Det bør gjøres tiltak for å lukke avviket.

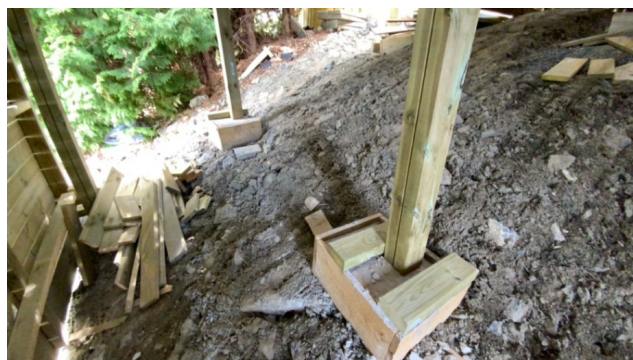
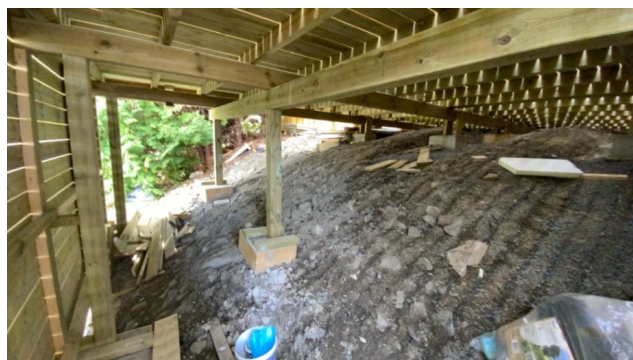
Synlige avvik på utførelser av fundamenter. Manglende vinkelbeslag og spikerplater.

Kontroll av fundament.

Kommende utbedringer av fundamenter er påregnelig på sikt. Justering på terrasser av denne størrelse er normalt å forvente som et vanlig vedlikehold.

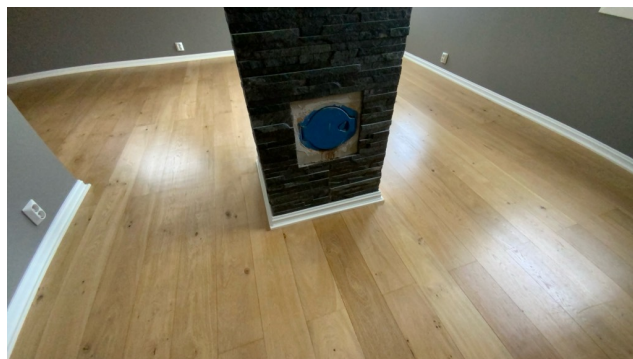
Besiktigelse av pipeplassering.

• Pipevanger må gjøres tilgjengelig.  
• Tidspunkt for piperehabilitering nærmer seg.  
• Det anbefales å montere ildfast plate under luker på pipe.

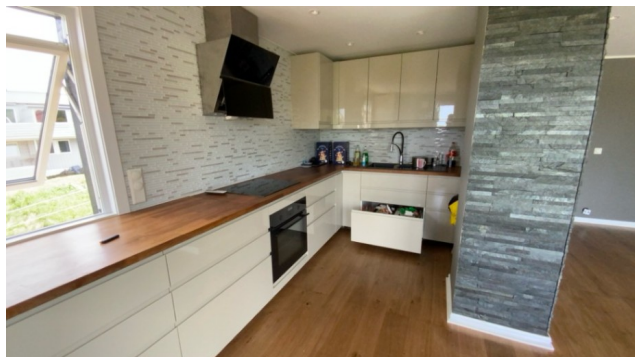
Pipeløp/pipevanger er kledd inn på alle sider.

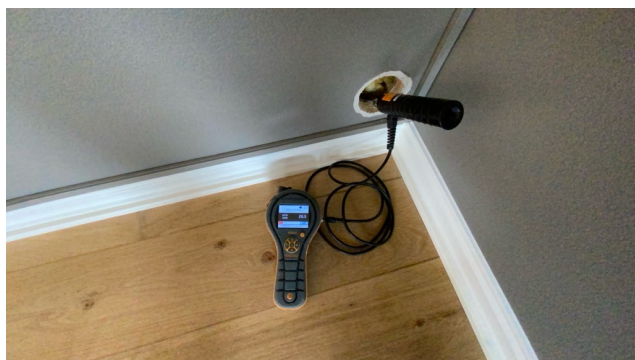
- Det er gjennom målinger påvist høyt fuktnivå i trevegger i underetg./kjeller, det er derfor ikke foretatt hulltaking

Utført hulltaking på rom under terreng.

- Ytterligere undersøkelser må foretas for å få kartlagt tilstanden og omfanget på eventuelle skader.

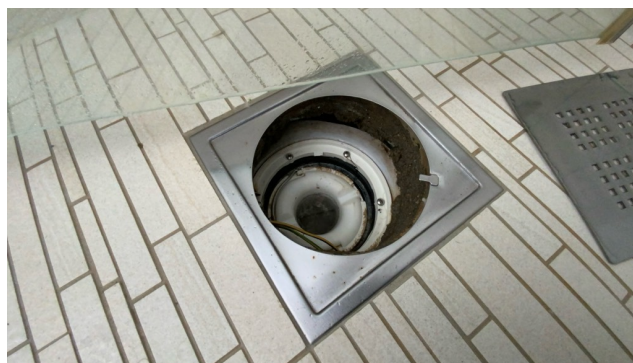
Kontroll av hovedsluk med synlig grå banemembran.

- Ved utettheter i membran/tettesjikt er det høy risiko for at vann trenger gjennom konstruksjonene og kan medføre fuktskader.
- Overvåk tilstanden jevnlig. For å få tilstandsgrad 0 eller 1 må tettesjiktet skiftes ut, men tidspunktet for når dette er nødvendig er vanskelig å si noe om.
- Overvåk konstruksjonen jevnlig. For å få tilstandsgrad 0 eller 1 må løsningen utbedres, men tidspunktet for når dette er nødvendig er vanskelig å si noe om.
- Konsekvensen er at det kan oppstå fuktskader i konstruksjonen bak overflatematerialet. Vann kan trenge inn gjennom utette rørgjennomføringer og forårsake fuktskader ved fukttilførsel gjennom enten bruksvann eller lekkasjevann.

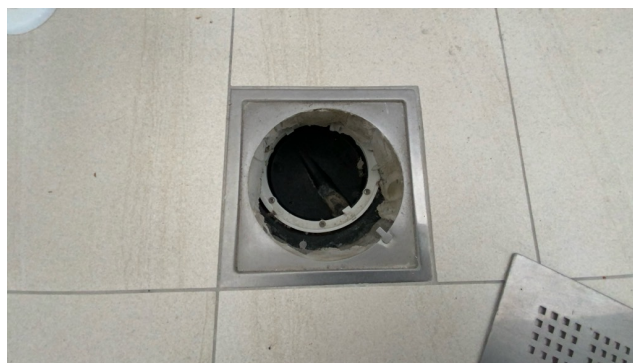
Kontroll av hjelpesluk-

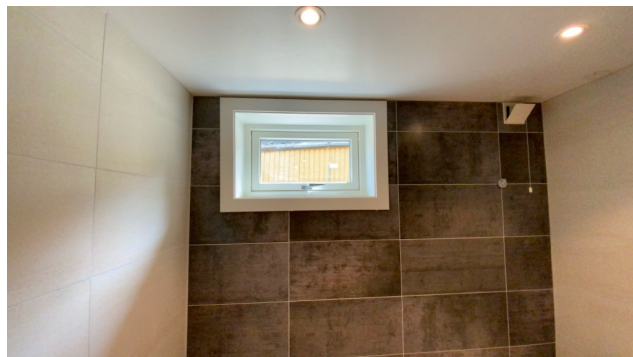
Det er vindu/dør med ikke fuktbestandige materialer i våtsonen (ved vask, dusj, badekar, osv.), løsningen eller byggematerialet er uegnet.

Ingen umiddelbare tiltak ansees som nødvendig, men konstruksjoner bør holdes under jevnlig oppsyn. Mer enn halvparten av forventet brukstid på membranløsningen er medgått. Fornylse av flisfuger og silikon må forventes av ny hjemmelshaver.

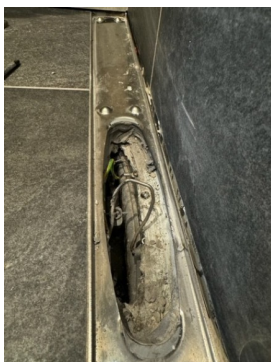
Kontroll av sluk.

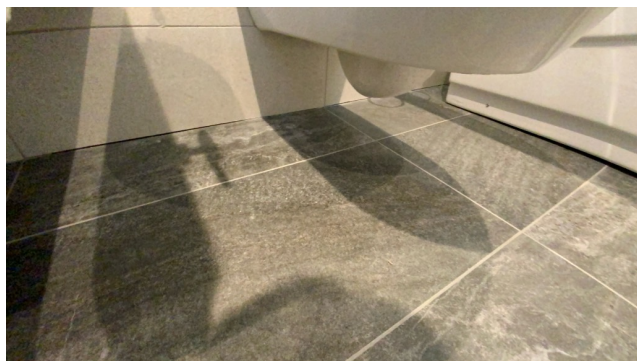
Det er ikke påvist tilfredsstillende løsning for å synliggjøre lekkasje fra innebygget sisterner.

- Lokal utbedring må utføres.
- Uten dreneringsløsning/lekkasjesikring kan lekkasjer pågå over lang tid uten å bli oppdaget. Dette kan føre til omfattende fuktskader i omkringliggende byggematerialer.

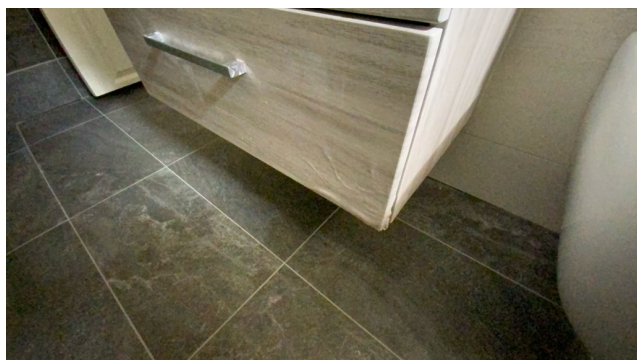
Svellet innredning.

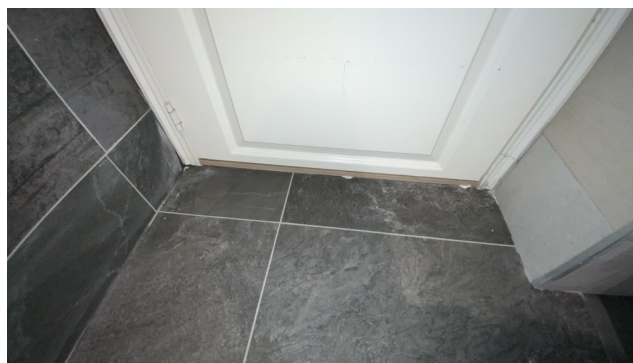
Luftespalte på dørblad bør opparbeides.

- Dersom avviket ikke utbedres vil det være fare for dårlig luftskifting og resultere i høy luftfuktighet og utvikling av skader.
- Dårlig ventilasjon på et våtrom kan føre til alvorlige konsekvenser som fuktskader og muggvekst.

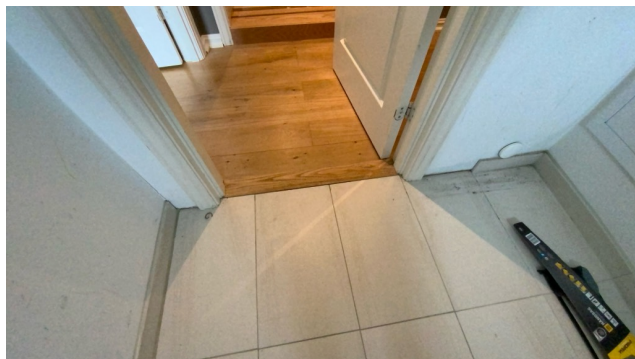
Manglende sokkelflis.

- Overflater må utbedres eller skiftes.
- Dersom tiltaket ikke utføres, kan dette over tid føre til at flisene løsner eller sprekker, spesielt ved belastning eller bevegelser i konstruksjonen.

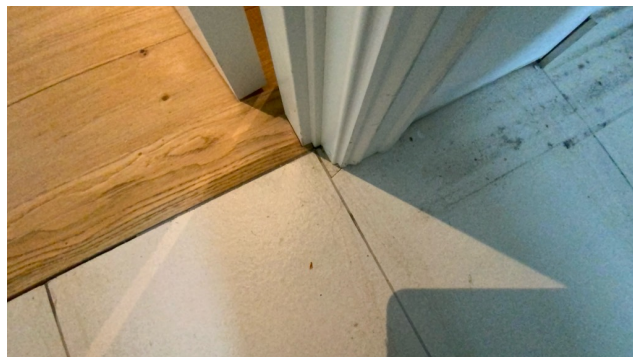
Sprukket flis.

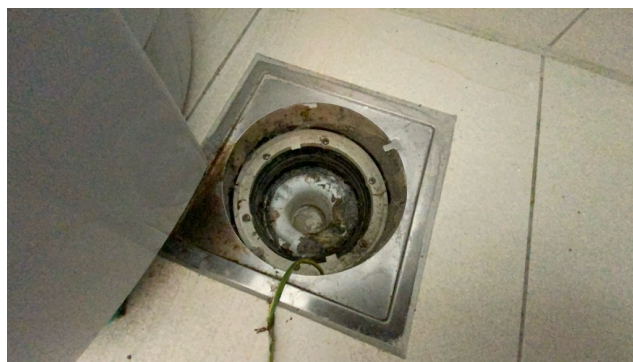
- Konsekvensene av ikke-fagmessig utførelse rundt sluk og klemring på våtrom kan medføre lekkasjer og fuktskader.
- Uten membran/tettesjikt er det høy risiko for at vann trenger gjennom konstruksjonene og kan medføre fuktskader.

Kontroll av sluk.

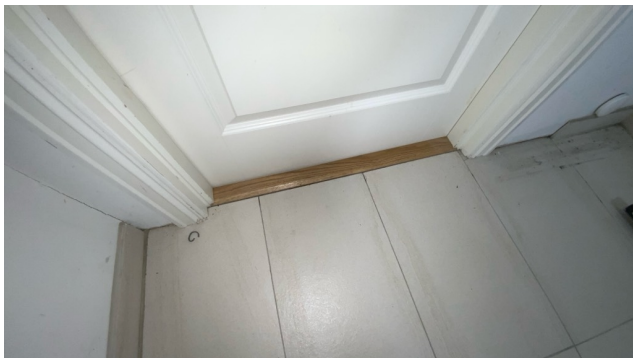
Luftespalte på dørbord bør opparbeides.

- Det bør etableres tilfredsstillende tilluft til våtrom f.eks. luftespalte ved dør e.l.

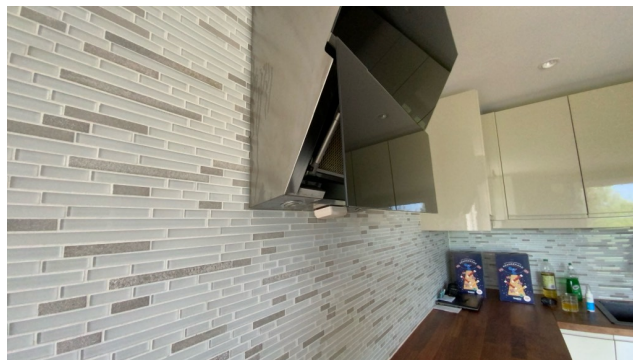
Lukkemekanismen på glassfront er noe defekt.

Bytte av dørpumpe bør utføres.

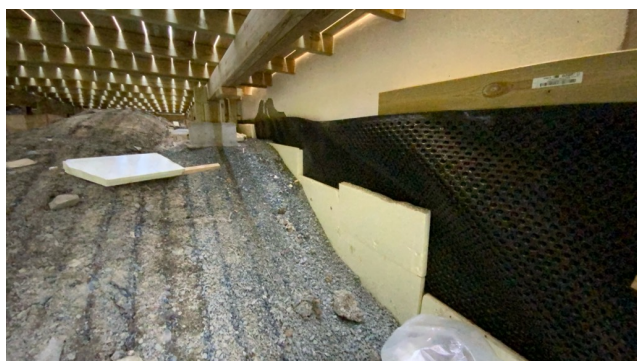
Drenering fra 2025 iht. eiers opplysninger. Grunnet skjult i byggegrunn er materialvalg ikke mulig å konstatere. Drenering ble kontrollert fra bakkeplan der det ukjent for undertegnende vdr. dreneringens tilstand videre under grunn. Synlig fuktsikring på kontrollstedene. Det henviser til boligmappa.no for ytterligere bilder av drenering under grunn. Klemlist på topp bør for øvrig utbedres på de lavere partier.

Kontroll av drenering/fuktsikring.
