Aktiv Eiendomsmegling ved Solveig Granlund har gleden av å presentere Skoleveien 51.

Befaringsdato: 14.05.2025

Rapportdato: 22.05.2025

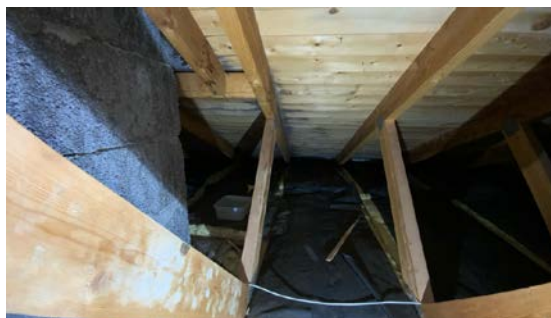
Synlig svertesopp på deler av undertak der saneringsvask bør utføres.

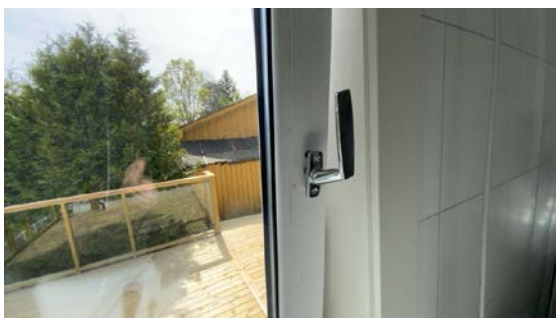
Vrider bør utbedres.

- Det bør gjøres tiltak for å lukke avviket.

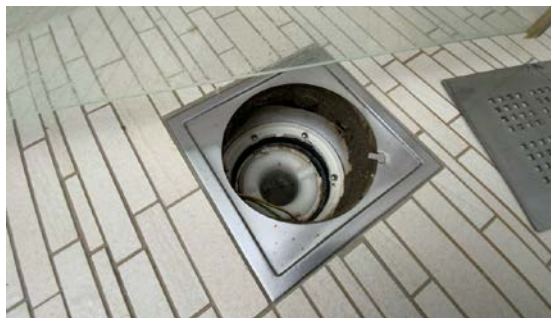
- Ved utettheter i membran/tettesjikt er det høy risiko for at vann trenger gjennom konstruksjonene og kan medføre fuktskader.
- Overvåk tilstanden jevnlig. For å få tilstandsgrad 0 eller 1 må tettesjiktet skiftes ut, men tidspunktet for når dette er nødvendig er vanskelig å si noe om.
- Overvåk konstruksjonen jevnlig. For å få tilstandsgrad 0 eller 1 må løsningen utbedres, men tidspunktet for når dette er nødvendig er vanskelig å si noe om.
- Konsekvensen er at det kan oppstå fuktskader i konstruksjonen bak overflatematerialet. Vann kan trenge inn gjennom utette rørgjennomføringer og forårsake fuktskader ved fukttilførsel gjennom enten bruksvann eller lekkasjevann.

Kontroll av hovedsluk med synlig grå banemembran.

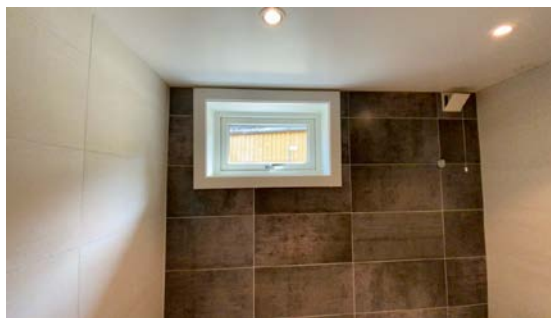
Det er vindu/dør med ikke fuktbestandige materialer i våtsonen (ved vask, dusj, badekar, osv.), løsningen eller byggematerialet er uegnet.

Ingen umiddelbare tiltak ansees som nødvendig, men konstruksjoner bør holdes under jevnlig oppsyn. Mer enn halvparten av forventet brukstid på membranløsningen er medgått. Fornyelse av flisfuger og silikon må forventes av ny hjemmelshaver.

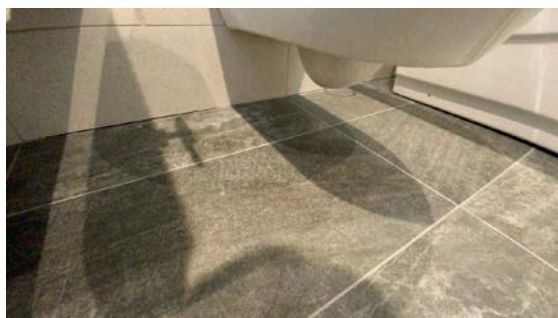
Det er ikke påvist tilfredsstillende løsning for å synliggjøre lekkasje fra innebygget systerne.

- Lokal utbedring må utføres.
- Uten dreneringsløsning/lekkasjesikring kan lekkasjer pågå over lang tid uten å bli oppdaget. Dette kan føre til omfattende fuktskader i omkringliggende byggematerialer.

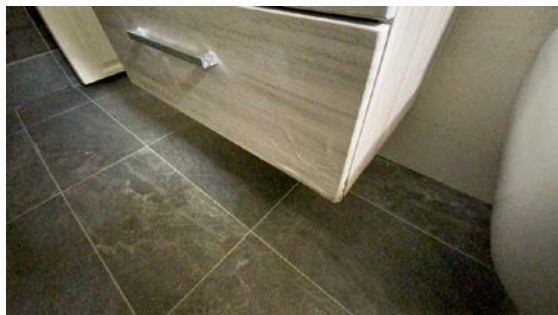
Svellet innredning.

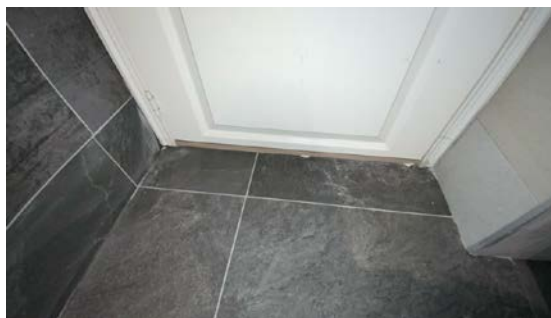
- Dersom avviket ikke utbedres vil det være fare for dårlig luftskifting og resultere i høy luftfuktighet og utvikling av skader.
- Dårlig ventilasjon på et våtrom kan føre til alvorlige konsekvenser som fuktskader og muggvekst.

Luftespalte på dørrblad bør opparbeides.

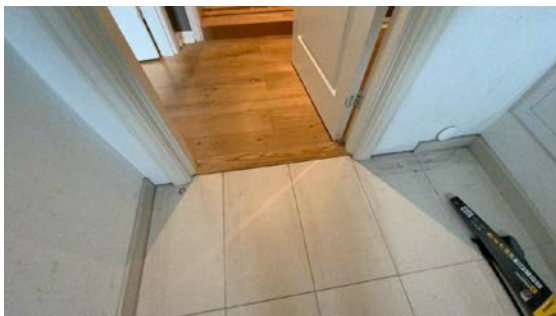
Manglende sokkelflis.

- Overflater må utbedres eller skiftes.
- Dersom tiltaket ikke utføres, kan dette over tid føre til at flisene løsner eller sprekker, spesielt ved belastning eller bevegelser i konstruksjonen.

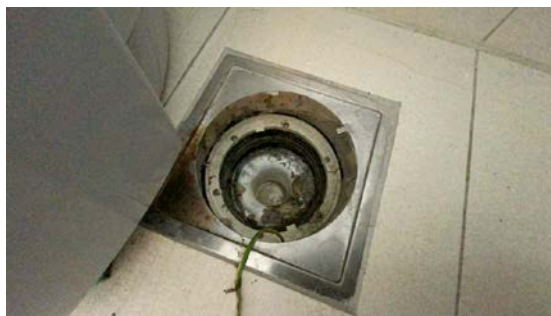
- Konsekvensene av ikke-fagmessig utførelse rundt sluk og klemring på våtrom kan medføre lekkasjer og fuktskader.
- Uten membran/tettesjikt er det høy risiko for at vann trenger gjennom konstruksjonene og kan medføre fuktskader.

Kontroll av sluk.

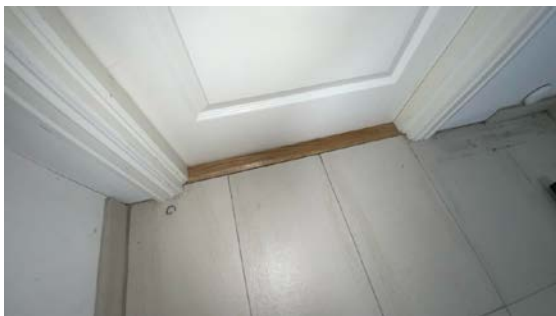
Luftespalte på dørblad bør opparbeides.

- Det bør etableres tilfredsstillende tilluft til våtrom f.eks. luftespalte ved dør e.l.

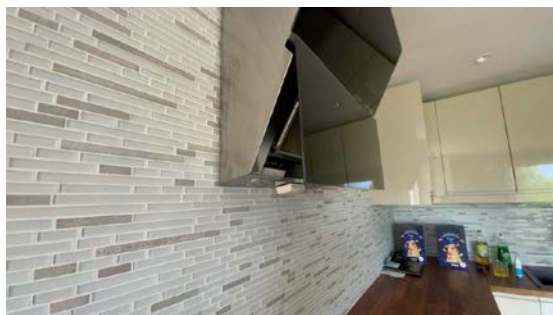
Lukkemekanismen på glassfront er noe defekt.

Bytte av dørpumpe bør utføres.
