# Fin enebolig over to plan med barnevennlig beliggenhet | Oppgradert i de senere år |

Aktiv Eiendomsmegling ved Solveig Granlund har gleden av å presentere Skoleveien 51.

Befaringsdato: 14.05.2025

Rapportdato: 22.05.2025

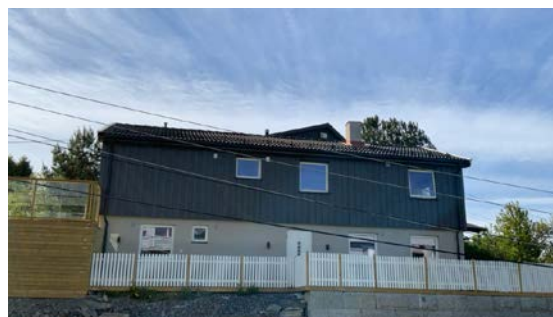
Besiktigelse av taktekke.

Avslutninger av endestein mot vindskier kan føre til skader på sikt og bør utbedres fortløpende.

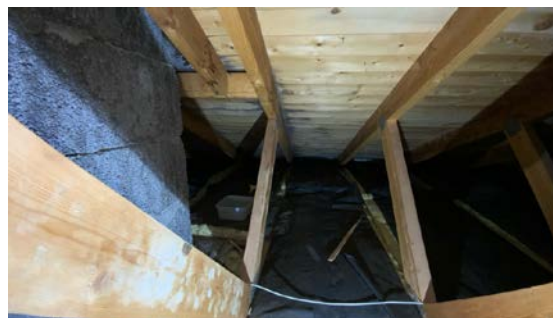
Synlig svertesopp på deler av undertak der saneringsvask bør utføres. Bruk av 5 % klorvann kan være en anbefalt løsning, men lokale utskiftninger av undertaksbord kan heller ikke utelukkes.

Synlig svertesopp på deler av undertak der saneringsvask bør utføres.

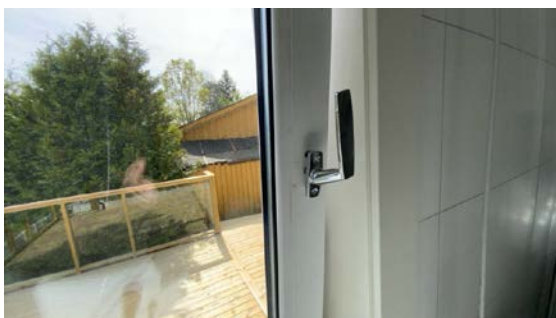
Vrider bør utbedres.

- Det bør gjøres tiltak for å lukke avviket.

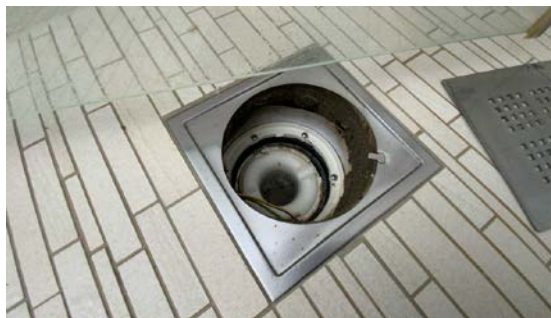
- Ved utettheter i membran/tettesjikt er det høy risiko for at vann trenger gjennom konstruksjonene og kan medføre fuktskader.
- Overvåk tilstanden jevnlig. For å få tilstandsgrad 0 eller 1 må tettesjiktet skiftes ut, men tidspunktet for når dette er nødvendig er vanskelig å si noe om.
- Overvåk konstruksjonen jevnlig. For å få tilstandsgrad 0 eller 1 må løsningen utbedres, men tidspunktet for når dette er nødvendig er vanskelig å si noe om.
- Konsekvensen er at det kan oppstå fuktskader i konstruksjonen bak overflatematerialet. Vann kan trenge inn gjennom utette rørgjennomføringer og forårsake fuktskader ved fuktilførsel gjennom enten bruksvann eller lekkasjevann.

Kontroll av hovedsluk med synlig grå banemembran.

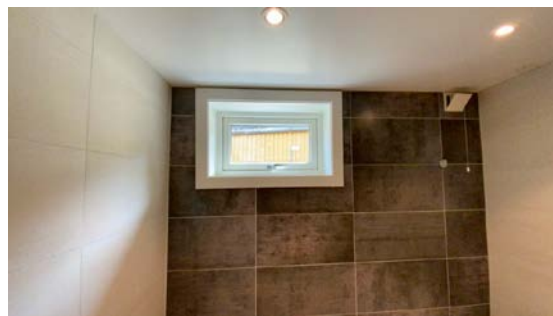
Det er vindu/dør med ikke fuktbestandige materialer i våtsonen (ved vask, dusj, badekar, osv.), løsningen eller byggematerialet er uegnet.

Ingen umiddelbare tiltak ansees som nødvendig, men konstruksjoner bør holdes under jevnlig oppsyn. Mer enn halvparten av forventet brukstid på membranløsningen er medgått. Fornyelse av flisfuger og silikon må forventes av ny hjemmelshaver.

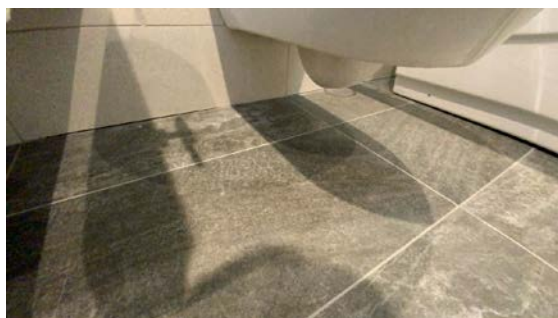
Det er ikke påvist tilfredsstillende løsning for å synliggjøre lekkasje fra innebygget systerne.

- Lokal utbedring må utføres.
- Uten dreneringsløsning/lekkasjesikring kan lekkasjer pågå over lang tid uten å bli oppdaget. Dette kan føre til omfattende fuktskader i omkringliggende byggematerialer.

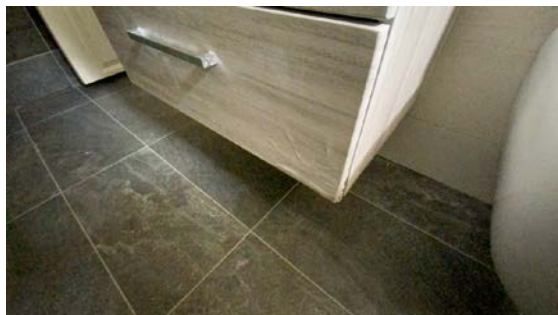
Svellet innredning.

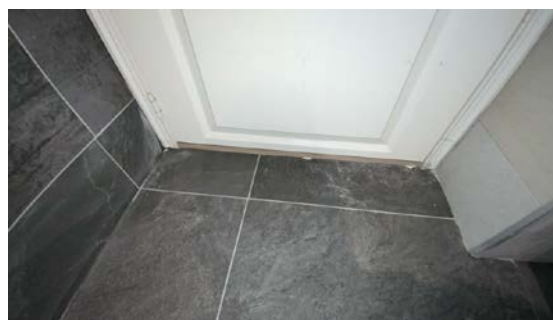
- Dersom avviket ikke utbedres vil det være fare for dårlig luftskifting og resultere i høy luftfuktighet og utvikling av skader.
- Dårlig ventilasjon på et våtrom kan føre til alvorlige konsekvenser som fuktskader og muggvekst.

Luftespalte på dørrblad bør opparbeides.

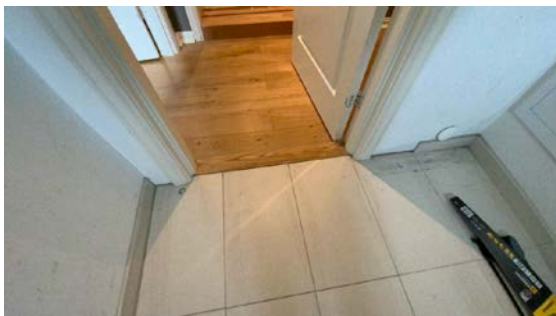
Manglende sokkelflis.

- Overflater må utbedres eller skiftes.
- Dersom tiltaket ikke utføres, kan dette over tid føre til at flisene løsner eller sprekker, spesielt ved belastning eller bevegelser i konstruksjonen.

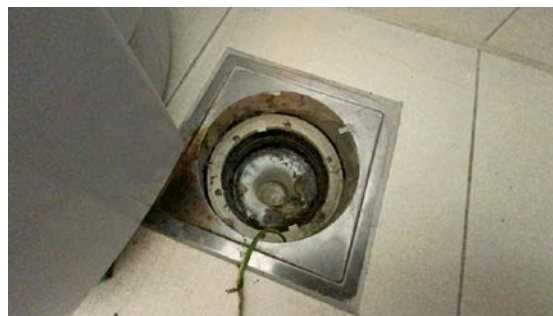
- Konsekvensene av ikke-fagmessig utførelse rundt sluk og klemring på våtrom kan medføre lekkasjer og fuktskader.
- Uten membran/tettesjikt er det høy risiko for at vann trenger gjennom konstruksjonene og kan medføre fuktskader.

Kontroll av sluk.

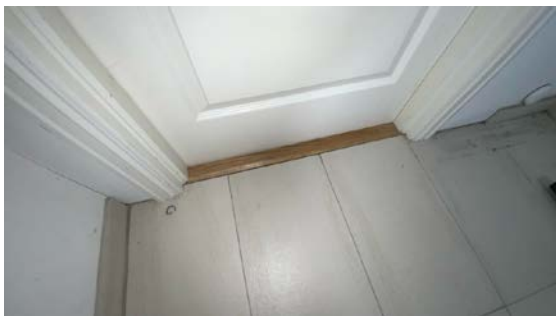
Luftespalte på dørblad bør opparbeides.

- Det bør etableres tilfredsstillende tilluft til våtrom f.eks. luftespalte ved dør e.l.
