# Tilstandsrapport

Fritidsbolig

Liaåsvegen 386, 2933 REINLI

Befaringsdato: 27.08.2025

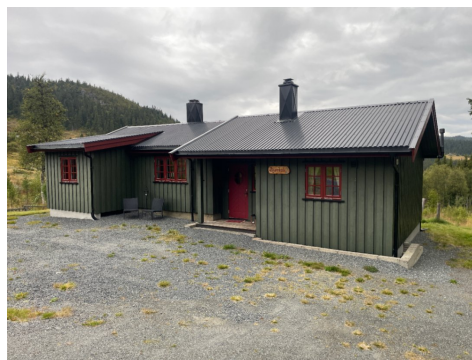
- Det mangler snøfangere på hele eller deler av taket, noe som var krav på byggemeldingstidspunktet.
- Det mangler tilfredsstillende adkomst til pipe for feier.
- Det er påvist andre avvik:

Manglende snøfangere i gangsoner og stigetrinn til piper

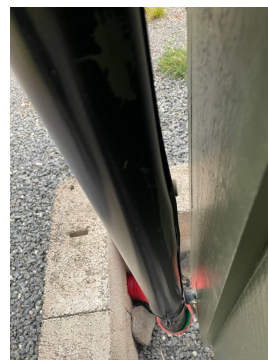
Det er registrert frostsprengte nedløp.

Frostsprengte nedløp

Frostsprengte nedløp må holdes under oppsikt, og tiltak må vurderes om tilstanden forverres.

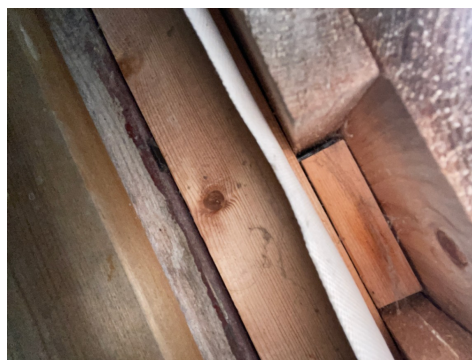
Manglende lufting

- Det bør foretas tiltak for å bedre lufting av kledningen.
- Lokal utbedring/utskiftning bør utføres.
- Uten tilstrekkelig lufting bak bordkledningen kan fuktighet som trenger inn bak bordene eller gjennom veggen innenfra ikke tørke opp. Dette skaper ideelle forhold for råtesopp og muggvekst.

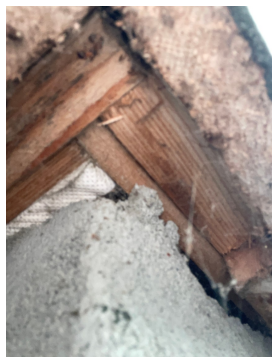
Manglende lufting

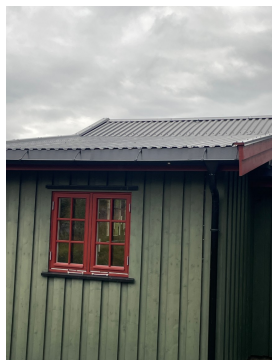
Enkelte fasader med værslitte overflater/sprekker i treverk.

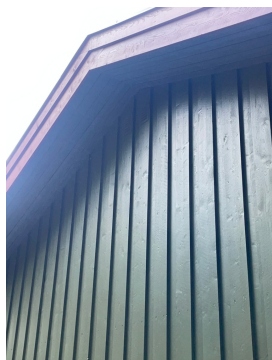
Lufteventiler i gavl på tilbygg

- Det må gjennomføres ytterligere undersøkelser.
- Innhent dokumentasjon, om mulig.

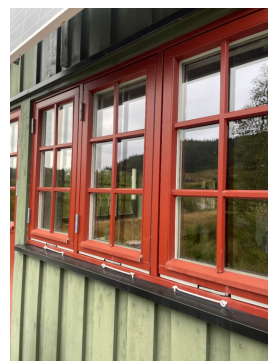
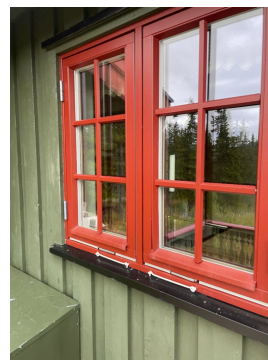
Enkelte vinduer har værslitasje/sprekker i trevirket.

Påbegynt værslittasje utvendig

Det må påregnes noe vedlikehold

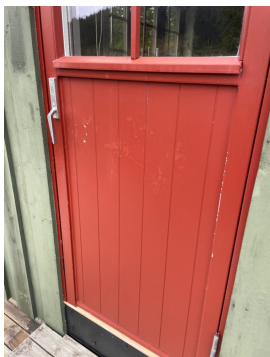
Synlig sår/hakk i overflater.

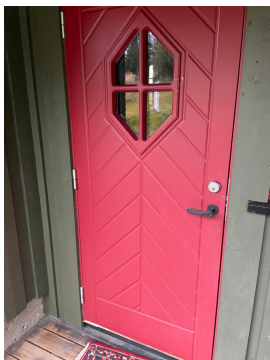
- Karmene i dører er værslitte utvendig og det er sprekker i trevirket.

Værslittasje i overflate

Det må påregnes noe vedlikehold

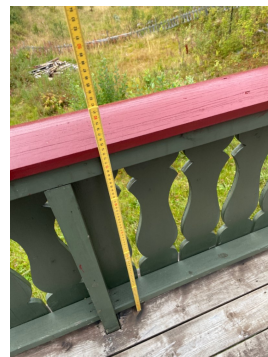
Veranda oppbygget på søylepunkt av betong og tre, og bjelkelagskonstruksjon belagt med terrassebord i tre. Rekkverk i trekonstruksjon. Platting ved hovedinngang med terrassebord av tre. Faktisk byggeår for veranda er ikke kjent. Rekkverkshøyden er målt til ca. 75 cm. Høyden avviker mot dagens krav av 100 cm - jmf. Tek 17.

Lav høyde. Ellers synlig værslittasje/sprekker i treverk på terrassebord og rekkverk.

Rekkverkshøyden er såpass lav at tiltak med å øke høyden anbefales.

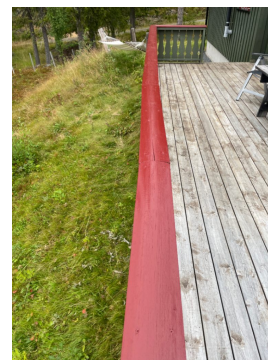
Stedvis noe slark i rekkverk og skjevheter på søylepunkt med fare for ytterligere skade om tiltak ikke igangsettes.

Skeivheter i rekkverk.

- Andre tiltak:
- Lokal utbedring må utføres.
- Lokal utbedring/utskiftning bør utføres.

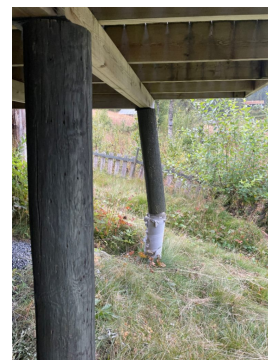
Skeivhet i bærende søylepunkt med fare for ytterligere skadevirkning om tiltak ikke igangsettes.

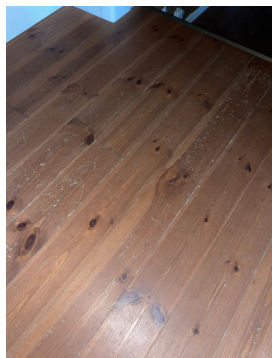
Synlig sår og hakk i gulvbord utover normal slitasje

Overflater fungerer med registrert avvik.

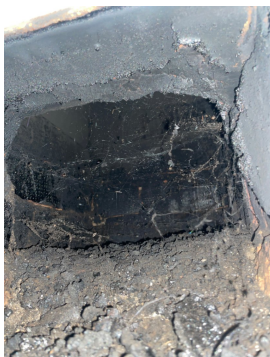
Sotluke begynner å bli full

Sotluke bør tømmes

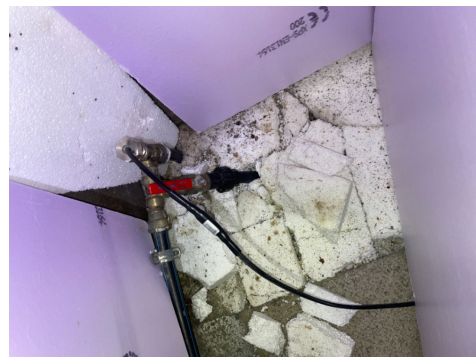
- Det er begrenset ventilering/luftgjennomstrømning i krypkjeller.
- Det er påvist andre avvik:
- Det er registrert symptom på aktivitet fra skadedyr.
- Kryp Kjeller har en uavklart situasjon, konstruksjon med skadepotensiale

Ekskrementer fra mus

Konstruksjonene må sikres mot skadedyr.

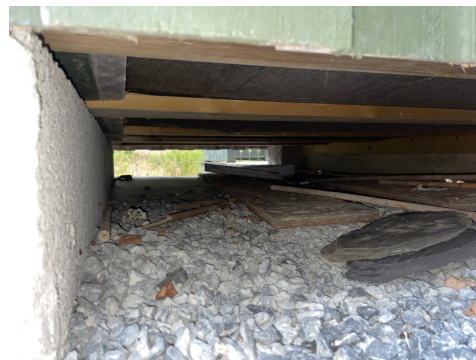
Det er ikke adkomst til deler av krypkjelleren. Kryp Kjeller er kun vurdert i tilgjengelige deler. Kryp Kjeller regnes for å være en risikokonstruksjon som er utsatt for fukt- og råteskader i bunnsvill, trebjelkelaget og andre tilstøtende konstruksjoner, på grunn av fuktighet fra grunnen og kondensering ved temperaturforskjeller.

Tilbygg ut fra stue med åpent luftet kryperom.

Ytterligere undersøkelser må foretas for å få kartlagt tilstanden og omfanget på eventuelle skader.

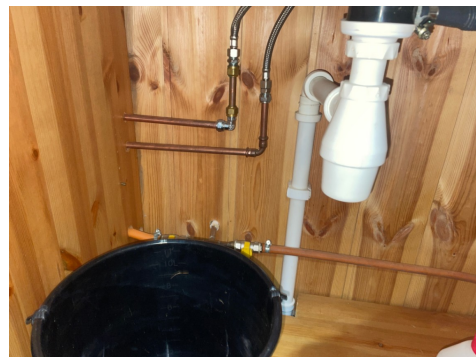
Trepanel i våtsoner

Til tross for denne løsningen er lite egnet, indikerer fraværet av synlige skader at konstruksjonen foreløpig tåler belastningen. Det anbefales likevel å overvåke nøye og vurdere utbedringer for å forebygge potensielle problemer. Umiddelbare tiltak anses som ikke nødvendig, så lenge det utvises forsiktighet og at bruken av rommet ikke endres.

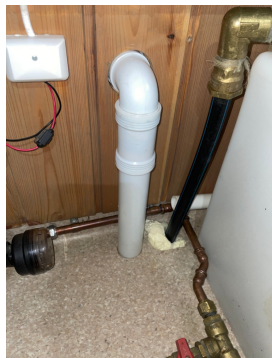
- Det er påvist mangelfull/feil utførelse rundt rørgjennomføringer e.l. som gir fare for fukt i konstruksjonen i våtsoner.
- Det er uegnede materialer i våtsoner.

Ufaglige rørgjennomføring i våtsone gulv.

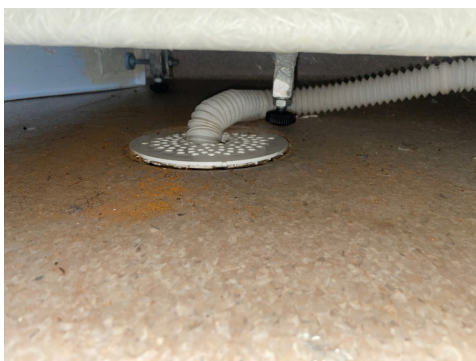
- Det er påvist at høydeforskjell fra topp slukrist til gulv/synlig topp membran ved dørterskel er mindre enn 25 mm.
- Det er påvist avvik i fallforhold til sluk i forhold til krav i forskrift på byggetidspunktet.

Plastsluk under dusj

- Det må foretas utbedring av fallforhold.
- Til tross for avviket i fall/høydeforskjell til sluk, vil gulvet fortsatt kunne lede vann mot sluket, men med redusert effektivitet. Dette kan potensielt øke risikoen for vannansamling i enkelte områder av badet.

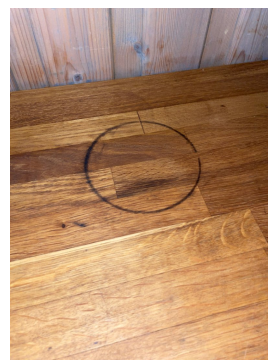
Noe sprekker og svimerke i benkeplate.

Svimerke i benkeplate

Lokal utbedring/vedlikehold.

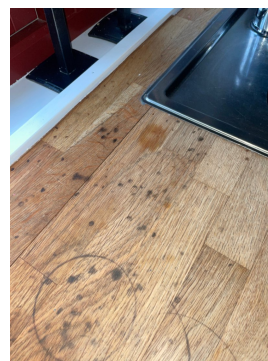
Sprekk og svimerker overflate

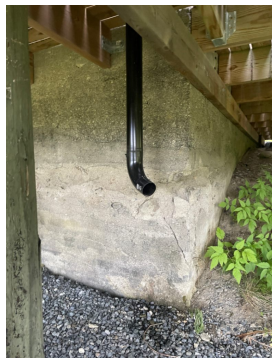
Synlig skader i overflate på mur

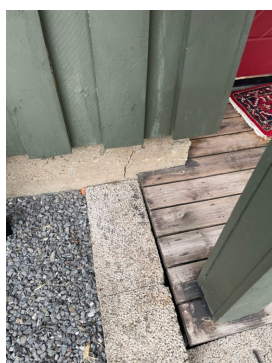
- Det er registrert skråriss som er symptom på setninger.
- Grunnmuren har sprekke-dannelser.
- Det er plastisolasjon som ikke er dekket av brannhemmende materiale i henhold til krav.

Sprekk i mur

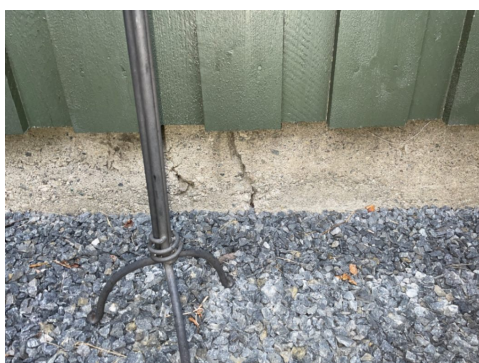
Sprekk i mur.

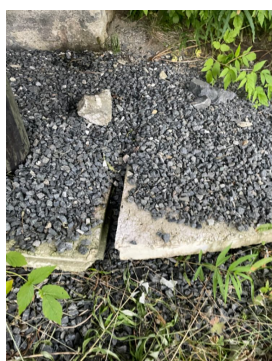
Plastisolasjon med manglende tildekking og ufaglig montering

Plastisolasjon bør utbedres og tildekkes bedre.

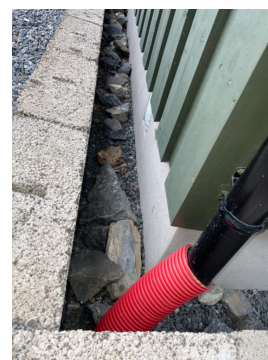
- Det er påvist mindre sprekker og/eller skjevheter i muren.
- Det er påvist andre avvik:

Skeivheter i mur må sees i sammenheng med grunnmasser som presser mur inn og det bør vurderes lokal utbedring/tiltak.

Støttemur av lettklinkerblokker.

Rekkverk/annen sikring på forstøtningsmur bør settes opp for å unngå personskafe.
