# Tilstandsrapport

Sundvorvegen 829, 5647  
BALDERSHEIM

Befaringsdato: 07.07.2025

Oppdragsnr.: 19969-1426

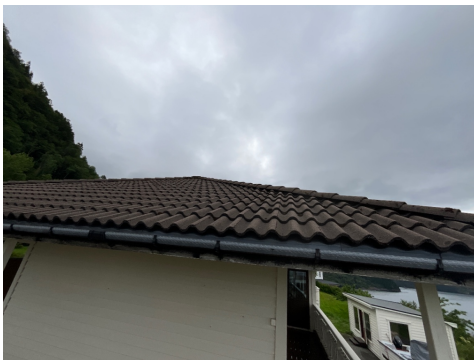
Taktekingen er fra byggeår; og spesielt gjennomføringer i takkonstruksjonen, eks. rundt pipe/ ventilasjon, kan være forbundet med risiko, ref. vanninntrengning, grunnet alder/ oppsprekking i blant annet skjøter.

Takflate, nordvest.

Anbefales å montere pipebeslag for beskyttelse av pipe/ vanninnndriv i området rundt pipe, ved et eventuelt takskift.

Hvis samme takteking skal benyttes videre en periode, er det viktig å "gå over" gjennomføringer i takflaten, ref. pipe og ventilasjonsavtrekk, for å trygge nevnte områder. Dette kan gjøres ved å benytte f.eks. Wakaflex som er et godt egnet belegg for blant annet taktekkingsoppgaver.

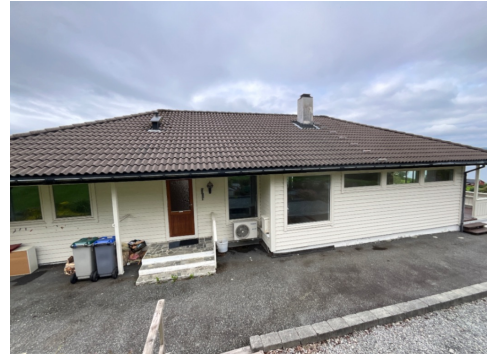
Takflate, nordøst.

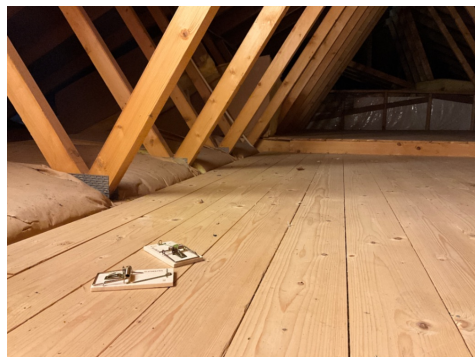
Musefeller på loft. Eier har også montert «lydskremmere», (små apparater som plugges i støpsel. Høyfrekvente lyder skremmer mus/gnagere. Det mte ikke registrert muselort på befaringen

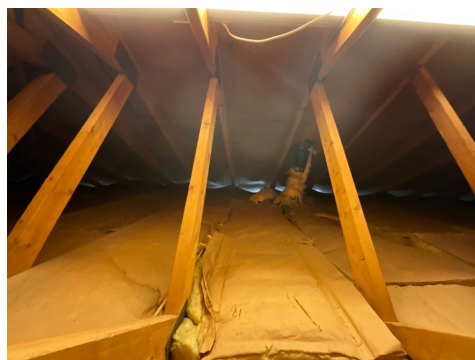
Synlig lufting i raft/ kiste.

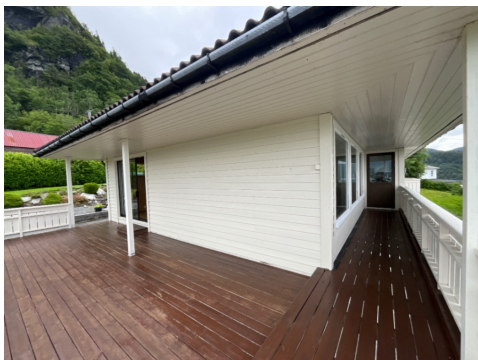
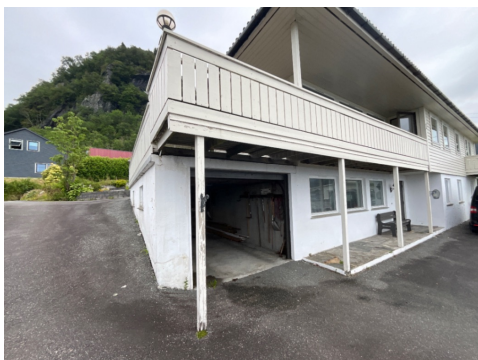
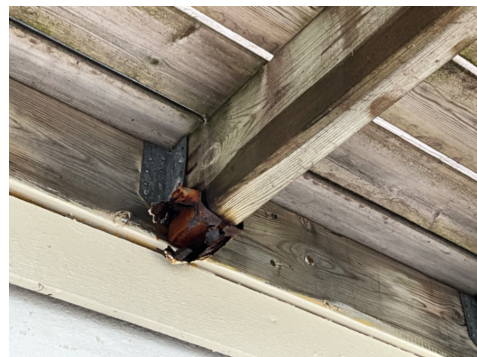
Rust på bjelkesko.

Altan med utgang fra soverom; rustet bjelkesko.

Skifte rustskadde bjelkesko.

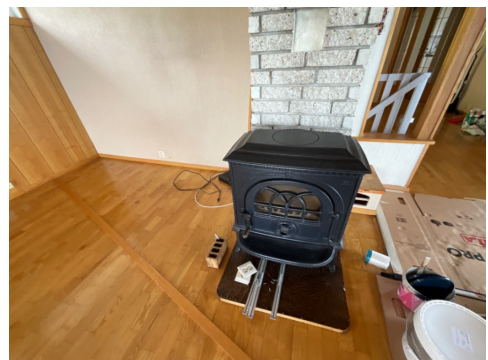
- Ildfast plate mangler på gulvet under sotluke/feieluke på pipe.
- Det er avvik:

Vedfyrst ovn i stue, hovedetasje.

Montere ildfast plate.

Anbefales at feiervesen befarer ildsteder/ pipeløp.

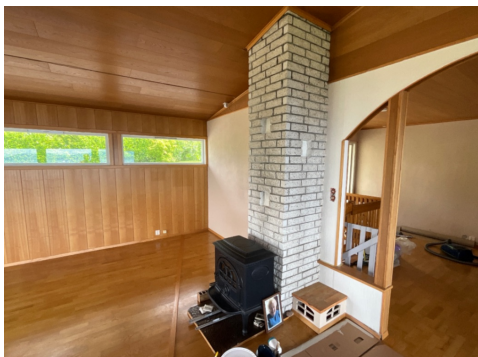
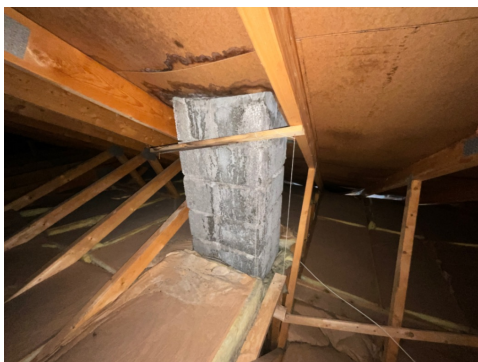
Lecapipe sett fra kaldloft. Fuktmerker rundt gjennomføring. Anbefales å montere pipebeslag (se punktet takteking). Det ble fuktmålt i området og på nærmeste takstol. Det ble ikke registrert forhøyede fuktverdier, befaringsdagen.

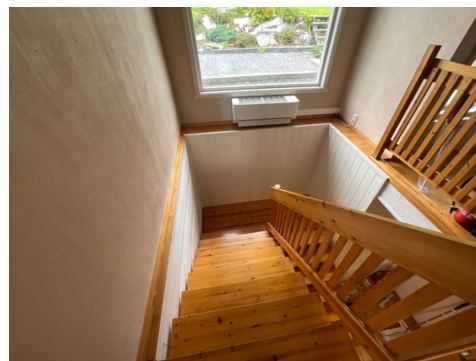
- Det er ikke montert rekkverk.
- Det er avvik:

Lakkert tretrapp.

- Tiltak:
- Rekkverk må monteres for å lukke avviket.

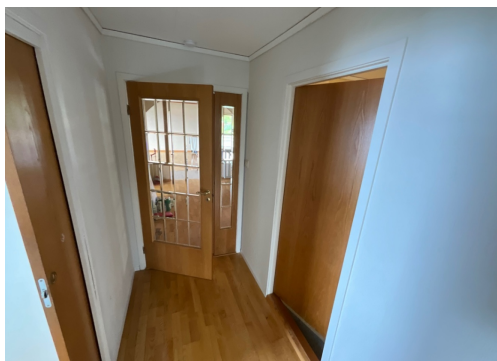
- Det er avvik:

Fra venstre; skyvedør til kjøkken, dør med sprosset glassfelt/ brystning til stue og dør til vaskerom.

Justere dører.

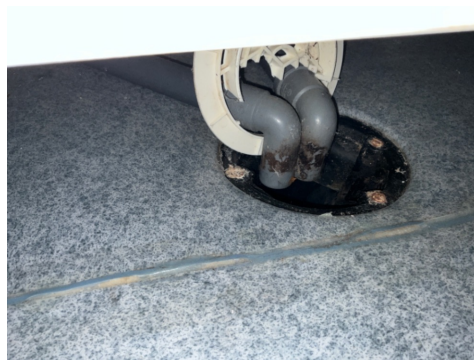
- Manglende oppgradering av våtrommet medfører høy risiko for at konstruksjonene ikke vil tåle vanlig bruk av vann eller lekkasjer. Dette kan føre til fuktskader på tilstøtende konstruksjoner.

Gulvbelegg (membran) klempt under synlig klemring

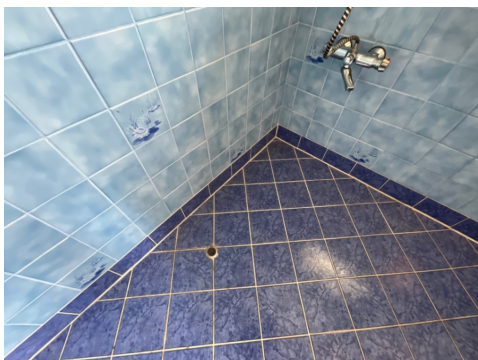
- Manglende oppgradering av våtrommet medfører høy risiko for at konstruksjonene ikke vil tåle vanlig bruk av vann eller lekkasjer. Dette kan føre til fuktskader på tilstøtende konstruksjoner.

Gjennomføring/ sluk er plumbert.  
Sluk under dusjkabinett er ikke tilgjengelig grunnet installasjon/ dusjkabinett.

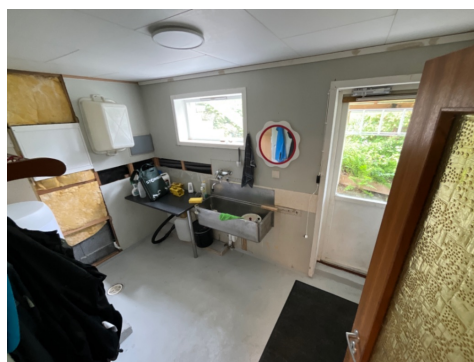
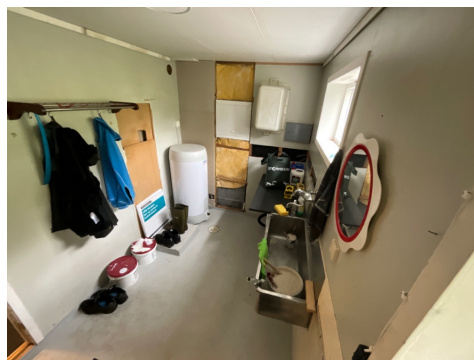
Vaskerom, kjeller.

Malt betongdekke (sprekker i dekke). Betongkant mot vegger og mot dørterskel (ca. 50 mm.).

- Manglende oppgradering av våtrommet medfører høy risiko for at konstruksjonene ikke vil tåle vanlig bruk av vann eller lekkasjer. Dette kan føre til fuktskader på tilstøtende konstruksjoner.

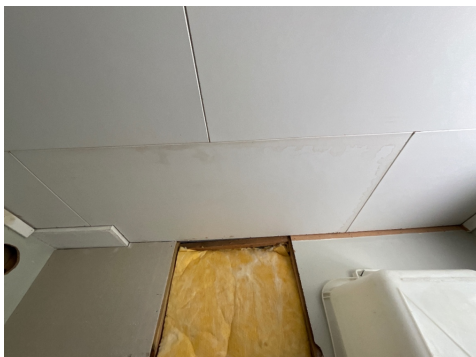
Merker etter tidligere lekkasje fra bad, overetasje.  
Utbedret via forsikring.

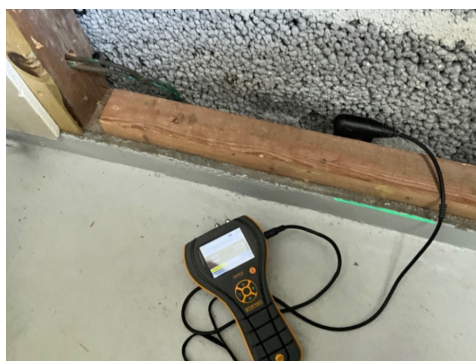
- Hulltaking er foretatt og det er påvist avvik i konstruksjonen.

Det ble registrert forhøyede fuktverdier, men ikke synlig fukt i konstruksjonen.

Fuktmåling i bunnsvill, vaskerom. Forhøyet fuktverdi, men ingen tegn til fukt/ råte

Påvist fuktnivå gir grunn til å overvåke konstruksjonen jevnlig for å se utvikling over tid, og eventuelt foreta tiltak for å unngå fuktskader.

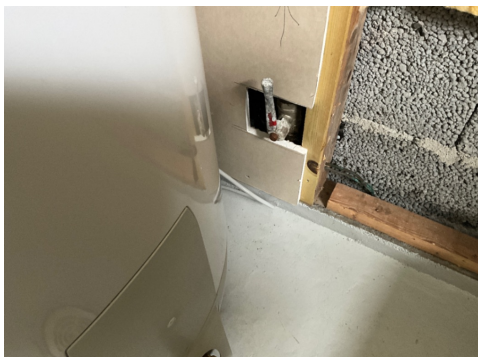
Hovedstoppekran ved varmtvannstank.  
Irr i området håndtak.

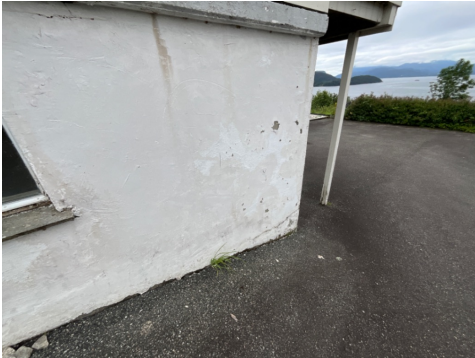
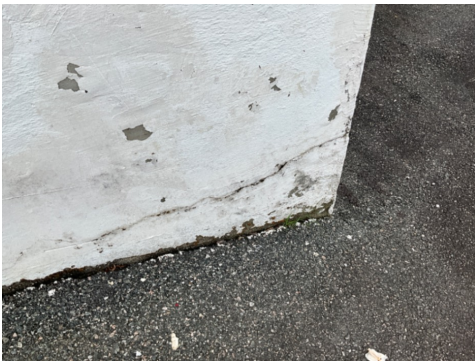
- Grunnmuren har sprekke-dannelser.
- Det er avvik:

Det er ikke bekreftet om sprekken er forbeholdt murpuss, eller om sprekken går videre inn i grunnmur/ leca grunnmur.

Grunnmur garasje under terrasse.

Nærbilde av grunnmur garasje under terrasse.

Anbefales å male grunnmur.  
Området med sprekker, f.eks. ved garasje anbefales utbedret.

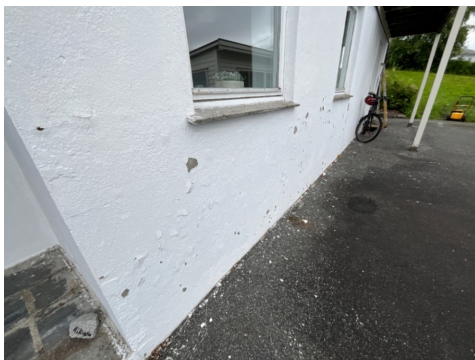
! **Tomteforhold > Grunnmur og fundamenter** [Gå til side](#)  
Grunnmuren har sprekkdannelser.  
Det er avvik:  
Det er ikke bekreftet om sprekke er forbeholdt murpuss, eller om sprekke går videre inn i grunnmur/ leca grunnmur.  
Malingflass, f.eks. ved hovedinngang.

Grunnmur ved hovedinngang

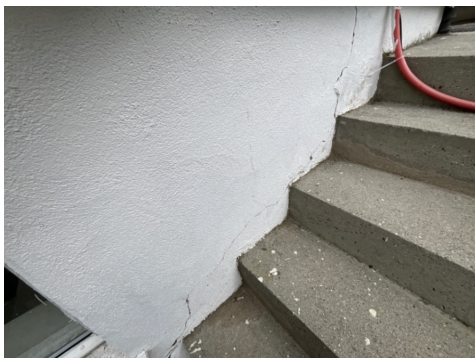
Sprekker/ riss i grunnmur, sørøst.
