Tilstandsrapport

Boligbygg med flere boenheter

Rådmann Paulsens gate 44, 1473
LØRENSKOG

Befaringsdato: 13.05.2026

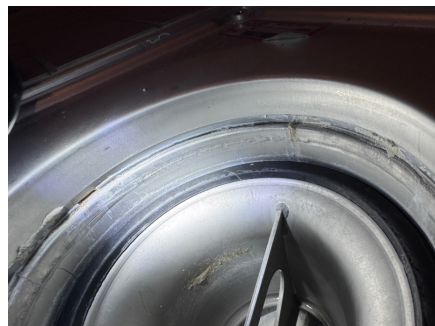
Badets sluk er montert i gulvet i dusjsonen, og er et rustfritt stålsluk. Tettesjikt/membranduk er synlig klemt til sluket med slukets klemring for en tett overgang mellom tettesjikt i gulv og sluket. Baderomsmodulen har en Sintef Teknisk Godkjenning som legges til grunn for vurderingen av tettesjiktet.
