# Tilstandsrapport

📍 Øyaveien 101, 7374 RØROS

# gnr. 138, bnr. 90

Rapportdato: 08.02.2024

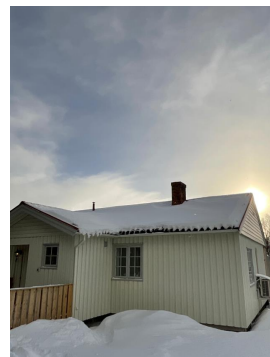
### ! TG 2 Nedløp og beslag

Det er ikke montert snøfangere, men dette var ikke et krav ved byggeåret. Det bemerkes frostspreng i ett taknedløp. På grunn av snø er nedløp og beslag ikke forsvarlig kontrollert. TG 2 er satt på grunn av manglende snøfanger og frostspreng i ett taknedløp.

Det bør foretas nærmere undersøkelser av nedløp, takstige og beslag når taket er snøfritt.

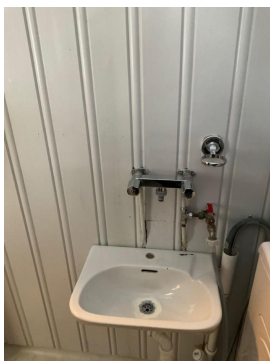
## 1. ETASJE > VASKEROM

Det ble målt tilnærmet flatt gulv fra dør og frem til sluk, stedvis motfall til sluk fra øvrige deler av rommet. Belegg har oppbrett ved vegger og dørterskel slik at lekkasjevann vil avrenne sluk. Det bemerkes en sprekk i gulvbelegget.

Det anbefales utskifting av gulvbelegg, eventuelt sveising av sprekk.

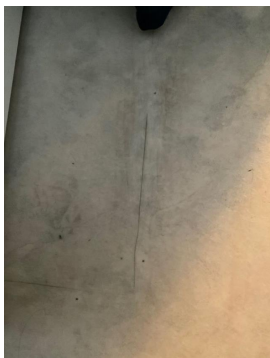
## 1. ETASJE > VASKEROM

Gulvbelegg har passert over halvparten av forventet brukstid. Det registreres at belegg ikke er etablert minimum 25mm opp ved rørgjennomføring i gulv. Som nevnt i punkt overflater gulv ble det registrert en sprekk i gulvbelegg.

Det anbefales utskifting av gulvbelegg, eventuelt sveising av utettheter og bedre tetting ved rørgjennomføring i gulv.
