Øyaveien 101, 7374 RØROS

**Flott enebolig med sentral og attraktiv beliggenhet i Øya. Innholdsrik med bl.a. fem soverom og to stuer. Dobbelgarasje.**

Befaringsdato: 05.02.2024    Rapportdato: 08.02.2024    Oppdragsnr.: 11741-1329    Referansenummer: CJ1707  
Autorisert foretak: Midt Norsk Takst AS    Sertifisert Takstingeniør: Tor Gunnar Uv

## ENEOLIG

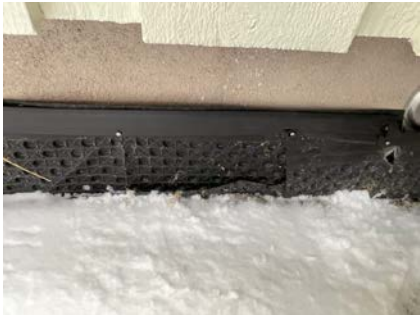
### TG 1 Grunnmur og fundamenter

Bygningen har betonggrunnmur. Det ble ikke regiistrert sprekker/skader på synlige deler av grunnmuren. Det bemerkes at deler av muren er innvendig kledd og derfor ikke forsvarlig kontrollert.
