Tilstandsrapport for fritidsbolig  
Elvodden 13  
2446 Elgå

Dato: 05/09/2024

| <b>Befaringsdato:</b> | 01.08.2024 |

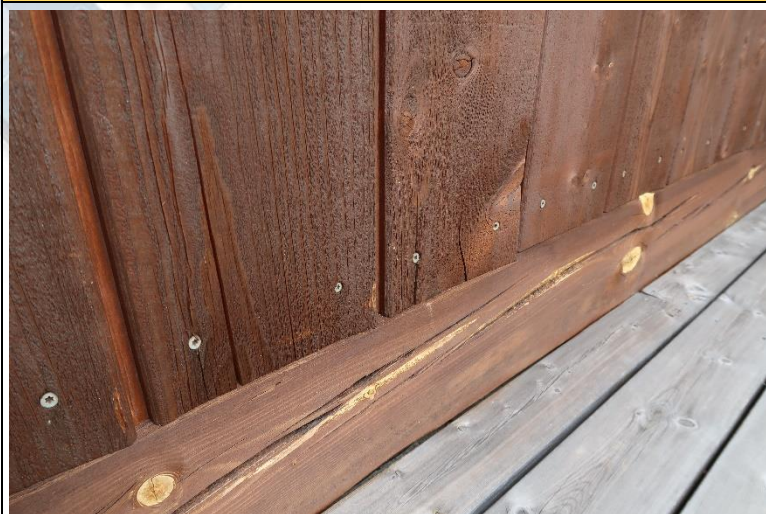
### 2.1 Yttervegger

Det ble påvist en del sprekkdannelse i ytterkledningen, spesielt på sør-veggen.

| TAKSTMANNENS VURDERING VED TG2: | |
|---|---|
| | TG2 settes på bakgrunn av sprekkdannelser og vedlikeholdsbehov på overflater, samt manglende beslag mellom ytterkledning og bunnstokk på stavlaft. |

TG2 settes på bakgrunn av sprekkdannelser og vedlikeholdsbehov på overflater, samt manglende beslag mellom ytterkledning og bunnstokk på stavlaft.

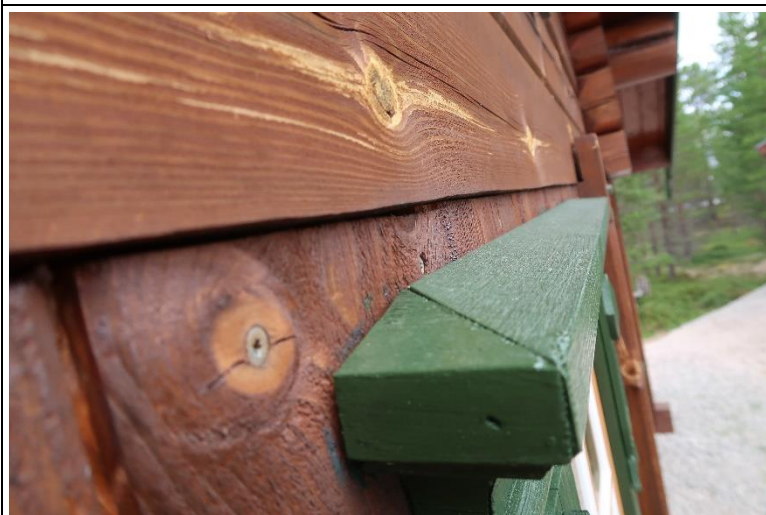
### 3.1 Vinduer og ytterdører

Det er påvist avvik ved beslag, vannbord, omramming, karm eller ytre tetting.

TG2 settes på bakgrunn av manglende beslag over og under vinduer.

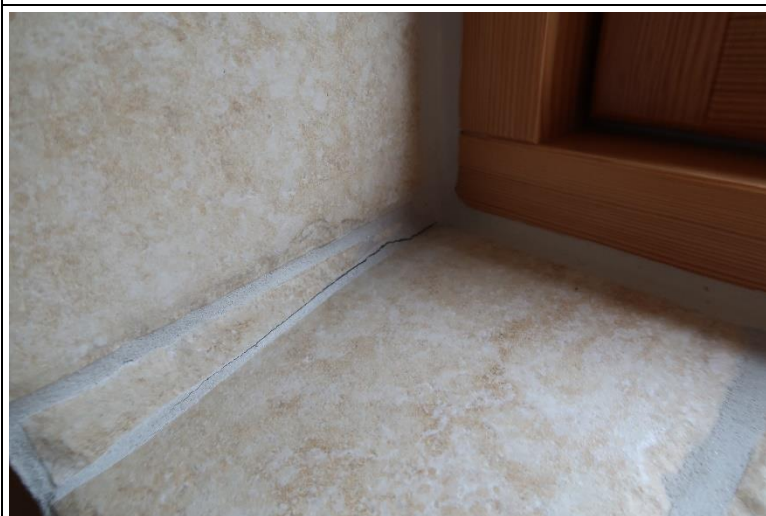
### 7.1.1 Bad Overflate vegger og himling

**Merknader:** Overflatene fremstår stort sett som hele, og i normalt god stand på befaringsdagen, alder tatt i betraktning. Det ble påvist bom/ hulrom under enkelte fliser i vindussmyget, samt sprekk i fugemasse.

Det er uegnet materiale i våtsonen til dusjen, siden det er plassert en innerdør der. Våtrommet ser ut til å fungere, ved dusjing bak tette dusjvegger. Våtrommet vil ikke kunne fungere om dusjvegger erstattes med annen åpen dusjløsning. Vinduet ved boblebadekaret er også plassert i våtsone. Vindussmyget er flislåst med fall for å redusere risikoen for skader ved vannpåkjenning. Det anbefales at vinduet skjermes med et forheng eller lignende.

| TAKSTMANNENS VURDERING VED TG2: | |
|---|---|
| | TG2 settes på bakgrunn av påviste skader ved fliser i vindussmyget, og på grunn av plassering av innerdør i våtsonen til dusjen og vindu i våtsonen til boblebadekar. |

TG2 settes på bakgrunn av påviste skader ved fliser i vindusmyget, og på grunn av plassering av innerdør i våtsonen til dusjen og vindu i våtsonen til boblebadekar.

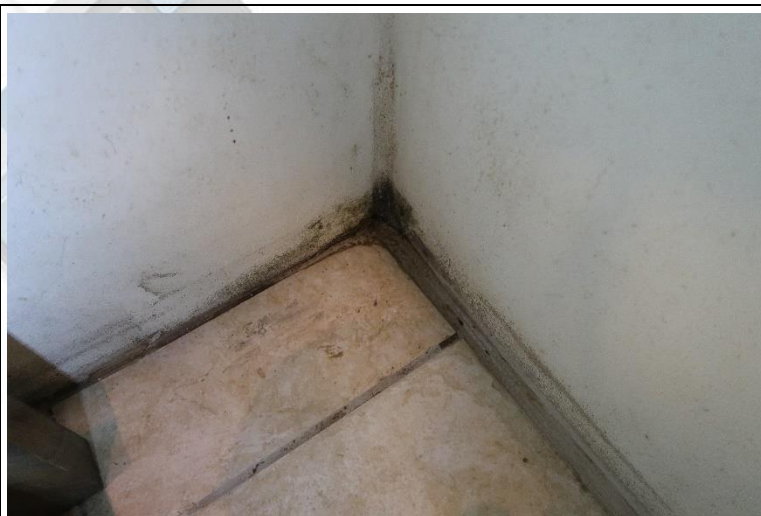
### *9.1.1 Kjellerrom Veggens og himlingens overflater*

**Merknader:** På befaringsdagen ble det påvist noe fuktskjolder i overgang mellom gulv og vegg. Fuktskjolder kan være tegn på sviktende drenering, eller fra innvendig fuktbelastning.

| TAKSTMANNENS VURDERING VED TG2: | |
|---|---|
| | TG2 settes på bakgrunn av påviste fuktskjolder i overgang mellom gulv og vegg. |

TG2 settes på bakgrunn av påviste fuktskjolder i overgang mellom gulv og vegg.

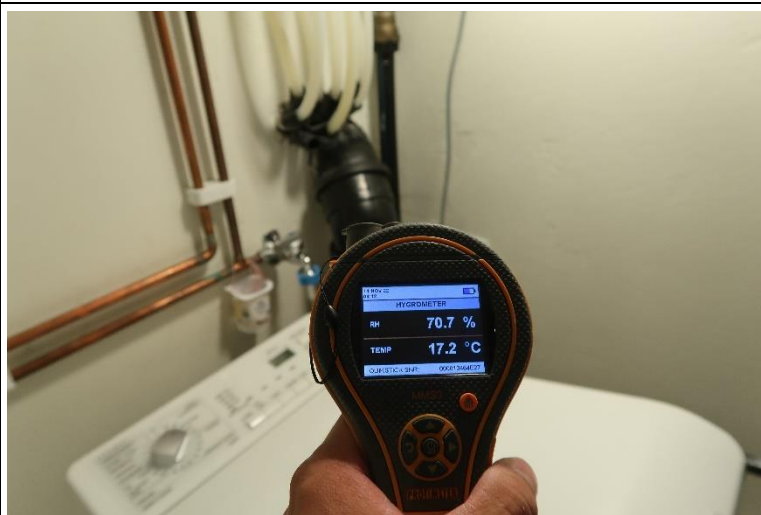
### *9.1.3 Kjellerrom Fuktmåling og ventilasjon*

**Merknader:** Ved bruk av fuktindikator på innvendige overflater mot terreng ble det registrert høyere fuktverdi i nedre del av murvegger mot terreng. Fuktindikator gir ingen eksakt måling av fukt, kun en indikasjon. For fuktmåling i lettklinkerblokker anbefales det bruk av målingsutstyr som måler relativ fuktighet. Måling av relativ fuktighet må utføres over tid, noe som ikke ble utført på befaringsdagen. Mulig årsak til høyere fuktverdi kan være fukt-opptrekk fra grunn som følge av manglende fuktsperre/ fuktsikring i gulv og vegg, eller fra innvendig fuktbelastning.

| TAKSTMANNENS VURDERING VED TG2: | |
|---|---|
| | TG2 settes på bakgrunn av forhøyede verdier ved fuktsøk med fuktindikator, samt luftfuktighet over anbefalte verdier. |

TG2 settes på bakgrunn av forhøyede verdier ved fuktsøk med fuktindikator, samt luftfuktighet over anbefalte verdier.

Kjellerrommet har ikke noe ventilasjonsmulighet, og på befaringsdagen ble det påvist luftfuktighet over anbefalte verdier. Det anbefales at det etableres en mekanisk avfukter i kjellerrommet som overvåker luftfuktigheten i rommet, og starter ved behov.

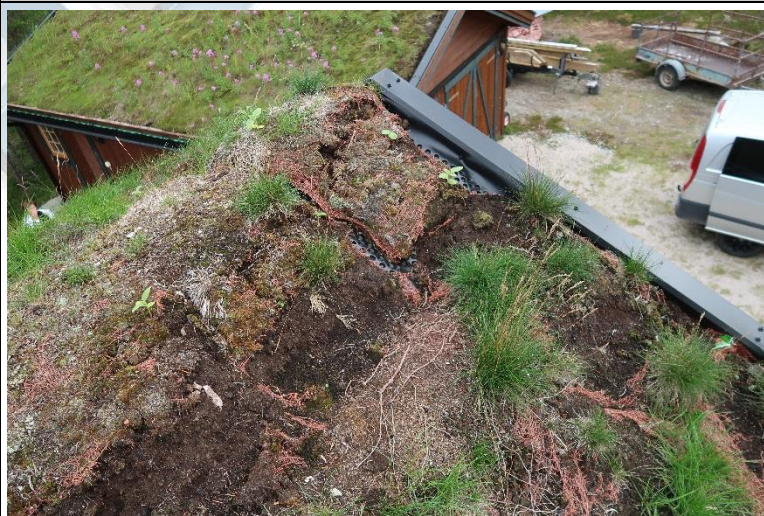
Vedlikeholdsbehov på torvtaket.  
Behov for etterfylling av jord.

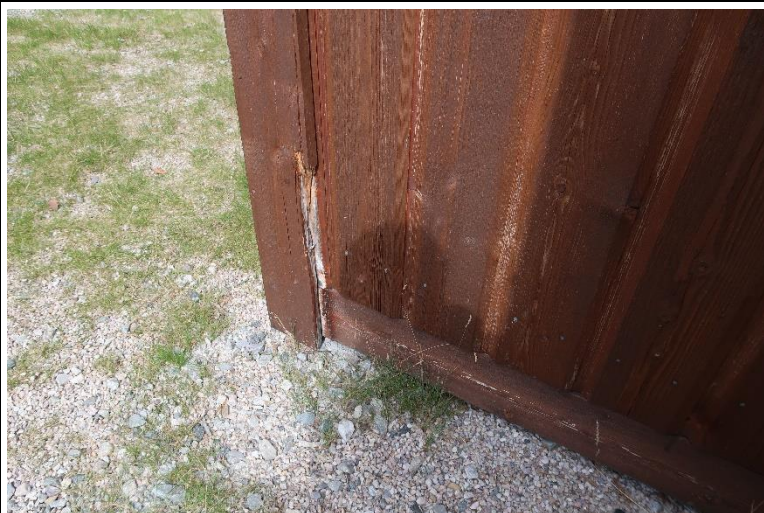
Liten skade på hjørnekaske på garasje.

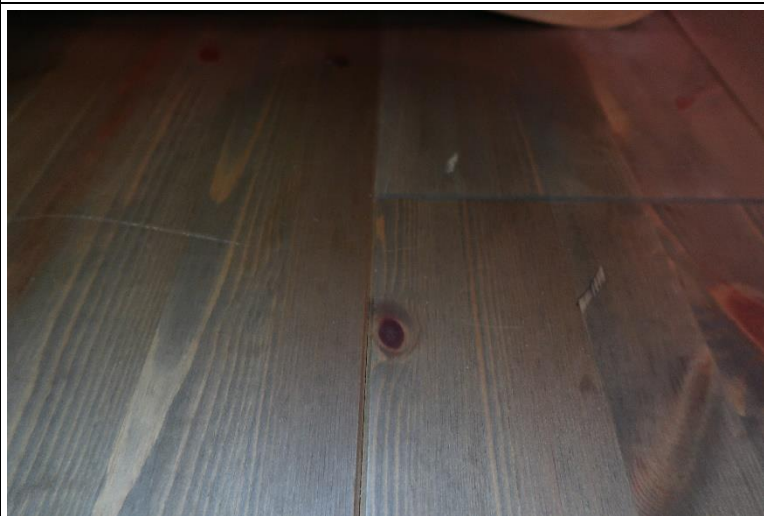
Eksempel på bruksmerker i tregulv.  
Bilde er tatt på soverom mot sørøst.
