# Tilstandsrapport

📍 Sannergata 30B, 0557 OSLO

# gnr. 225, bnr. 271

# Andelsnummer 15

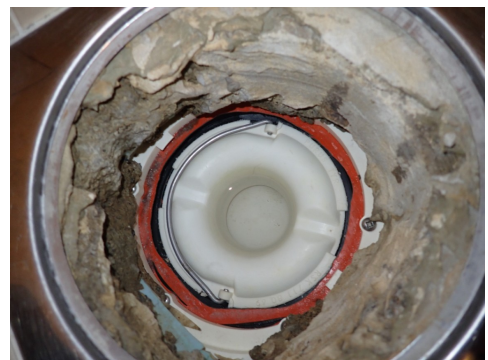
#### Vurdering av avvik:

- Det er avvik:

- Tiltak:

Overvåk tilstanden jevnlig. For å få tilstandsgrad 0 eller 1 må membran/tettesjikt skiftes ut, men tidspunkt for når dette er nødvendig er vanskelig å si noe om. Ved renovering, påse at alle forhold med membran/tettesjikt, våtsone, sluk, røranlegg mv dokumenteres. Det anbefales å rense sluk og vannlås med jevne mellomrom får å unngå oppfylling.

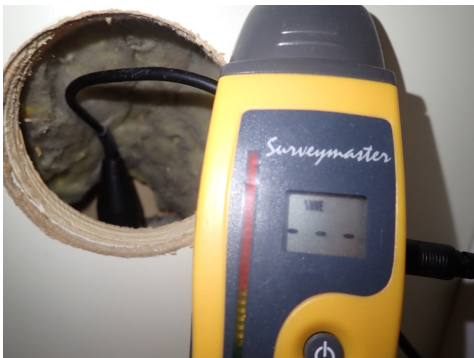
### ! TG 1 Tilliggende konstruksjoner våtrom

Det er brukt eksisterende hull fra tilstøtende rom mot våtsonen for å foreta fuktmålinger i konstruksjonen, uten å påvise unormale forhold.

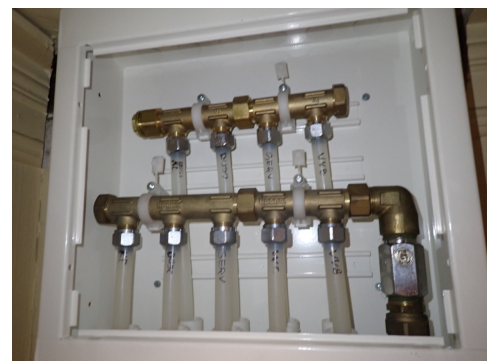
### ! TG 1 Vannledninger

Rør i rør system i leiligheten.  
Vannfordelerskap med stoppekran plassert i skap i entré.

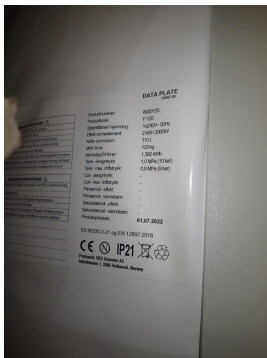
### Vurdering av avvik:

- Det er avvik:

- Tiltak:

Det må monteres fast tilkobling for varmtvannsbereder for å tilfredstille krav og unngå varmegang i kontakten.
