Florvågvegen 223 5305 FLORVÅG

Tilstandsrapport Eierskifte

Rapportdato
20.8.2024

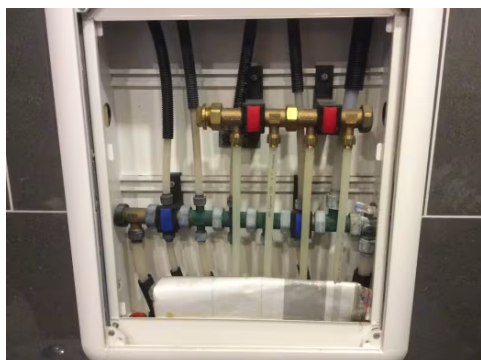
6.20 Vannledninger

Vannfordelerskap i underetasje. Plassert på bad.

Nyere internt røropplegg. 2 fordelerskap montert. Stoppekran plassert bak/ ved wc i underetasjen.

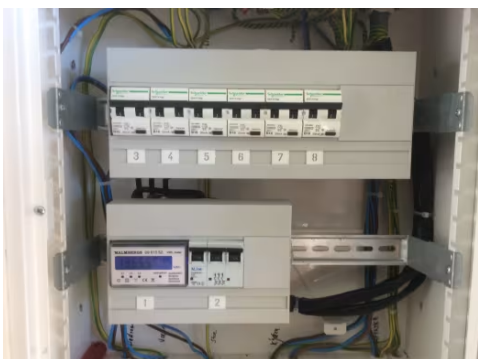
6.21 Elektrisk

Eier opplyser at han kan fremlegge samsvarserklæring på arbeider utført i hans eietid. Ikke kursfortegnelse i leilighet. Kursfortegnelse oppe er ok, nede er denne ikke montert. I skap oppe mangler det noe tetting rundt kabler.

Sikringsskap underetasje.

Kursfortegnelse må monteres. Hull i skap må tettes.

Sluttkontroll anbefales.
