# Tilstandsrapport

Kjedehus

Sørregarlivegen 20 A, 2900 FAGERNES

Befaringsdato: 15.09.2025

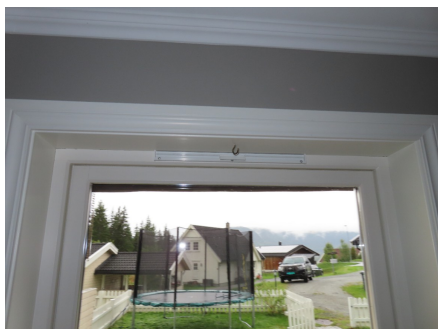
Vinduer med spalteventil i overkarm.

Merk at ventiler er stengt/skal være stengt pga ved bruk vil disse medføre ubalanse til ventilasjonsanlegget.

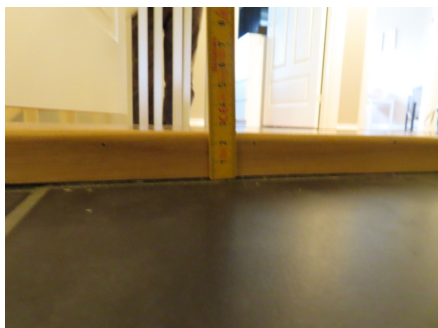
Forhøyet terskelløsning ut mot gang - terskel som flomsikring med tillegg av fallforholdene.

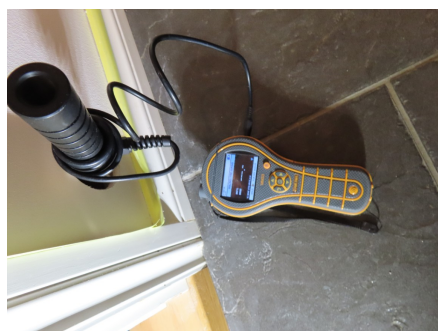
Det ble foretatt hulltaking og fuktsøk i vegg inne i vindfanget, hvor dette sjikter til våtsone (gulv).  
Ingen påviste avvik - ingen forhøyede fuktverdier å registrere.

Fuktsøk mot våtrom - Naturlige utslag - ingen forhøyede fuktverdier.

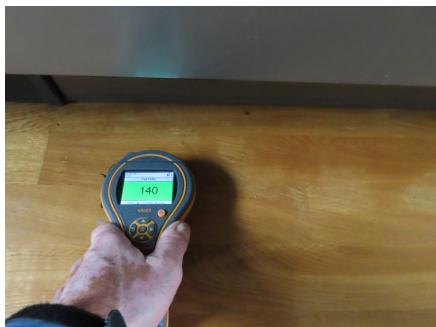
Fuktsøk på gulv foran benkeskap og oppvaskmaskin - ingen påviste forhøyede fuktverdier.

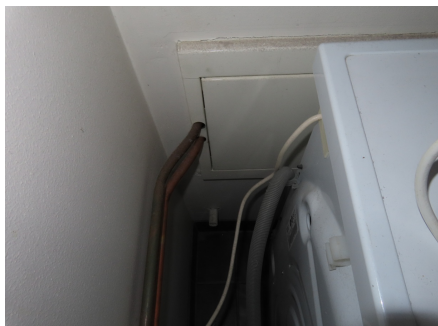
Samleskap i vegg bak vaskemaskinen - ikke nærmere undersøkt.  
Det ses drenasjerør fra skapet ført ut gjennom vegg med event drypp til gulv (Gulv med sluk).
