Tilstandsrapport

Enebolig

Tyrihjellveien 13 B, 1639 GAMLE FREDRIKSTAD

Befaringsdato: 12.11.2024

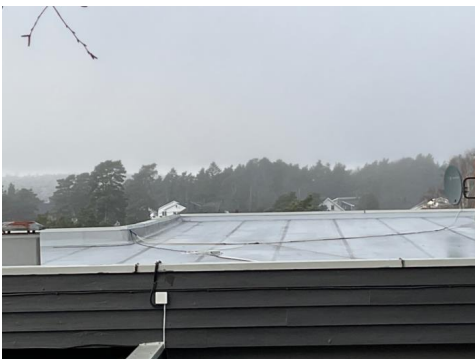
Nedløp og beslag

Takrenner og nedløp av sink.

Vurdering av avvik:

- Overvåk tilstanden jevnlig. For å få tilstandsgrad 0 eller 1 må beslag/renner/nedløp skiftes ut, men tidspunktet for når dette er nødvendig er vanskelig å si noe om.

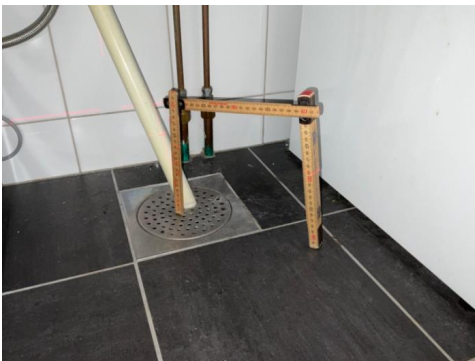
! TG 2 Sluk, membran og tettesjikt

Plastsluk.
Fuktmåler viser normale verdier.

- Sluket må sjekkes og rengjøres jevnlig.
- Overvåk tilstanden jevnlig. For å få tilstandsgrad 0 eller 1 må slukløsningen skiftes ut og sannsynligvis må også membransjiktet skiftes/utbedres. Det er imidlertid vanskelig å si noe om tidspunktet for når dette er nødvendig.

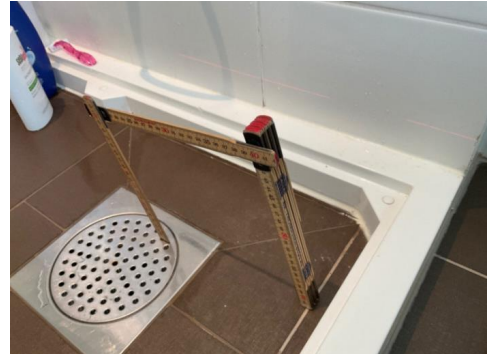
TG 2 Sluk, membran og tettesjikt

Fuktmåler viser normale verdier.

- Sluket må sjekkes og rengjøres jevnlig.
- Overvåk tilstanden jevnlig. For å få tilstandsgrad 0 eller 1 må slukløsningen skiftes ut og sannsynligvis må også membransjiktet skiftes/utbedres. Det er imidlertid vanskelig å si noe om tidspunktet for når dette er nødvendig.

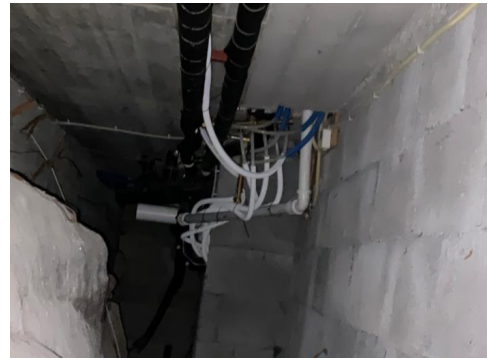
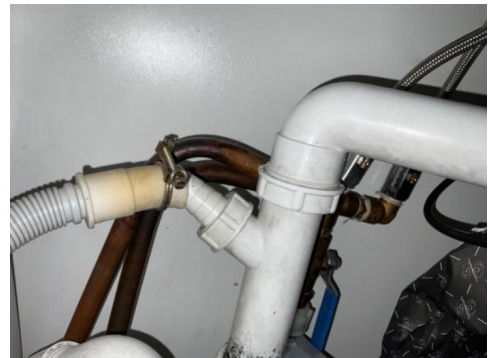
! TG 2 Avløpsrør

Avløpsrør av plast og støpejern.

- Det er ikke behov for utbedringstiltak siden anlegget fungerer i dag, men ut ifra alder kan skader plutselig oppstå på eldre anlegg.
