Tilstandsrapport

Enebolig

Tyrihjellveien 13 B, 1639 GAMLE FREDRIKSTAD

Befaringsdato: 12.11.2024

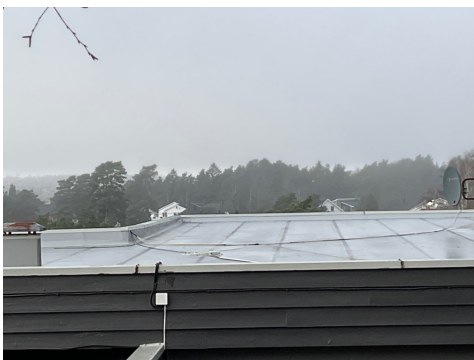
Nedløp og beslag

Takrenner og nedløp av sink.

Vurdering av avvik:

- Overvåk tilstanden jevnlig. For å få tilstandsgrad 0 eller 1 må beslag/renner/nedløp skiftes ut, men tidspunktet for når dette er nødvendig er vanskelig å si noe om.

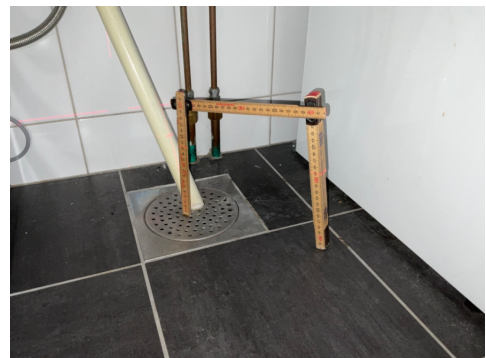
1. ETASJE > VASKEROM

Fuktmåler viser normale verdier.

- Sluket må sjekkes og rengjøres jevnlig.
- Overvåk tilstanden jevnlig. For å få tilstandsgrad 0 eller 1 må slukløsningen skiftes ut og sannsynligvis må også membransjiktet skiftes/utbedres. Det er imidlertid vanskelig å si noe om tidspunktet for når dette er nødvendig.

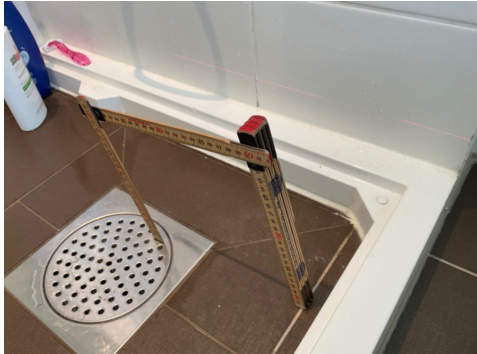
1. ETASJE > BAD

Plastsluk.
Fuktmåler viser normale verdier.

- Sluket må sjekkes og rengjøres jevnlig.
- Overvåk tilstanden jevnlig. For å få tilstandsgrad 0 eller 1 må slukløsningen skiftes ut og sannsynligvis må også membransjiktet skiftes/utbedres. Det er imidlertid vanskelig å si noe om tidspunktet for når dette er nødvendig.

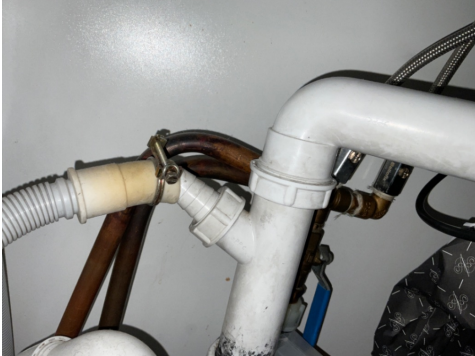
TG 2 Avløpsrør

Avløpsrør av plast og støpejern.

- Det er ikke behov for utbedringstiltak siden anlegget fungerer i dag, men ut ifra alder kan skader plutselig oppstå på eldre anlegg.
