Salg  
Jensbakken 40  
2320 Furnes

Energiattest

**1. Grunn og fundamenter****TG 2** 1.1 Byggegrunn, fundamenter, grunnmur, drenering og sikring mot vann og fuktighet

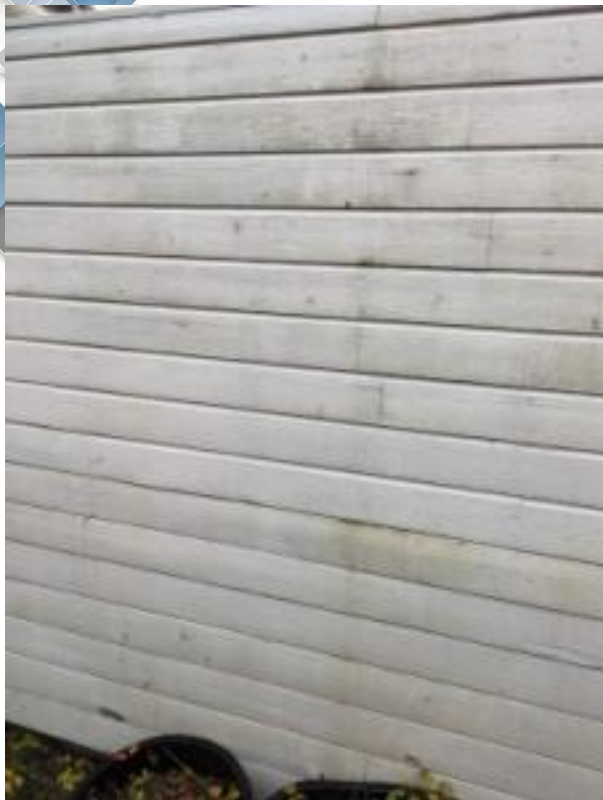
Det er påvist skader, sprekker og råteskade på kledningen.

- Avvik: Det ble registrert noe svartsopp og sprekker på kledningen.
- Generelt vedlikehold må påregnes.
- Normal levetid for trepanel før utskifting: 40 til 60år

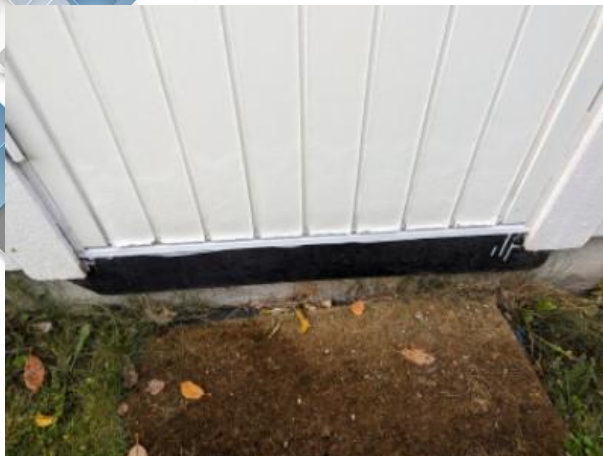
Det er påvist avvik ved beslag, vannbord, omramming, karm eller ytre tetting.

- Avvik: Utvendig vindusomramming, terrassedører og dør fra vaskerom, har behov for vedlikehold og utskifting av plate under glass på dør fra vaskerom. Det ble registrert fuktighet i utvendig terskel terrassedør og dør til teknisk rom. Det ble registrert noe svartsopp innvendig vinduskarm takvindu.
