Hofvegen 332, 2266 ARNEBERG

HOF

Tilstandsrapport

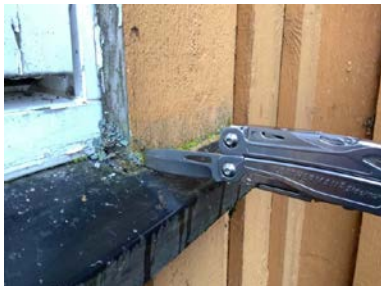
Omrømming rundt vinduer er ført helt ned til vannbrett, og dette har stedvis ført til råteskader da omrømming kan trekke opp fukt fra vannbrett. Det mangler lusinger bak overliggere, og dette fører til adkomst for mus. Det er skadet panel i hundegård etter gnaging. Bordkledningen er værslitt.

Omramming er ført helt ned til vannbrett, og dette har ført til råteskader.

Det bør etableres spalte mellom omrømming og vannbrett slik at fukt ikke kan trekkes opp fra vannbrett.

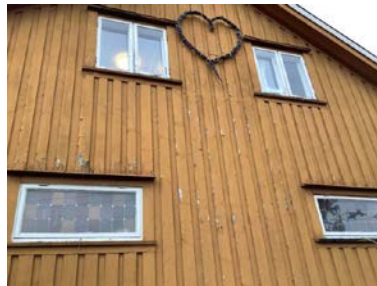
Værslitt bordkledning.

Skadet bordkledning må skiftes ut.

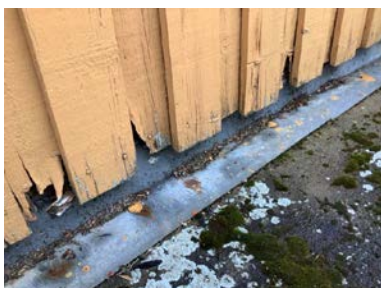
- Det er ingen eller liten lufting i nedre kant av kledning mot grunnmur.
- Det er påvist betydelige råteskader i bordkledningen.

Råteskadet bordkledning på bolig.

- Råteskadet trekledning må skiftes ut.

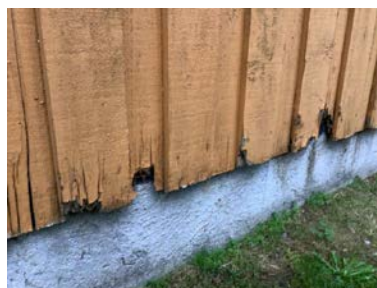
Råteskadet bordkledning på garasje.

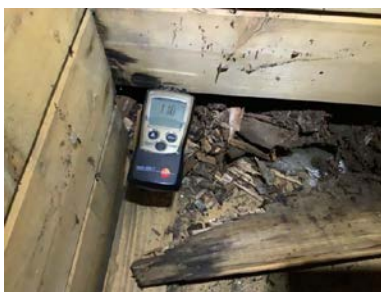
Det er påvist råteskader i kne loft mot sør, og det måles tørt på befaringsdagen, så skadene oppstod mest sannsynlig før taktekkingen ble skiftet.

Råteskader på kne loft mot sør, men det måles tørt på befaringsdagen.

Følg med på forholdet.

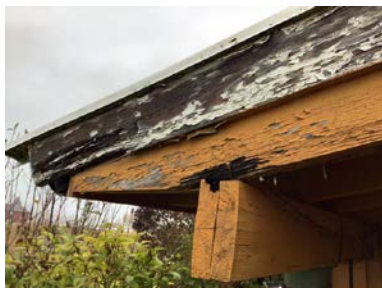
- Det er påvist fukt/råteskader i takkonstruksjonen.

Råteskadet taksperre og vindski.

- Råteskadede konstruksjoner må skiftes ut.

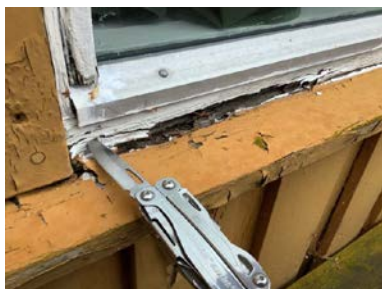
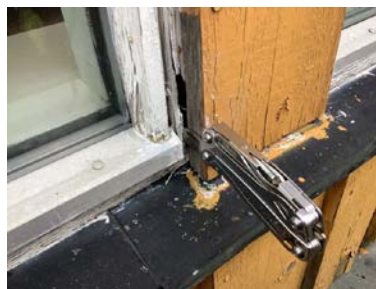
- Det er påvist noen glassruter som er punktert eller sprukne.
- Det er påvist vinduer med fukt/råteskader.

Råteskadet vindu.

- Vinduer med råteskader må erstattes med nye.
- Vinduer med punkterte/sprukne glass må påregnes skiftes ut, enten hele vinduet eller kun selve glassene.

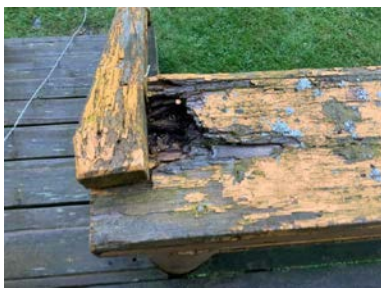
Det er påvist råteskader i håndløper og i rekkverksbord.

Råteskadet håndløper.

Råteskadet treverk må skiftes ut.

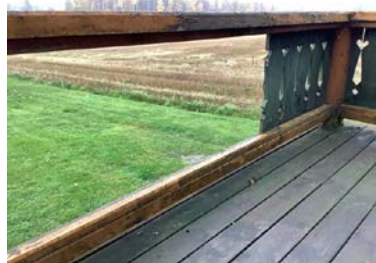
Rekkverk mangler på deler av terrassen, og avviket medfører automatisk TG3.

Det mangler flere rekkverksbord.

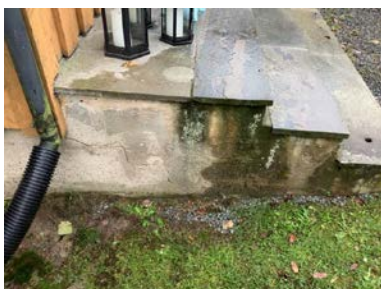
Det mangler rekkverk på trapp til hovedytterdør, og da høydeforskjell er mer enn 0,5 m ned til terreng så fører avviket automatisk til TG3. Det er påvist sprekkdannelse i trapp.

Rekkverk mangler, og det er sprekkdannelse i trapp.

Rekkverk må monteres ved hovedytterdør for å fjerne avviket.

Sprekker i trapp bør forsegles for å forhindre frostspreng.

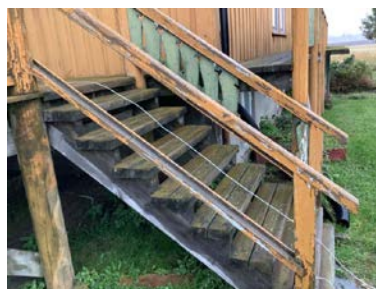
Rekkverksbord mangler.

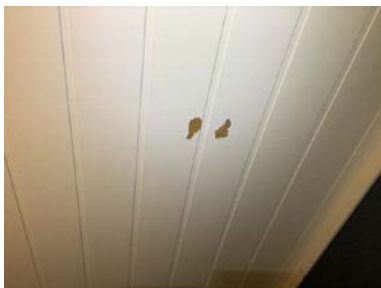
Skadet himling på soverom.

Flere overflater er modne for oppussing og omfang kan styres av egne ønsker.

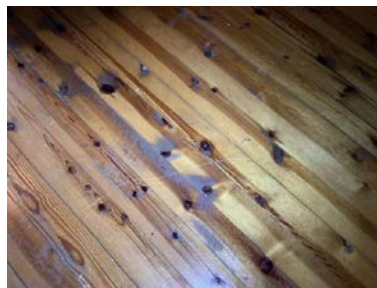
Andre etasje har mer umoderne overflater, og det påvises slitasje på gulv og noe skader på overflater.

Slitasje på gulv.

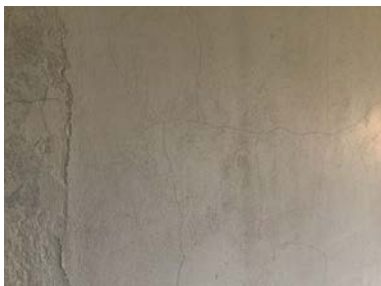
- Det er påvist sprekker og/eller riss i pipe.

Riss og sprekker i pipe.

Riss og sprekker bør utbedres ved vedlikehold.

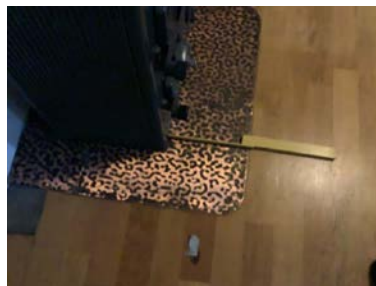
Utilfredsstillende størrelse på ildfast plate foran ildsted.

Bakplater er fjernet i skap slik at pipens tilstand lar seg følge med på, men det bør undersøkes om skap og innredning er bygget mot pipens lufteløp.

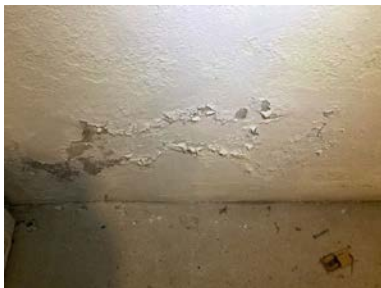
- Det er påvist indikasjoner på noe fuktgjennomtrenging i kjellergulv.
- Det er påvist indikasjoner på noe fuktgjennomtrenging inn i kjellermur.

Saltutslag.

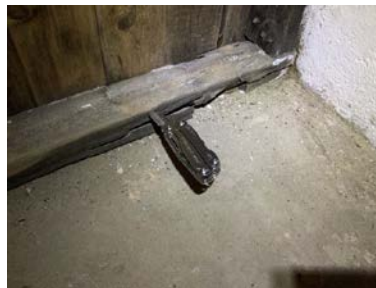
Det er påvist råteskadet treverk i delevegg i kjeller, og avviket medfører automatisk TG3.

Råteskadet delevegg.

Hvis det ønskes delevegg kan denne mures opp, eller bygges av materialer som tåler noe fuktbelastning. Kostnad for dette er ikke medtatt.

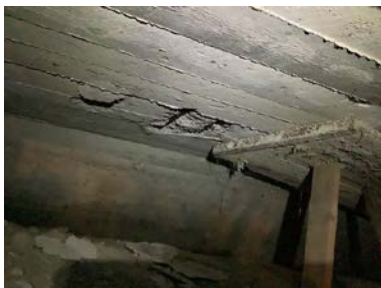
- Det er ikke tilfredsstillende ventilering av krypkjeller.
- Det er påvist skader i murkonstruksjoner i krypkjeller.

Skade i støpt dekke og eksponert armering.

Armering bør forsegles og ventilering bør forbedres.

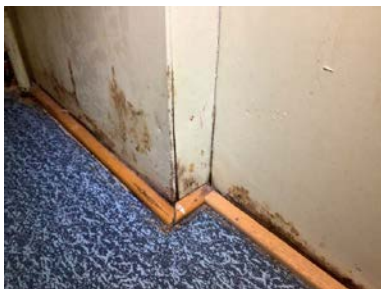
Det er et avkappet rør rett over gulvet, og i- og rundt dette er det vann. Betonggulvet rundt dette er fuktig, og hvis dette har pågått over tid er det sannsynlig at det er fuktskader i vegg mot toalettrom.

Det er flere skader i gulvbelegg, og det er allerede tegn til fuktskader på veggplate på toalettrom, men det måles tørt på befaringsdagen. Hulltaking er derfor ikke utført.

Symptom på fuktskader på toalettrom inntil badet, men det måles tørt på befaringsdagen.

Badet må renoveres, og da bør vegger åpnes for å undersøke skadeomfang.

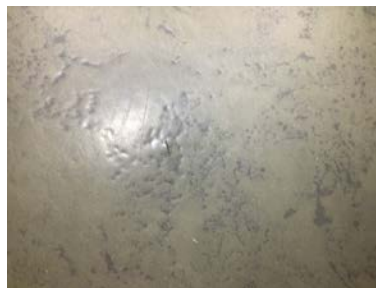
Det er påvist skade i vinylbelegg på gulv.

Skadet vinylbelegg.

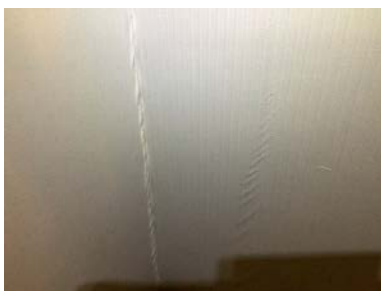
Tapet bølgjer seg på vegg i våtsonen ved badekar.

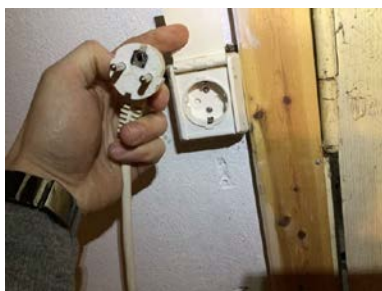
Utilfredsstillende el-tilkobling iht. gjeldende forskrift.

- Det bør etableres tilfredsstillende avrenning eller lekkasjesikring ved varmtvannstank.
- Det bør etableres tilfredsstillende el-tilkobling etter gjeldende forskrift.

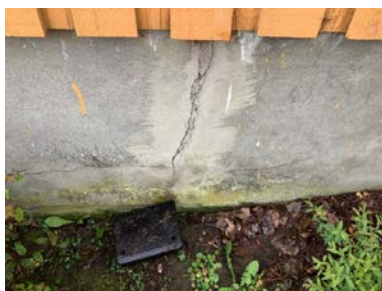
Sprekkdannelse i grunnmur.

Grunnmuren bør vedlikeholdes over terreng for å forsegle riss og sprekker.

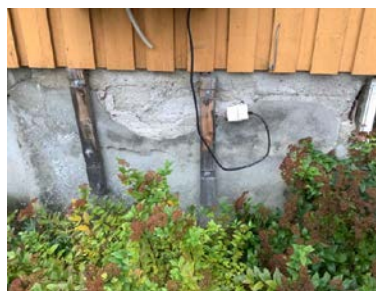
Avskallet betong og sprekkdannelser.

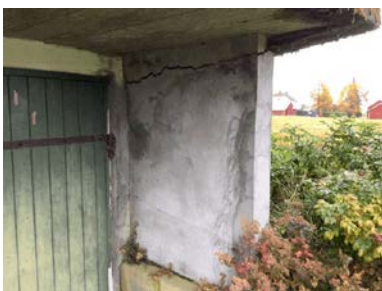
Sprekkdannelse i grunnmur som understøtter støpt, utkraget dekke.

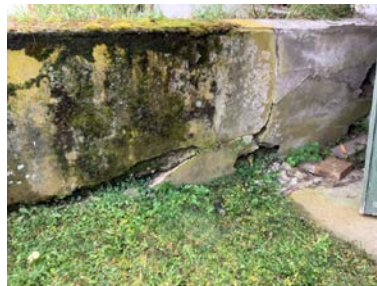
Sprekkdannelse i mur.
