# Tilstandsrapport

Del av tomannsbolig

Grubholvegen 25 A, 2324 VANG PÅ  
HEDMARKEN

Rapportdato: 31.08.2025

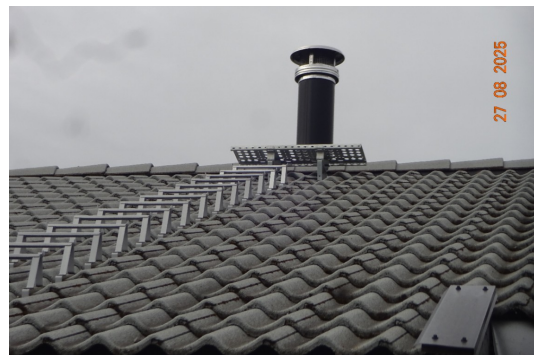
Lakkerte ståltakrenner og nedløp.  
Takstige.  
Feieplattform.  
Isbordsbeslag.

- Det mangler snøfangere på hele eller deler av taket, men det var ikke krav om dette på byggemeldingstidspunktet.

- Det er ikke krav om utbedring av snøfangere opp til dagens krav.

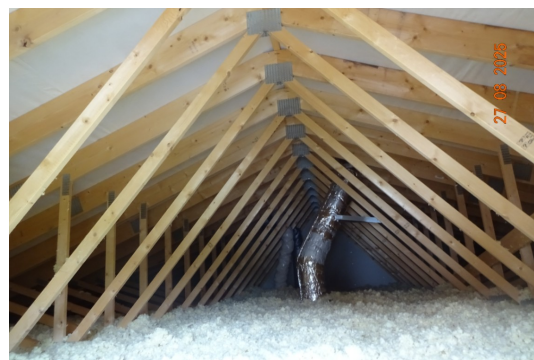
Saltakkonstruksjon.  
Fabrikkerte w-takstoler.  
Undertak med duk.  
Himling isolert med blåseull.  
Gipsplater i leilighetskilte.  
Loft besiktiget fra luke i gavlvegg, begrenset besiktigelse muligheter av loft.  
Det gjøres oppmerksom på at skjulte feil og mangler i konstruksjonene ikke kan avdekkes uten bygningsmessige inngrep.

Delvis overbygget tak over terrasse.  
Sperretakkonstruksjon.  
Takflatene er tekket med profilerte takplater av plast.  
Understøttet med tresøyler.

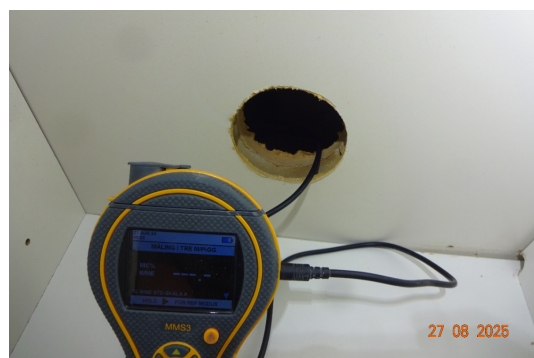
Hulltaking er foretatt nederst på delevegg mot våtsonen. Ved bruk av fuktmåler ble det ikke registrert unormale verdier.

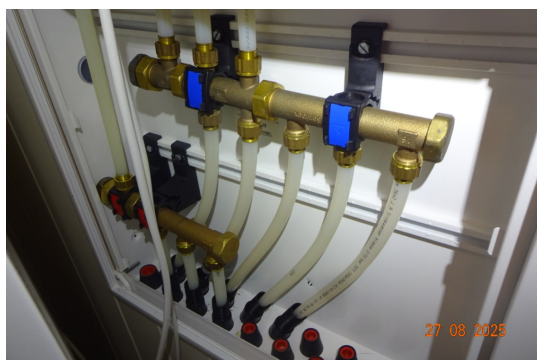
Plast vannledning i inntak, vannmåler, stoppekran montert i teknisk rom/vaskerom.  
Vannledninger av rør i rør.  
Koblingskap for vannrør i vegg på vaskerom/teknisk rom.  
Etablert drensåpning for eventuelt lekkasjevann.

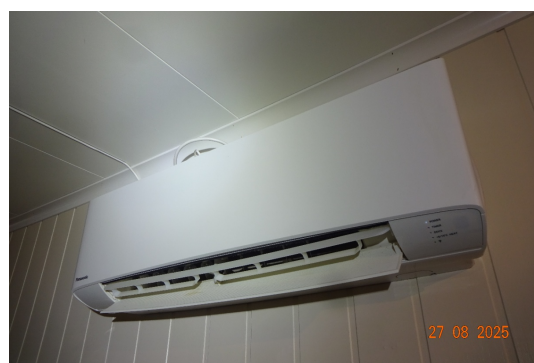
Boligen varmes opp i hovedsak med varmepumpe luft- luft og suppleres med vedfyring og elvarme.  
Varmepumpe fra 2019. Montert i 2020. Utført av: firma.  
Varmekabler i entré og baderomsgulv.
