Tilstandsrapport

Borettslag leilighet

Skolegata 10B , 2821 GJØVIK

Rapportdato: 24.04.2026

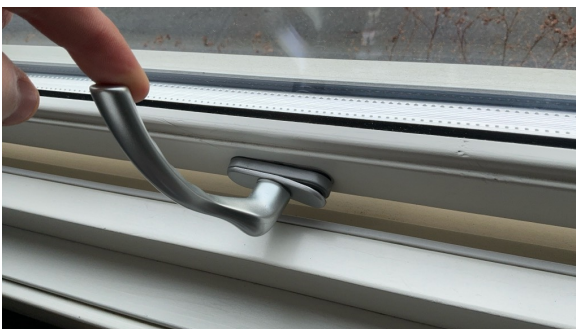
Vrider på ene soverom er løs. Vrider bør skiftes ut.

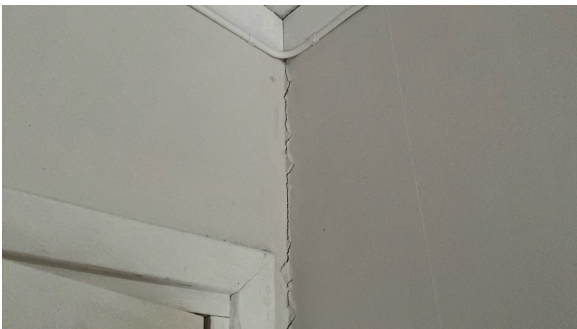
Sprekker i hjørne.

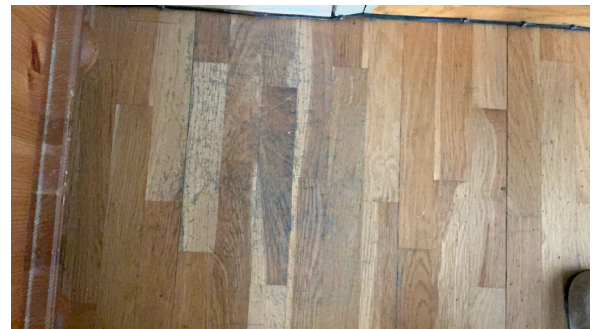
Slitasje på gulv.

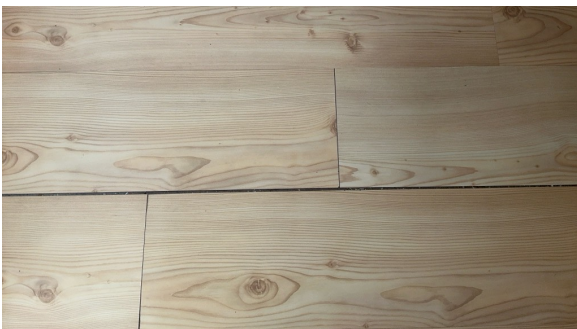
Gulv på kjøkken har sklidd fra hverandre i skjøt.

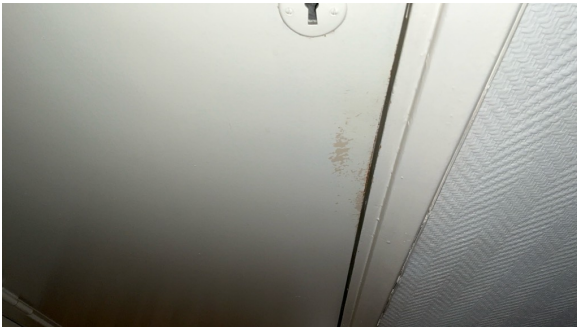
- Det er avvik:
- Slitasje på vrider og låsekasser.
- Enkelte dører bærer preg av bruksslitasje.

- Tiltak:
- Vedlikeholdsarbeider må påregnes.

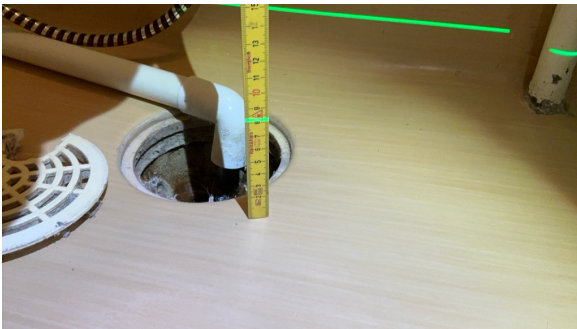
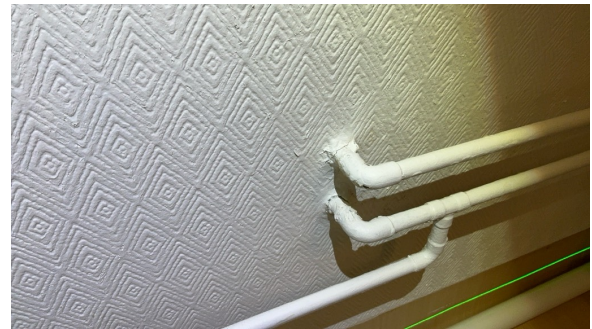
Utettheter i gjennomføring vegg i våtsonen.

- Våtrommet har behov for omfattende oppgraderinger. For å sikre en løsning som oppfyller gjeldende krav, bør tettesjikt, sluk og røropplegg oppgraderes og dokumenteres.
- Manglende oppgradering av våtrommet medfører høy risiko for at konstruksjonene ikke vil tåle vanlig bruk av vann eller lekkasjer. Selv om det er dusjkabinett, er det fortsatt en betydelig risiko for at våtrommets konstruksjoner ikke tåler lekkasjer. Dette kan føre til fuktskader på tilstøtende konstruksjoner.

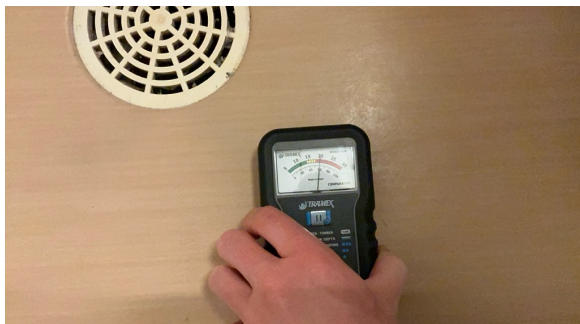
- Den valgte konstruksjonsutforming gir økt fare for skader.
- Det er ved fuktøk gjort målinger som indikerer fukt under gulvbelegg.

- Dersom tiltaket ikke utføres er det fare for ytterligere skadeutvikling.
- Gulvbelegg har også funksjon som våtrommets membran/ tettesjikt. Målingen med fuktøk indikerer at det er fukt på tørr side av membran/ tettesjikt, dette igjen kan være en indikasjon på at membran/ tettesjikt på våtrommet ikke fungerer. For gulv på grunn kan fukt under gulvbelegget komme av kapilærsug av vann fra grunnen. For å finne kilden til fukt må det gjennomføres ytterligere undersøkelser. Omfang av eventuelle utbedringer avgjøres på grunnlag av resultatet fra ytterligere undersøkelser samt framtidig bruk av våtrommet.

- Det er ved fuktsøk gjort målinger som indikerer fukt under gulvbelegg.

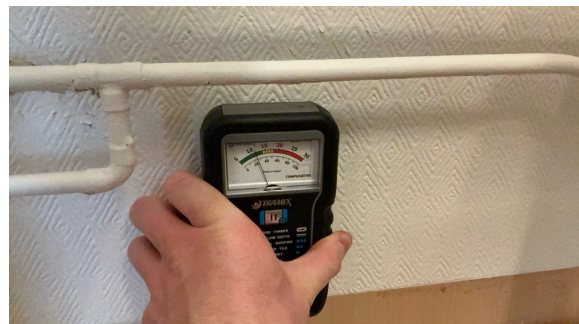
- Fuktsøk på vegg i dusjsonen viser ingen unormale verdier. Det er målt referansepunkter andre steder i rommet enn i dusjsonen.

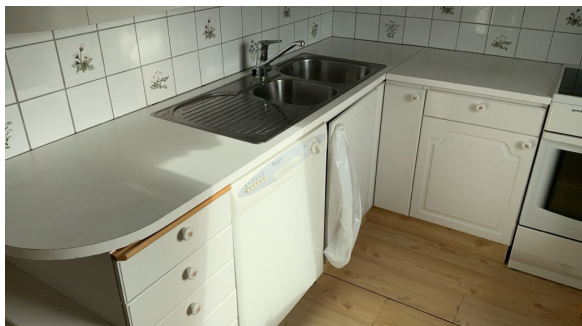
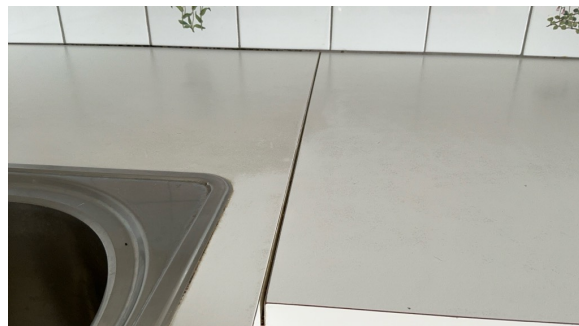
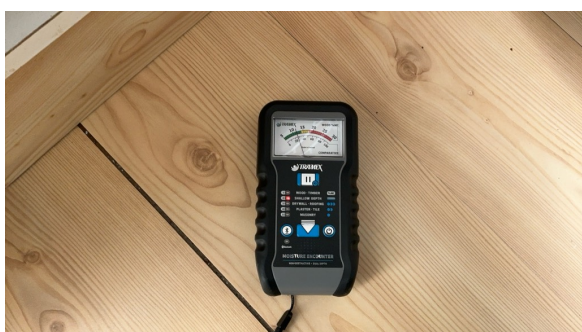
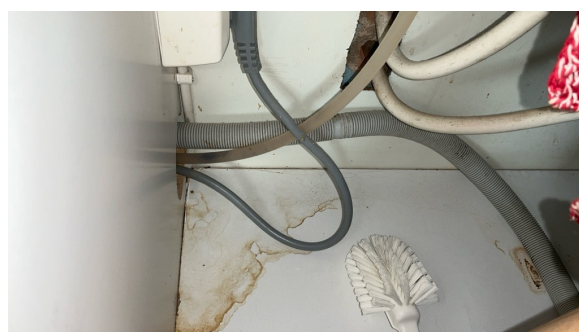
Fuktmerker i underskap under kjøkkenkum.

Avhengig av bruksmønster og krav til estetikk av kjøper kan det være påregnelig med utskiftning/utbedringer av kjøkkeninnredningen.

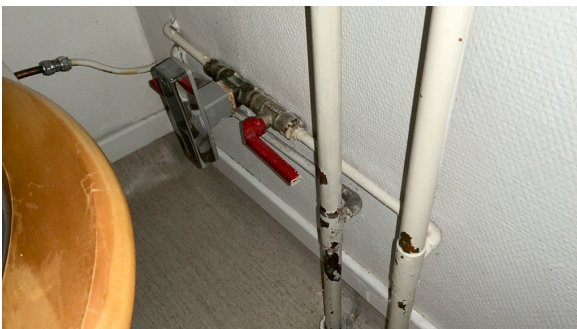
- Det er avvik:
- Tilstandsgrad 2 gis med bakgrunn i at forventet funksjonstid for skjulte røranlegg er oppnådd.

- Tiltak:
- Når vannrør har oppnådd forventet funksjonstid er det økt risiko for fremtidige lekkasjer. Funksjonstid avhenger av bruk og type rør. Tidspunkt for utskifting er vanskelig å angi eksakt. Oppgradering må påregnes.

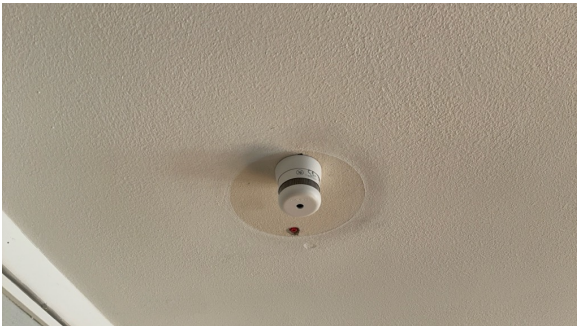
- I nye boliger skal røykvarslere være seriekoblet (krav i TEK17).
- Boligen skal ha godkjent håndslukker eller fast slokkeanlegg.
- Pga. lukket konstruksjon er ikke brann/lyd tilstrekkelig vurdert. Kontroll av brannskille krever fysisk inngrep i konstruksjonen eller kontroll av dokumentasjon. Konsekvens av utilstrekkelig brannskille kan være brannsmitte mellom brannceller. Ikke fremvist dokumentasjon.

Røykvarsler.
