# Tilstandsrapport

Fritidsbolig i leilighetsbygg

Månetoppen 30 A, 9321 MOEN

Rapportdato: 08.10.2025

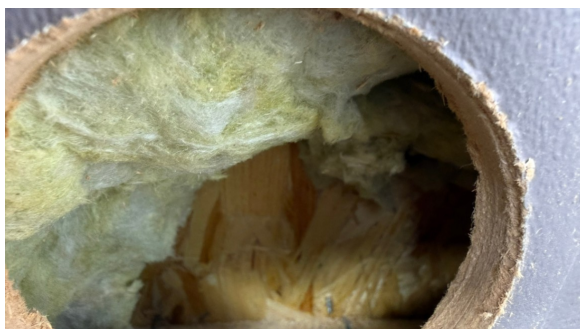
Hulltaking er foretatt uten å påvise unormale forhold. Hulltaking er foretatt fra toalettrommet. Fuktkvotemåling (vekt%) i konstruksjonen ble ikke registrert. Våre fuktmålere angir ikke fuktverdier lavere enn 6vektprosent.

Hull tatt inn mot badet

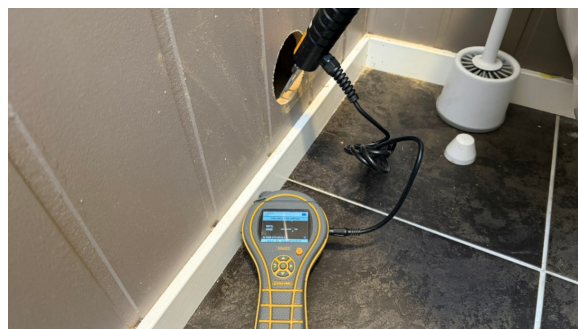
Fuktmåling uten anmerkning
