# Tilstandsrapport

Boligbygg med flere boenheter

Teiggata 3D , 6600 SUNNDALSØRA

Befaringsdato: 06.05.2026

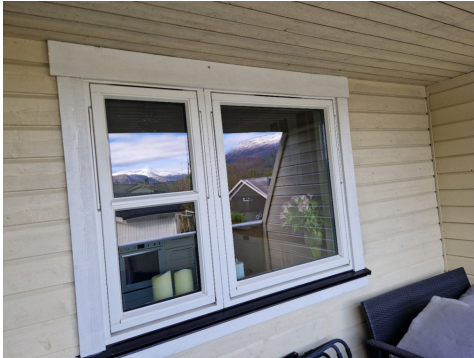
### TG 2 Vinduer

- Det er påvist avvik rundt innsettsdetaljer.

Enkelte sammenskrudde vinduer er kun fuget mellom karm og karm, og det er ikke montert utvendig belistning/bord på utsiden. Dette kan medføre redusert beskyttelse mot fuktinntrengning og påvirke vinduenes levetid.

- Det bør gjøres tiltak for å lukke avviket.

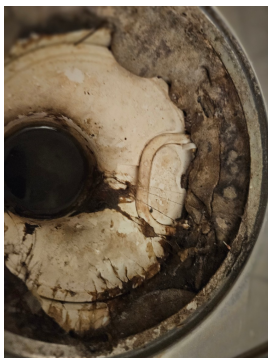
### ! TG 2 Sluk, membran og tettesjikt

- Det er påvist mangelfull/feil utførelse rundt rørgjennomføringer e.l. som gir fare for fukt i konstruksjonen i våtsone.
- Membran kan ikke konstateres (ikke synlig og det foreligger heller ikke dokumentasjon).
- Mer enn halvparten av forventet brukstid er passert på membranløsningen.

- Det må gjøres nærmere undersøkelser. Manglende membran/tettesjikt medfører risiko for lekkasjer og fukt i konstruksjonen.
- Konsekvensen er at det kan oppstå fuktskader i konstruksjonen bak overflatematerialet. Vann kan trenge inn gjennom utette rørgjennomføringer og forårsake fuktskader ved fukttilførsel gjennom enten bruksvann eller lekkasjevann.
- Det er viktig å merke seg at levetiden til en membran varierer basert på kvalitet, installasjon og bruk. Eldre membraner kan bli sprø og sprekke opp, noe som fører til at de mister sin vanntettende funksjon. Dette kan resultere i vannlekkasjer gjennom vegger og gulv og fuktskader.

Det bør gjennomføres utbedringer rundt rørgjennomføringer for å hindre fuktinntrengning i konstruksjonen.

Siden mer enn halvparten av forventet brukstid er passert, bør membranløsningen vurderes nærmere og eventuelt skiftes ut for å redusere risikoen for lekkasjer og følgeskader.
