Storgata 22

Tilstandsrapport

Eierskifte

Boligtype: Leilighet

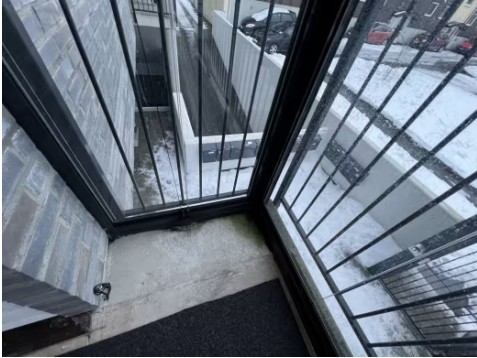
6.1 Balkong, terrasse, platting

Innglasset balkong.: Skjøter mellom glass felter ved inn glasset balkong er ikke helt tett i mellom skjøter, noe inndrev kan forkomme.

- Det registreres noe motfall på betongdekke målt ca. 10 mm over bredde lengde, målt fra rekkverk/glassfasade mot yttervegg.

det er derimot etablert en kant med opprett av beslag mot yttervegg, som hindre evt. fukt.

- Noe grønske på betongdekke

Det er etablert 2 stk. innglasset balkong med betongdekke.
Balkongene og rekkverk er generelt i normal stand.
Rekkverket tilfredsstillende krav til høyde på oppføringstidspunktet.
Innglasset balkong.: Skjøter mellom glass felter ved inn glasset balkong er ikke helt tett i mellom skjøter, noe inndrev kan forekomme.
TG.2 Balkong fasade sør.
- Det registreres noe motfall på betongdekke målt ca. 10 mm over bredde lengde, målt fra rekkverk/glassfasade mot yttervegg.
det er derimot etablert en kant med opprett av beslag mot yttervegg, som hindre evt. fukt.
- Noe grønske på betongdekke

Normal tid før reparasjon av balkonger i betong er 15 - 25 år.

Det er ikke registrert behov for direkte tiltak

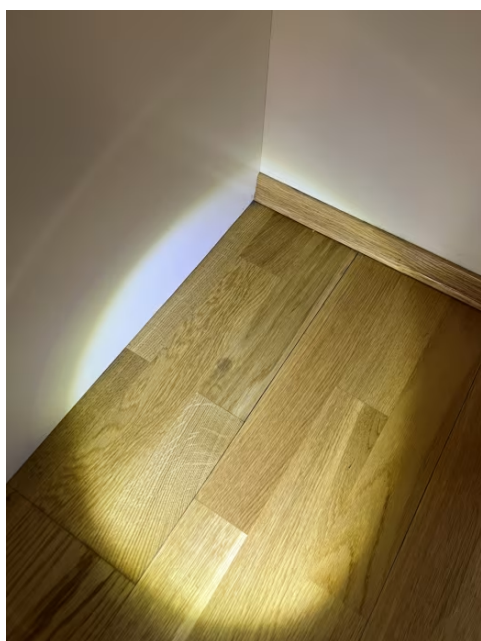
6.3 Etasjeskille og gulv på grunn

- Misfarging og enkelte vannskjølder i skjøtet parkett skyldes antatt tidligere forhold ifbm vask.

- Tegn etter vannsøl, topping i parkettgulv kjøkken/stue bak vask mot balkongdør.

Mindre ujevnheter i gulv er påregnelig normalt i stedstøpte gulv og gulv som er pålagt flytegulv/tilfarergulv. Noe knirk/svikt/spenninger i parketten kan forekomme som følge av dette. Det ble ikke avdekket vesentlige avvik ved bruk av nivelleringslaser.

- Riss/sprekk i fuge i overgang himling /vegg stue, påregnelig normalt med enkelte tørkesprekk over tid.

Påregnelig med behandling av overflate parkett gulv.

Normal tid før vedlikehold av tregulv, parkett, lakkert er 4 - 6 år.

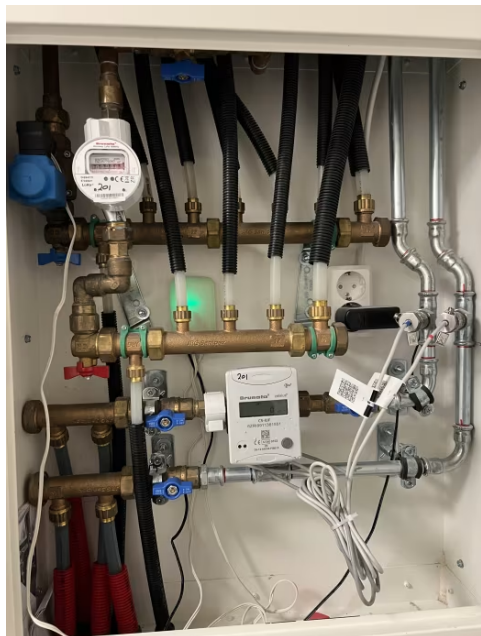
6.8 Vannledninger

Fordeler skap anlegg til vann båren varme, stoppekran og måler.

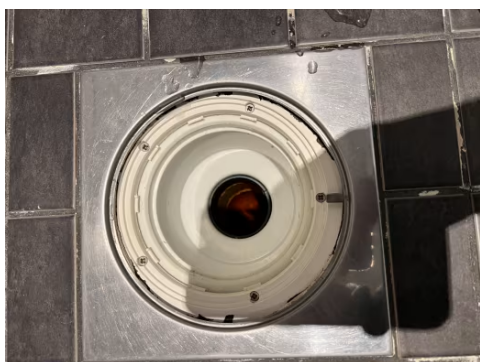
6.13 Våtrom: Bad

- Noe misfarging, slitasje i fuger mellom fliser i dusj.
- Tegn etter tidligere soppdannning i silikonfuge i dusj overgang gulv/vegg.
- Glippe/uttheter i himling rundt sprinkleruttak.

| Det er foretatt hulltaking med 73 mm hullbor fra tilstøtende rom. Undersøkelsen viser ingen tegn til fukt i konstruksjonen. Måleresultatet viser 3 streker, dvs. ikke målbar fukt. 8 vekt% er laveste verdi instrumentet kan måle. | |

Silikonfuger i overgang gulv og vegg i dusj anbefales oppgradert/skiftet ut.

Behandling av fuger mellom fliser i dusj i det mest utsatte områder.

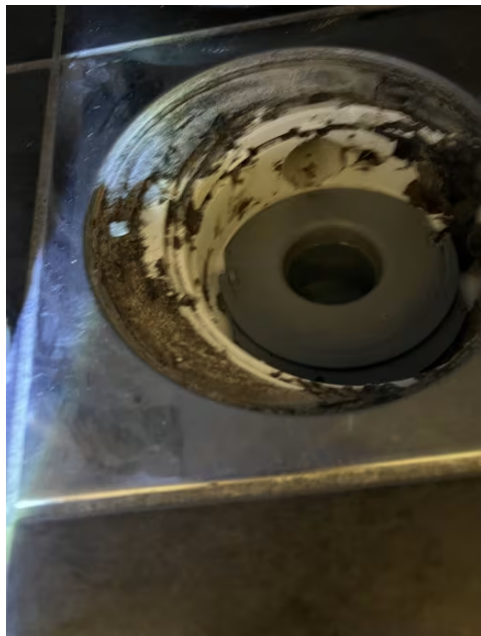
6.14 Våtrom: Vaskerom.

TG. 2 - Det er ikke synlig oppbrett av membran mot dørterskel/karm i dør til bad, anbefalt høydeforskjell fra topp sluk til topp terskel er 2,5 cm. Dette forutsetter at gulvmembran er trukket opp til topp terskel.

- Sprekk i terskel/terskelist dør til bad.
- Det er ikke registrert tilfredsstillende oppbrett av membran/ tettesjikt ved dørterskel.
- Glippe/sprekk i overgang vegg/himling

Hulltaking er ikke foretatt da tilstøtende konstruksjon til våtsonen ikke er tilgjengelig.
Det er foretatt fuktmåling / fuktsøk i overflater fra tilstøtende rom mot våtsone på våtrommet.
Undersøkelsen viser ingen tegn til fukt.

Påpekte forhold kan vurderes oppgradert.

Bedre tilgang til sluk for inspeksjon og rengjøring anbefales.
