# Tilstandsrapport

Bergesæterveien 5, 2450 RENA

gnr. 24, bnr. 160

Befaringsdato: 17.01.2023

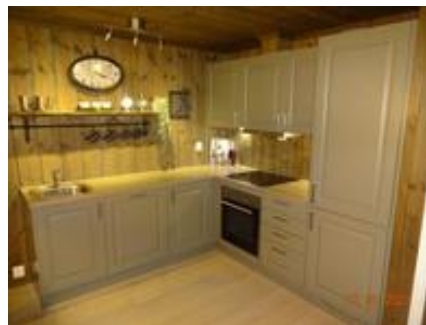
Mangler silikon i overgang benkeplate/benkerygg.

- Det må foretas tiltak for å lukke avviket.

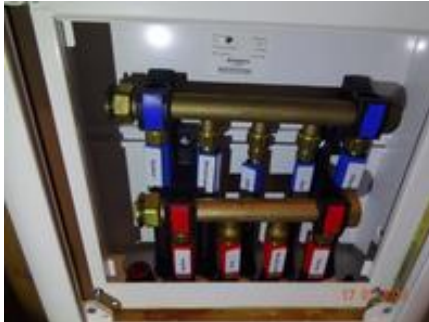
Koblingskap for vannrør i vegg på bad/vaskerom.

Etablert drensåpning for eventuelt lekkasjevann.
