# Tilstandsrapport

Leilighet

Åsveien 94 , 4328 SANDNES

Befaringsdato: 22.01.2026

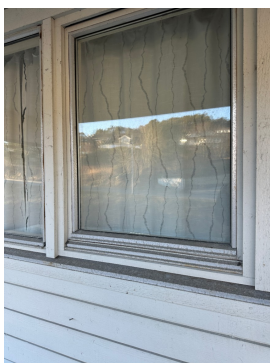
### TG 2 Vinduer

Bygningen har malte trevinduer med 2-lags glass.

Vinduer fra byggeåret viser normal slitasje i henhold til alder.

Det bør påregnes jevnlig vedlikehold og eventuelt utskifting av vinduene på sikt, da normal slitasje over tid kan føre til redusert funksjon og økt risiko for varmetap mm.

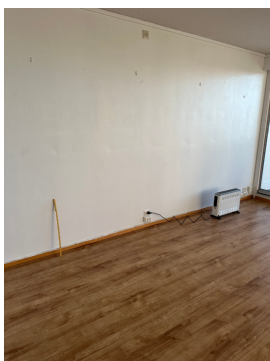
### TG 3 Etasjeskille/gulv mot grunn

Etasjeskiller er av betongdekke.

- Målt høydeforskjell på over 20 mm innenfor en lengde på 2 meter. Tilstandsgrad 3 gis med bakgrunn i standardens krav til godkjente måleavvik.

Det er målt 20 mm høydeforskjell ut mot yttervegg, der det er mest den siste meteren mot vegg.

- For å få tilstandsgrad 0 eller 1 må høydeforskjeller rettes opp. Ytterligere undersøkelser må foretas for å få kartlagt omfanget for utbedring.

Det bør vurderes utbedring av høydeforskjellen for å oppnå jevnere gulv og redusere risiko for ujevn slitasje, skjev belastning på konstruksjonen og eventuelle følgeskader på overflater eller innredning. Ytterligere undersøkelser anbefales for å kartlegge omfanget av utbedringsbehovet.

Ved eventuell oppgradering av overflatebelegg, må ujevnheter avdekkes å rettes.

**Kostnadsestimat: 20 000 - 100 000**

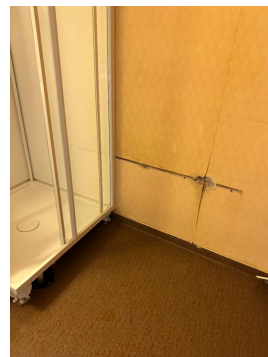
## TG 2 Overflater vegger og himling

Veggene har malte plater/tapet. Taket er malt.

Overflater på baderommet er fra byggeår.

Overflater bør vurderes oppgradert eller fornyet, da alder medfører økt risiko for slitasje, fuktskader og redusert funksjon.

Manglende oppgradering kan føre til at overflatene ikke lenger gir tilstrekkelig beskyttelse mot fukt, noe som kan medføre skader på underliggende konstruksjoner.

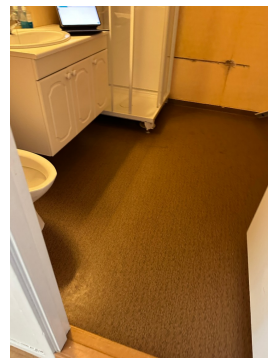
## TG 2 Overflater Gulv

Gulvet har vinylbelegg. Rommet har elektriske varmekabler. Fall mot sluk er målt til 0, flatt gulv fra dør til sluk. Høydeforskjell fra toppen av sluket til toppen av membranen ved dørterskelen er 10 mm.

- Det er påvist at høydeforskjell fra topp slukrist til gulv/synlig topp membran ved dørterskel er mindre enn 25 mm.
- Det er påvist avvik i fallforhold til sluk i forhold til krav i forskrift på byggetidspunktet.

- Et bad med manglende/ redusert fall til sluk blir mindre funksjonelt og sikkert for brukeren. Dette kan medføre stående vann på gulvet, vann som ikke ledes effektivt til sluket, økt risiko for at vann renner ut av rommet og redusert sklisikkerhet på gulvet.

Det bør vurderes å utbedre fallforholdene mot sluk for å sikre tilfredsstillende avrenning av vann. Manglende fall kan føre til oppsamling av vann på gulvet, økt risiko for fuktskader og redusert levetid på konstruksjonen.

Ut fra alder og tekniske levetider på bl.a. vinylbelegg, vil det være naturlig å oppgradere overflater på baderommet til dagens standard på våtrom.

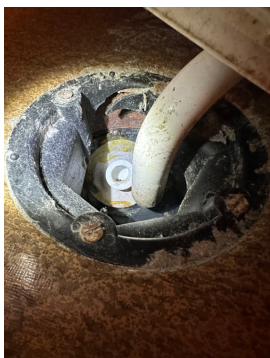
## TG 2 Sluk, membran og tettesjikt

Det er plastsluk og synlig vinylbelegg som tettesjikt.

- Mer enn halvparten av forventet brukstid er passert på membranløsningen.

- Mer enn halvparten av forventet brukstid er passert på slukløsningen.

Sluket har en plastring/kappe øverst som klemmer belegget til sluket, denne ringen er skadet. Det er også synlig stålforing i sluket som er rustet. Hull for tilkomst for staking er modifisert og det er tilordnet stålplate som er limt fast til sluket og der er en plastkopp (uoriginal) som fungerer som tetteplugg.

Membran og sluk bør overvåkes jevnlig, og det må påregnes utskifting for å oppnå tilfredsstillende tilstand.  
Konsekvensen av å ikke utbedre eldre membran og sluk er økt risiko for lekkasjer og fuktskader i tilstøtende konstruksjoner.

Sluket må skiftes i forbindelse med oppgradering av baderommet.

**Kostnadsestimat: 100 000 - 200 000**

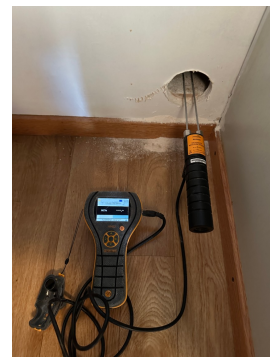
### TG 0 Tilliggende konstruksjoner våtrom

Hulltaking er foretatt uten å påvise unormale forhold. Hulltaking er foretatt i kjøkken mot bad.

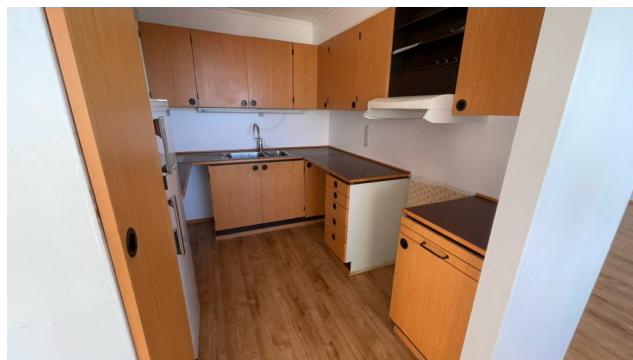
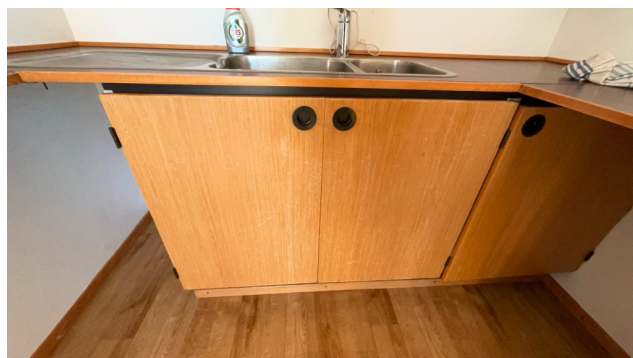
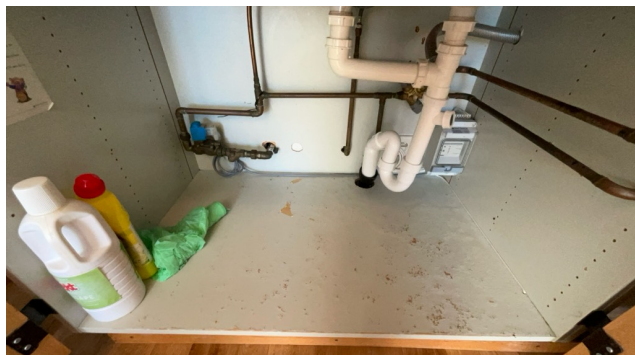
#### TG 2 Overflater og innredning

Benkeplaten er av laminat. Kjøkkenet har innredning med glatte fronter. Det er kjølfrysenskap og vannstoppsystem.

Original kjøkkeninnredning med slitasje som normalt iht. alder og bruk.

Det bør vurderes utskifting eller oppgradering av kjøkkeninnredningen på sikt, da slitasje over tid kan føre til funksjonelle problemer eller redusert levetid.

Konsekvensen av å ikke utbedre kan være økt risiko for ytterligere skader og redusert brukervennlighet.

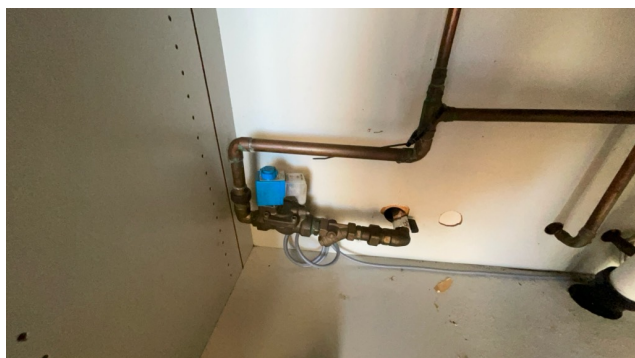
### ! TG 2 Vannledninger

Innvendige vannledninger er av kobber.

- Mer enn halvparten av forventet brukstid er passert på innvendige vannledninger.

- Tidspunkt for utskiftning av vannledninger nærmer seg.
- I forbindelse med oppgradering av våtrom vil det være naturlig med utskiftning av rør.

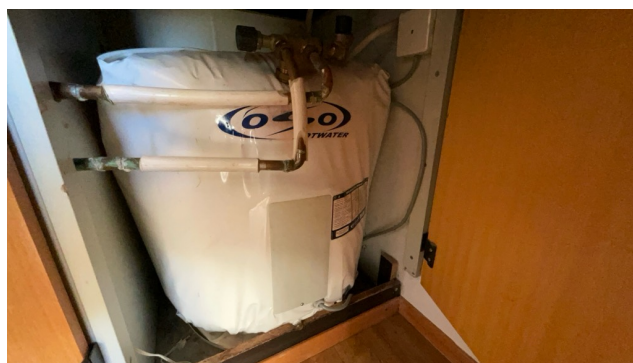
### ! TG 2 Varmtvannstank

Varmtvannstanken er på 116 liter.

Årstill: 2002

- Det er påvist at varmtvannstank er over 20 år

- Det er ikke behov for utbedringstiltak siden tanken fungerer i dag, men ut ifra alder kan skader plutselig oppstå på eldre tanker.
