# Tilstandsrapport

Boligbygg med flere boenheter

Plommeveien 5 D, 4635 KRISTIANSAND S

Befaringsdato: 31.08.2025

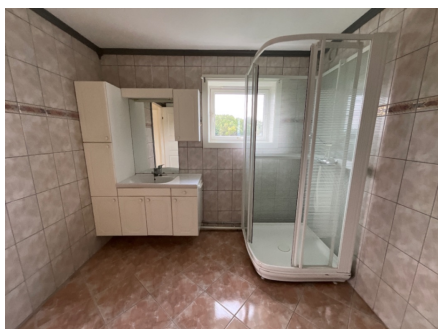
## TG 2 Overflater vegger og himling

- Det er påvist at flisfuger har riss/sprekker.
- Det er vindu/dør med ikke fuktbestandige materialer i våtsonen (ved vask, dusj, badekar, osv.), løsningen eller byggematerialet er uegnet.

- Det må gjøres tiltak for å lukke avviket.

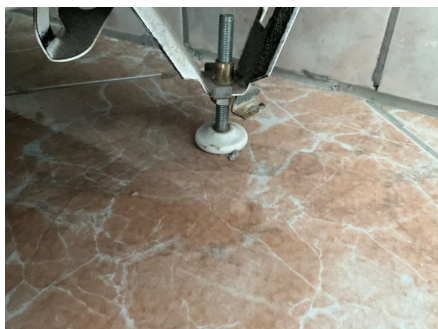
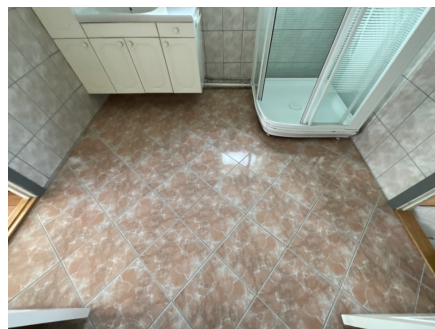
## TG 2 Overflater Gulv

- Det er påvist at flisfuger har riss/sprekker.
- Det er påvist at høydeforskjell fra topp slukrist til gulv/synlig topp membran ved dørterskel er mindre enn 25 mm.
- Det er påvist at noen fliser har bom (hulrom under).
- Det er påvist sprekker i fliser.
- Krav til fall er ikke oppfylt og gulvet er tilnærmet flatt (har ikke motfall).

- Et bad med manglende/reduert fall til sluk blir mindre funksjonelt og sikkert for brukeren. Dette kan medføre stående vann på gulvet, vann som ikke ledes effektivt til sluket, økt risiko for at vann renner ut av rommet og redusert sklisikkerhet på gulvet.
- Overflater må utbedres eller skiftes.

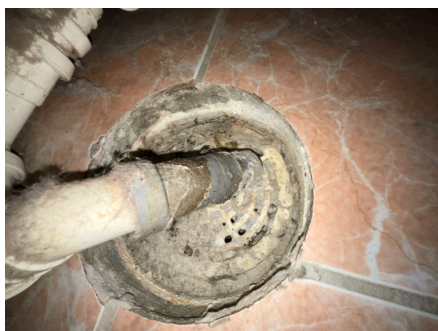
### TG 2 Sluk, membran og tettesjikt

- Membran kan ikke konstateres (ikke synlig og det foreligger heller ikke dokumentasjon).
- Mer enn halvparten av forventet brukstid er passert på membranløsningen.
- Mer enn halvparten av forventet brukstid er passert på slukløsningen.

- Det er viktig å merke seg at levetiden til en membran varierer basert på kvalitet, installasjon og bruk. Eldre membraner kan bli sprø og sprekke opp, noe som fører til at de mister sin vanntettende funksjon. Dette kan resultere i vannlekkasjer gjennom vegger og gulv og fuktskader.
- Det må gjøres nærmere undersøkelser. Manglende membran/tettesjikt medfører risiko for lekkasjer og fukt i konstruksjonen.
- Sluket må sjekkes og rengjøres jevnlig.

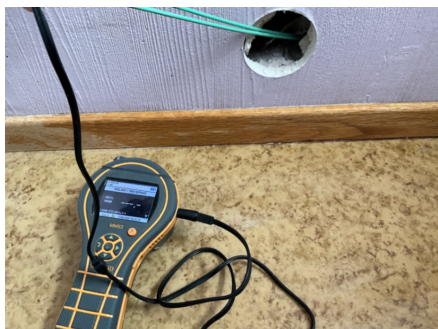
Hulltaking er foretatt uten å påvise unormale forhold. Hulltaking er foretatt i toalettrommet bak våtsone for dusjen. Fuktvotemåling (vekt%) i konstruksjonen ble målt til under 6.

Hulltaking gir begrenset adgang til visuell kontroll/måling av et lokalt område på badet, og det kan dermed ikke med sikkerhet utelukkes at det foreligger skjulte avvik eller skader i øvrige deler av konstruksjonen.

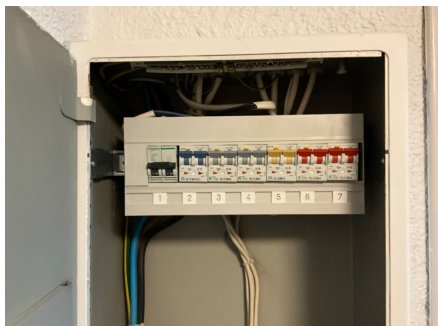
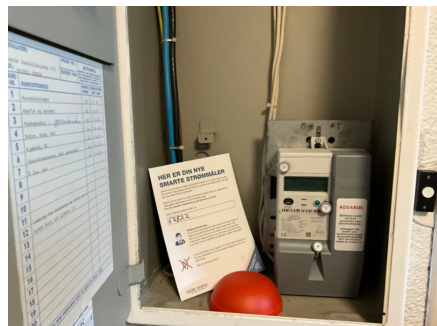
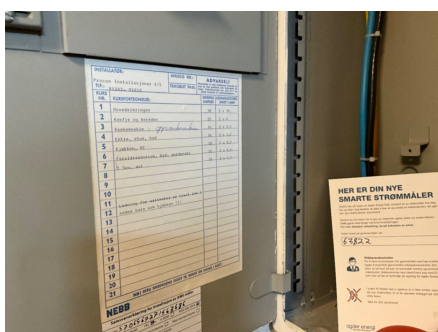
## TG 2 Elektrisk anlegg

På bakgrunn av høy alder på anlegget anbefales det en utvidet el kontroll.
