# Tilstandsrapport

Boligbygg med flere boenheter

Hamnergata 6, 3320 VESTFOSEN

Befaringsdato: 23.10.2025

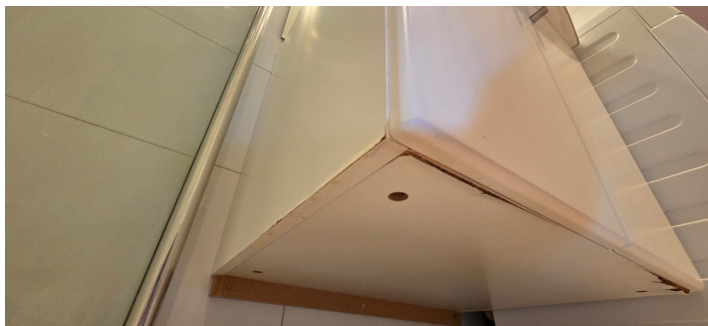
- Det er påvist skader på innredning.

Det er fuktsvelling i bunnplate og sideplater på skapinnredningen.

Innredning fungerer men for å lukke avviket må innredning byttes.
