Tilstandsrapport

Enebolig

Aspåsvegen 110, 8660 MOSJØEN

Befaringsdato: 12.05.2023

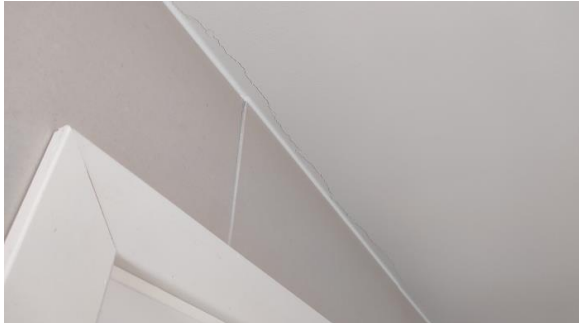
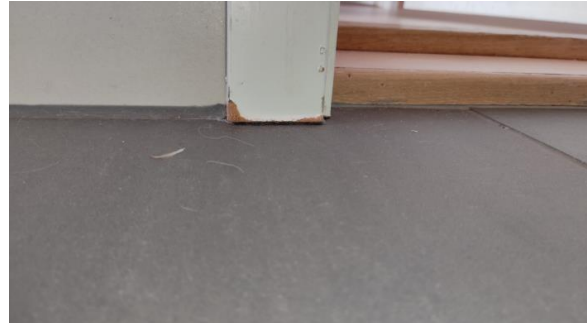
- Det er påvist avvik i fallforhold til sluk i forhold til krav i forskrift på byggetidspunktet.
- Det er påvist at høydeforskjell fra topp slukrist til gulv/synlig topp membran ved dørterskel er mindre enn 25 mm.

Vær oppmerksom ved bruk. For å få tilstandsgrad 0 eller 1 må gulvet bygges med riktig fall til sluk. Det vil imidlertid sjelden være økonomisk rasjonelt som et enkeltstående tiltak. Ved en eventuell renovering, påse at badet bygges med tilfredsstillende fall til sluk.

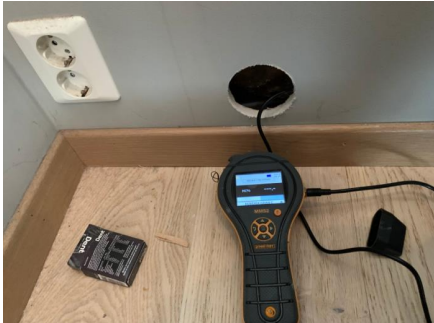
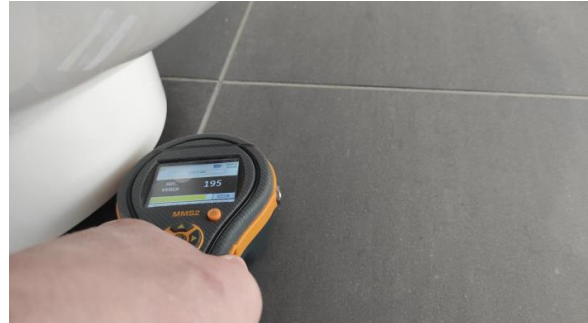
Skader på enkelte skrog.
Skader på enkelte fronter.
