Tilstandsrapport

📍 Trondheimsveien 95, 0565 OSLO

Rapportdato: 21.11.2024

Oppdragsnr.: 11838-2663

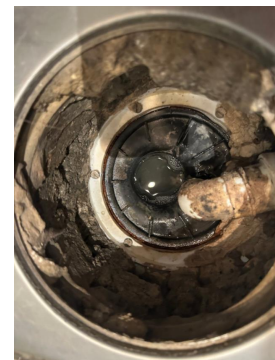
Plastsluk med klemring for membran

Det anbefales bruk av dusjkabinett, for å hindre fuktinntregning i eldre konstruksjoner.

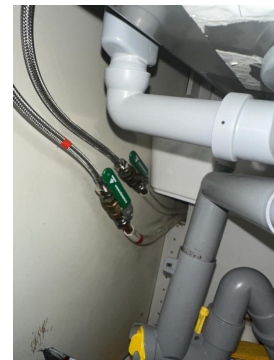
Rørpropp i kjøkkenbenk

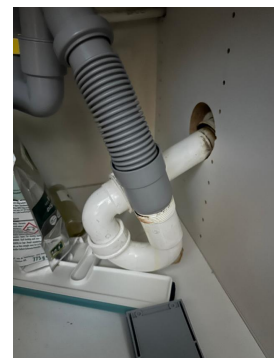
Avløpsrør med motfall i kjøkkenbenk

Avløpsrør bør rettes av en fagmann, for å unngå at rørene sklir fra hverandre. Lekkasje kan oppstå om det ikke rettes.

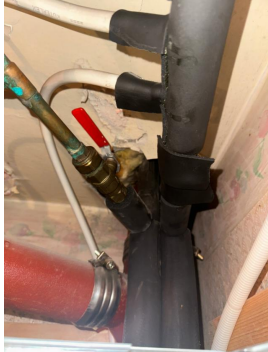
Stoppekraner plassert over senket tak på bad

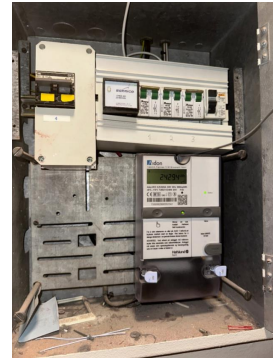
TG2 settes i følge forskrift på anlegg, uten fremlagt samsvarserklæring på hele anlegget.

Sikringskap med automatsikringer.

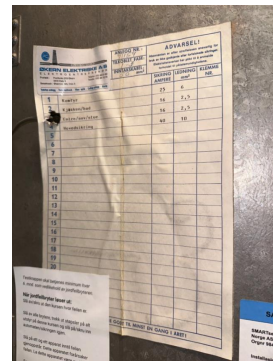
Kursoversikt i sikringskap
