# Tilstandsrapport

Enebolig

Vaksdalsvegen 569, 5725 VAKSDAL

Befaringsdato: 05.06.2025

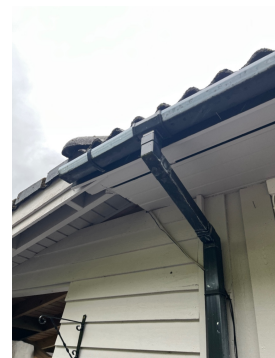
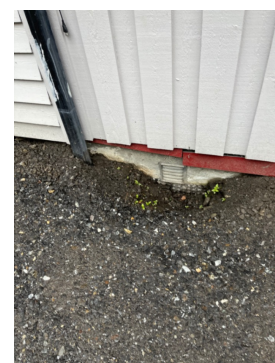
### Nedløp og beslag

Renner og nedløp fra byggeår, som er fremstår med noe slitasje. Nedløp ført til bakken og til rør i bakken.

- Det mangler snøfangere på hele eller deler av taket, men det var ikke krav om dette på byggemeldingstidspunktet.
- Mer enn halvparten av forventet brukstid er passert på renner/nedløp/beslag.
- Takrenner har punktvis lekkasjer.

- Det er ikke krav om utbedring av snøfangere opp til dagens krav.
- Lokal utbedring må utføres.

Jevnlig tilsyn anbefales, oppgradering må påregnes på sikt.

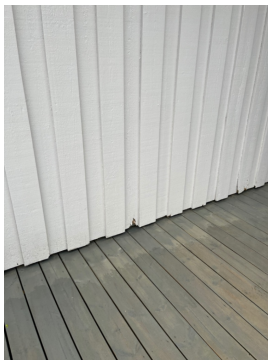
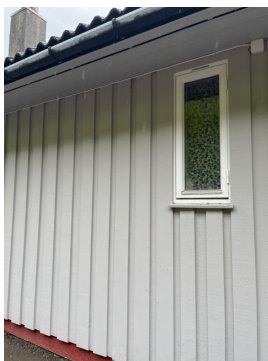
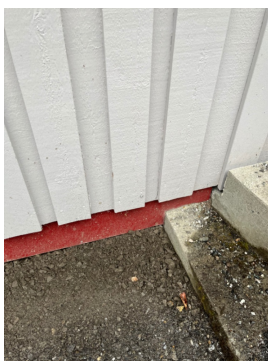
### Veggkonstruksjon

Det er pusset murkonstruksjon og bindingsverk fra byggeår.  
Vegger er kledd med stående og liggende trekledning.  
Det er kontrollert for generell slitasje, utførelse og andre mulige avvik.

- Det er påvist spredte råteskader i bordkledningen.
- Det er avvik:

- Råteskadet trekledning må skiftes ut.
- Tiltak:

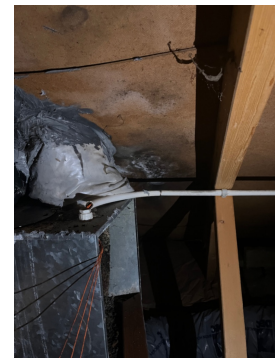
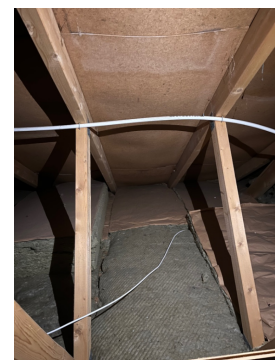
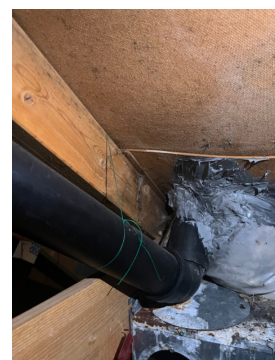
- Det er påvist avvik rundt gjennomføringer i takflaten.
- Det er påvist fuktskjolder/skader i takkonstruksjonen.
- Det er avvik:

Avvik på gjennomføringer

Bedre gjennomlufting og isolering anbefales og tiltak mot mus påregnes.  
Rørgjennomføringer må undersøkes nærmere, tiltak påregnes

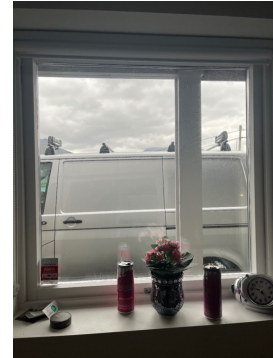
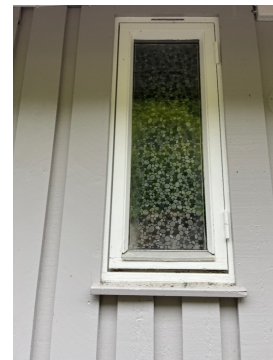
## ! TG 2 Vinduer

Vinduer med isolerglass og med varierende slitasjegrad. Glass, karmen, beslag og lukkemekanisme er kontrollert.

- Det er påvist avvik rundt innsettingsdetaljer.
- Det er påvist noen glassruter som er punktert eller sprukne.
- Det er påvist tegn på innvendig kondensering av enkelte vindusglass.
- Karmene i vinduer er slitte og det er sprekker i treverket.

- Det må påregnes noe vedlikehold og at enkelte vinduer må skiftes ut.

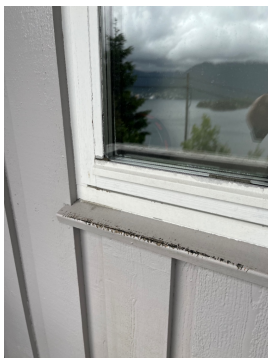
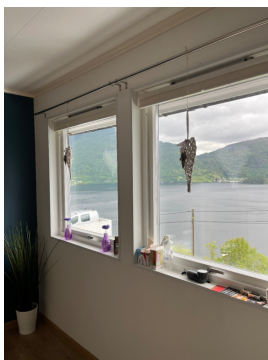
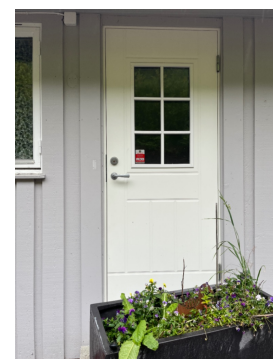
## ! TG 2 Dører

Ytterdører og terrassedør med glassfelt.

Det må påregnes vedlikehold og oppgradering.

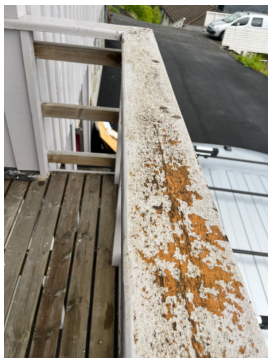
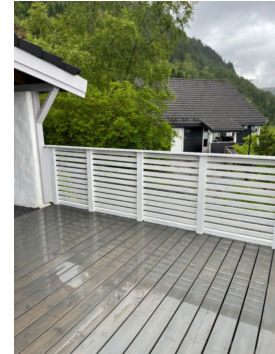
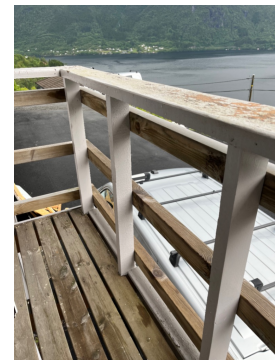
## ! TG 2 Balkonger, terrasser og rom under balkonger

Terrasse i trekonstruksjon med utgang fra stue og soverom.  
Det er kontrollert for generell slitasje, sikring og andre avvik.

- Åpninger i rekkverk er ikke i henhold til krav i dagens forskrifter.
- Rekkverket er for lavt i forhold til dagens krav til rekkverkshøyder.
- Det er avvik:

- Åpninger i rekkverk må endres for å tilfredsstille krav på byggemeldingstidspunktet.
- Tiltak:

Vedlikehold må påregnes

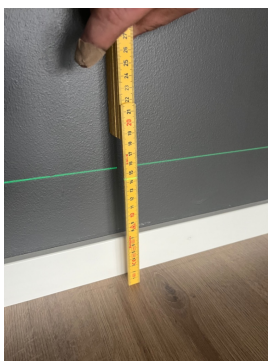
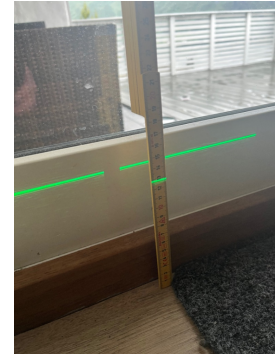
## ! TG 2 Etasjeskille/gulv mot grunn

Gulv mot grunn i betong og etasjeskille i trebjelkelag fra byggeår er kontrollert for horisontalt avvik målt med laser. Resultatet tilfredsstillende ikke dagens krav til avvik.

- Det er målt høydeforskjell på mellom 15-30 mm gjennom hele rommet. Tilstandsgrad 2 gis med bakgrunn i standardens krav til godkjente måleavvik.

Fungerer med dette avvik, ved fremtidig oppgradering anbefales avretting

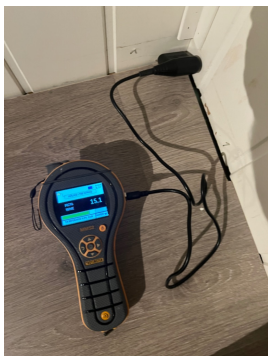
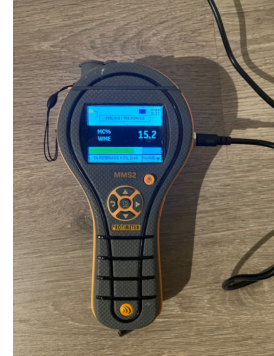
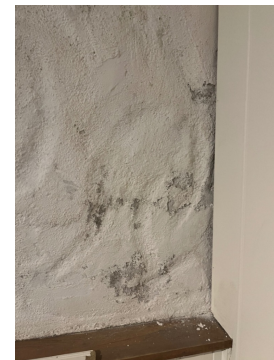
## ! TG 2 Rom Under Terreng

Det er målt forhøyede fuktverdier i utformet vegg og er synlig saltutslag på murvegg.

- Det er gjennom målinger påvist høyt fuktnivå i trevegger i underetg./kjeller, det er derfor ikke foretatt hulltaking
- Det er påvist indikasjoner på noe fuktgjennomtrenging inn i kjellermur.

- Det påviste fuktnivå gir grunn til å overvåke konstruksjonen jevnlig for å se utvikling over tid, og eventuelt foreta tiltak for å unngå fuktskader.

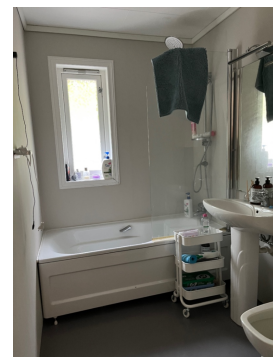
Bad i 1 etasje fra byggeår med belegg på gulv og våtromsplater på vegg.  
Eldre plastsluk plassert ved badekar.  
Vindu direkte i dusjsone som er fukt påvirket.  
Enkel vask, toalett og naturlig ventilasjon.

Det anbefales jevnlig tilsyn frem til oppgradering besluttet.

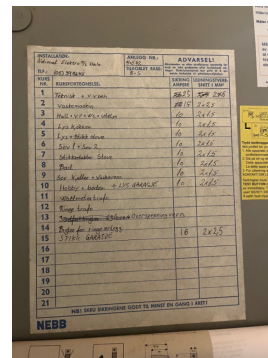
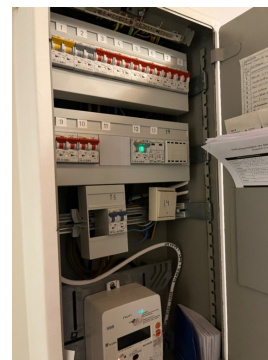
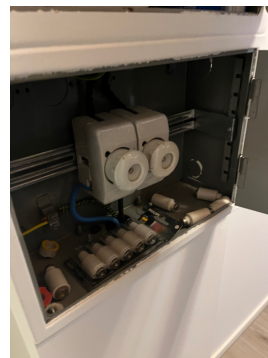
## TG 2 Elektrisk anlegg

Ja Anleggets alder og manglende dokumentasjon fra tidligere eiere medfører anbefaling om uavhengig kontroll på anlegget i sin helhet.

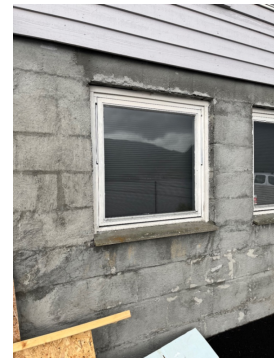
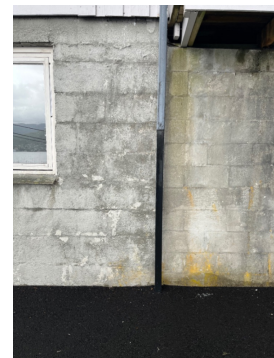
### ! TG 2 Fuktsikring og drenering

- Det mangler, eller på grunn av alder er det sannsynlig at det mangler, utvendig fuktsikring av grunnmuren ved kjeller/underetasje.
- Mer enn halvparten av forventet levetid på drenering er overskredet.

Tiltak må påregnes
