# Tilstandsrapport

📍 Dr. Waalers gate 40, 2321 HAMAR

# gnr. 1, bnr. 2134

Rapportdato: 08.05.2023

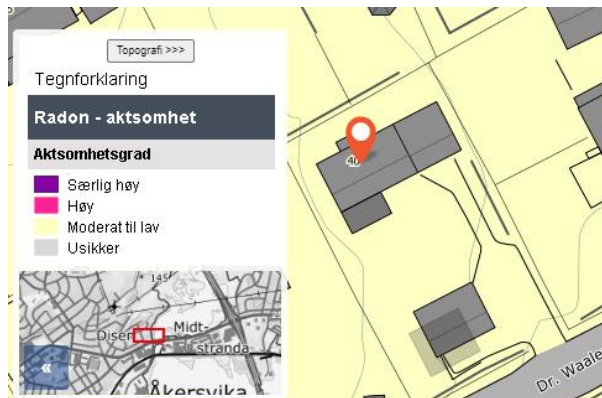
Det er ikke foretatt radonmålinger og bygget er heller ikke utført med radonsperre.

Eiendommen ligger i et område som er markert med moderat til lav aktsomhet i kartet.

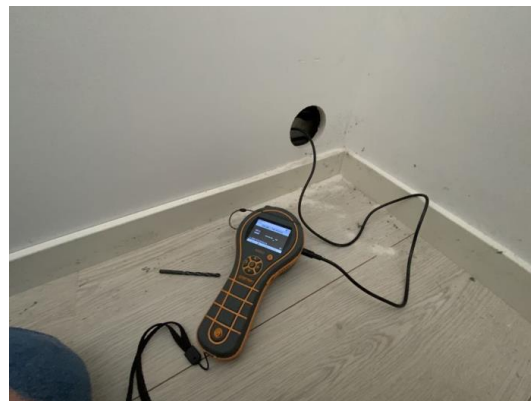
Hulltaking er foretatt uten å påvise unormale forhold. Hulltaking er foretatt ved/i Soverom. Innvendige utforede vegger av tre på deler av grunnmur.

Hulltaking er fortatt uten å påvise unormale forhold.

Ved enkle fuktsøk med fuktindikator registrerte jeg ingen unormale verdier. Utførede vegger under terreng er å betrakte som en risikokonstruksjon, det vil si en konstruksjon som erfaring viser at har høy skadefrekvens. Det er alltid ønskelig å måle verdiene i treverk når man foretar disse undersøkelsene. Det er ikke mulig å fastslå hva man har truffet pga. lukket konstruksjon. Tilstandsgrad gitt pga. nevnte forhold.

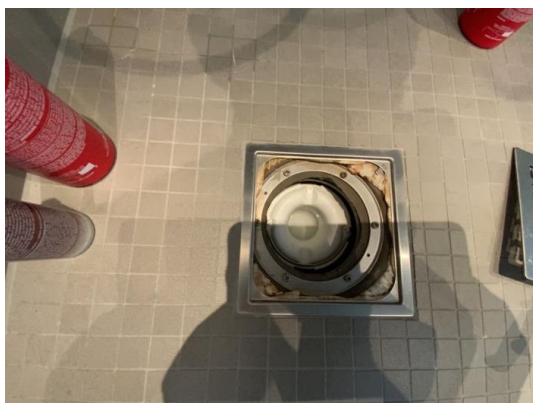
Kontroll av sluk, synlig membran under klemring.

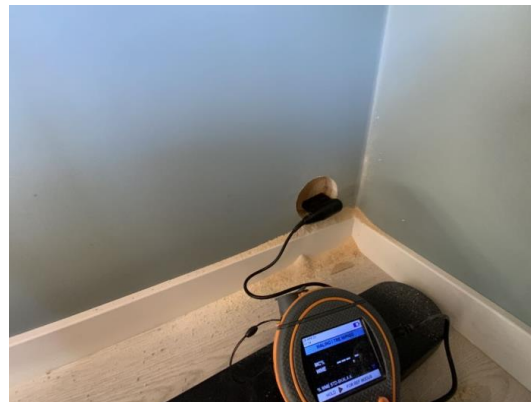
Hulltaking er foretatt uten å påvise unormale forhold. Hulltaking er foretatt ved/i Soverom.

Hulltaking er fortatt uten å påvise unormale forhold.

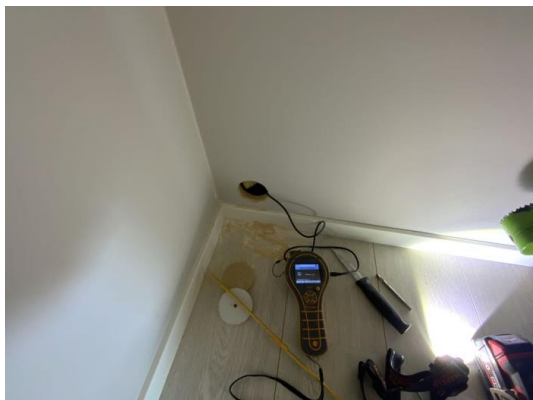
Hulltaking er foretatt uten å påvise unormale forhold. Hulltaking er foretatt ved/i Stue.

Hulltaking er fortatt uten å påvise unormale forhold.

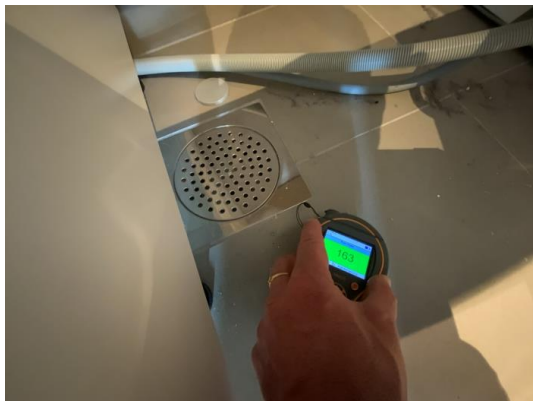
Hulltaking er ikke foretatt da det allerede er påvist andre avvik i våtsonen. Det er i stedet gjort fuktkontroll med egnet verktøy.

Ved bruk av fuktindikator på utsatte steder registrerte jeg ingen unormale verdier.

- Hulltaking er ikke foretatt da det allerede er påvist andre avvik i våtsonen.

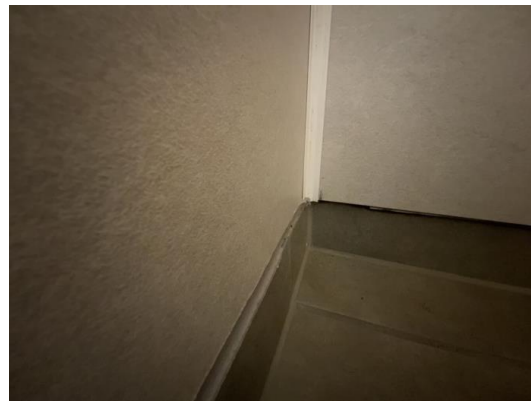
Mangler bunnlist mot hjørne.

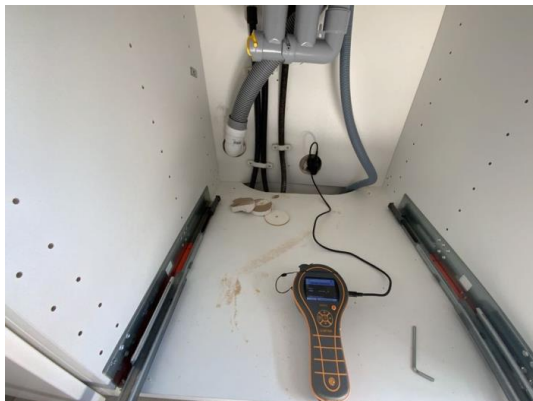
Hulltaking er foretatt uten å påvise unormale forhold. Hulltaking er foretatt ved/i Kjøkken.

Hulltaking er fortatt uten å påvise unormale forhold.

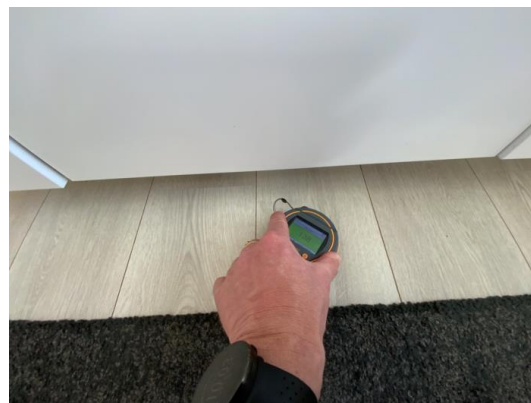
Ved bruk av fuktindikator registrerte jeg ingen unormale verdier.

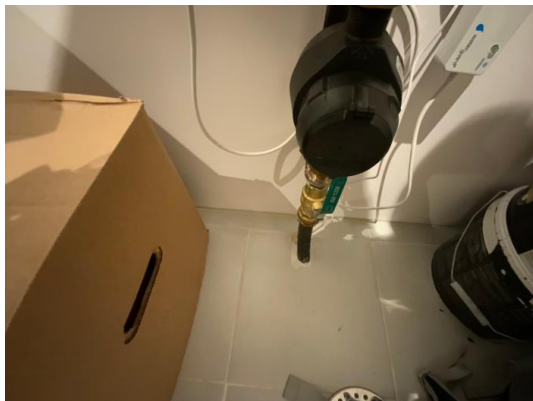
Stoppekran montert inne på teknisk rom.
