Tilstandsrapport

Fritidsbolig

Dølavegen 604, 3528 HEDALEN

Befaringsdato: 04.09.2024

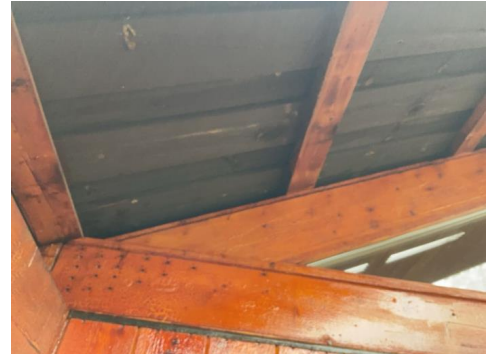
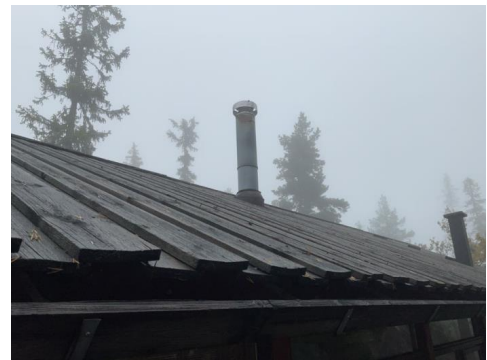
! TG 2 Nedløp og beslag

Takrenner av tre med . Vann slippes ned til terreng i ender takrenner.

- Det er ikke tilfredsstillende bortledning av vann fra taknedløp ved grunnmur.
- Det mangler snøfangere på hele eller deler av taket, men det var ikke krav om dette på byggemeldingstidspunktet.
- Det mangler tilfredsstillende adkomst til pipe for feier.
- Det er avvik:

Det er registrert lekkasjer fra takrenner.

Vurderes montering av snøfangere for eksempel ved inngang må det sjekkes ut at konstruksjonen tåler eventuelle nye påkjenninger. Utbedring lekkasjer takrenner bør gjennomføres.

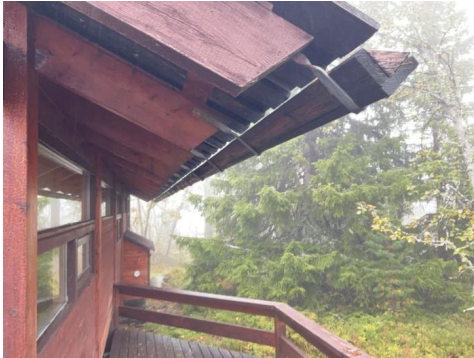
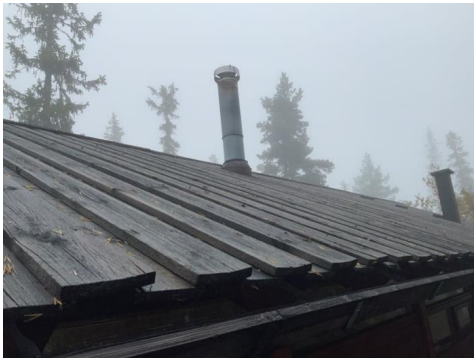
! TG 2 Veggkonstruksjon

Yttervegger er bygd med elementer av bindingsverk. Isolering med mineralull, vindsperre med duk. Utvendig kledning med liggende og stående dobbelfalskledning søyler ved element/ modulsjøter. Søyler går ned i stolpesko på punktfundamenter.

Utskifting av enkeltbord må påregnes. Ved omlegging av kledning anbefales det å etablere lufting.

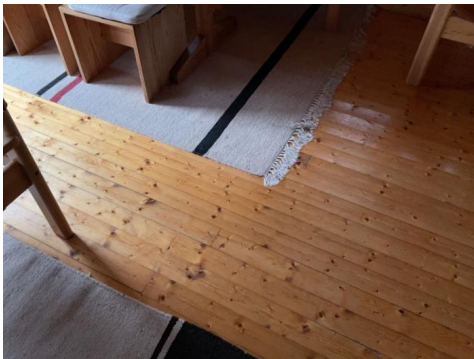
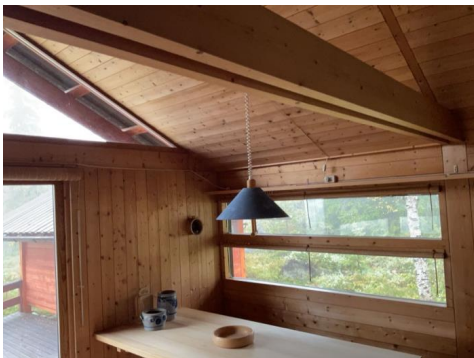
TG 2 Overflater - 2

Det er registrert misfarging i himling rundt pipe etter vannintrengning. Det er registrert fuktighet/vanddam på gulv ved peisovn.

Lokal utbedring/utskifting må vurderes.

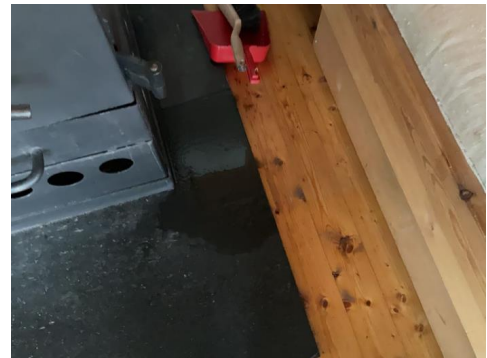
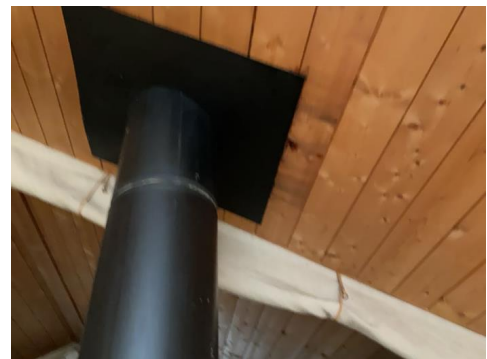
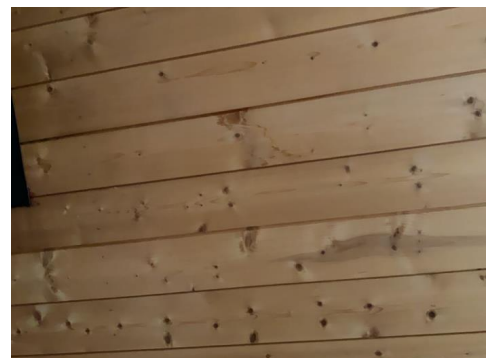
TG 2 Etasjeskille/gulv mot grunn

Bygget har etasjeskiller mot kryprom av trebjelkelag anlagt på søylepunkter/ punkt fundamenter.. Bjelkelaget er isolert med mineralull. Stubbloft mot kryprom med plater festet til underkant bjelker. Høydeforskjeller målt med planlaser ca 10 mm på innvendig gulv.

Det er registreret målbar fukt ved peisovn. Ved befaringen er det vanddam på gulvet.

Fuktskade må utbedres. Det må gjennomføres ytterligere undersøkelser for å finne ut om konstruksjonen må åpnes.

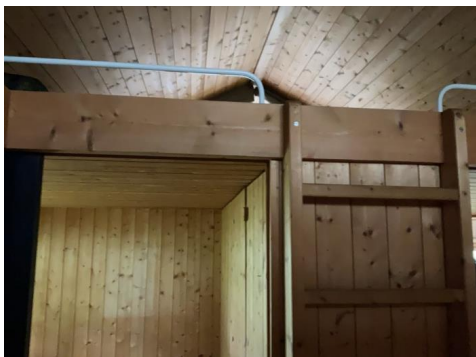
TG 2 Innvendige dører

- Det er påvist avvik som tilsier at det bør foretas tiltak på enkelte dører.

- Enkelte dører må justeres.

Overflatevedlikehold vurderes.

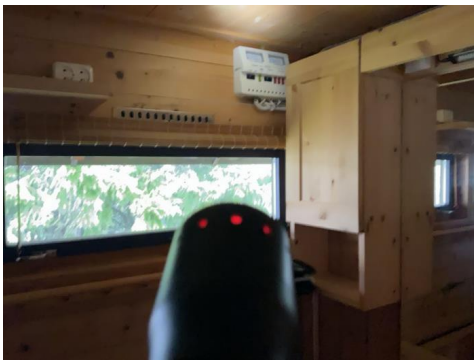
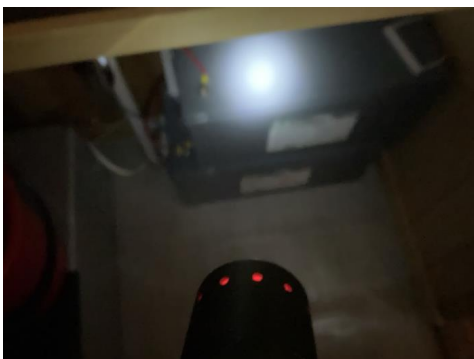
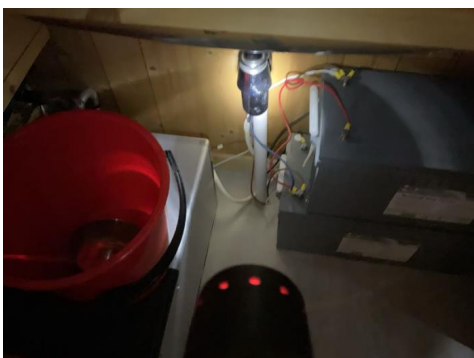
TG 3 Branntekniske forhold

1. Er det mangler for brannslukningsutstyr i boligen iht. forskriftskrav på søknadstidspunktet, men minst Byggeforskrift 1985?
Nei Brannslukningsapparat er tilgjengelig i bygget
2. Er det skader på brannslukkingsutstyr eller er apparatet eldre enn 10 år?
Ukjent Datostempling apparat er noe utydelig, men er antatt nyere enn 10 år. Utstyr må uansett sjekkes årlig og byttes ved behov.
3. Er det mangler på røykvarsler i boligen iht. forskriftskrav på søknadstidspunktet, men minst Byggeforskrift 1985?
Nei Det er montert røykvarslerere i bygget.
4. Er det skader på røykvarslerere?
Ja Røykvarslerene var demontert ved befaring.

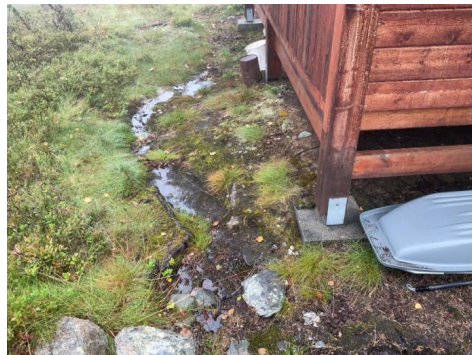
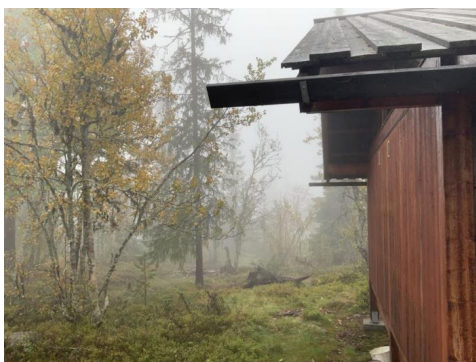
! TG 2 Grunnmur og fundamenter

Fundamentering består av punktfundamenter av betongputer på stedlige masser. Ingen markisolering.
