Om Dølavegen 604

Befaringsdato: 04.09.2024

Tilstandsrapport

FRITIDSBOLIG

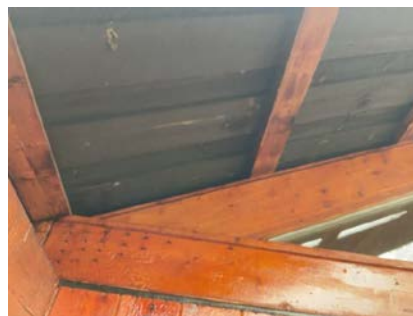
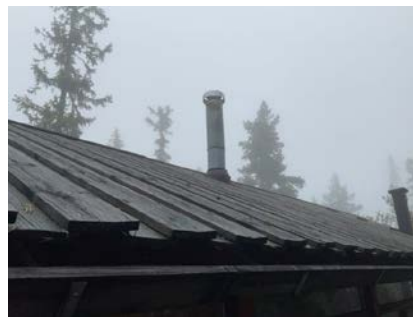
TG 2 Nedløp og beslag

Takrenner av tre med . Vann slippes ned til terreng i ender takrenner.

Vurderes montering av snøfangere for eksempel ved inngang må det sjekkes ut at konstruksjonen tåler eventuelle nye påkjenninger. Utbedring lekkasjer takrenner bør gjennomføres.

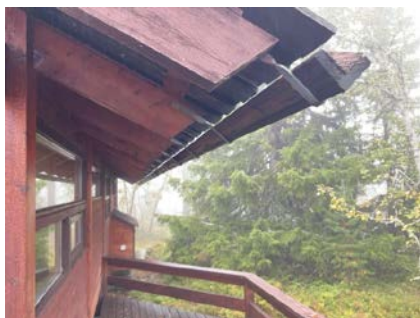
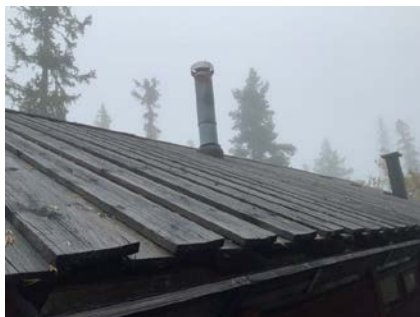
TC 2 Veggkonstruksjon

Yttervegger er bygd med elementer av bindingsverk. Isolering med mineralull, vindsperre med duk. Utvendig kledning med liggende og stående dobbelfalskledning søyler ved element/ modulsjøter. Søyler går ned i stolpesko på punktfundamenter.

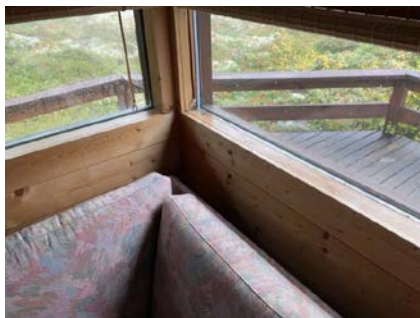
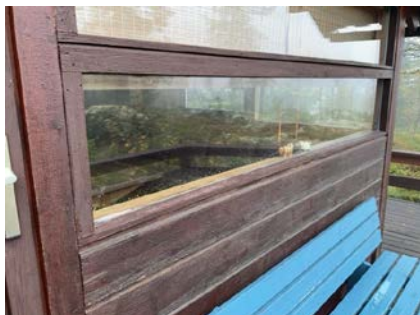
! TG 2 Dører

Ytterdør av tre med panelt utside - stalldørtype/todelt. Terrassedør med brystning og glassfelt.

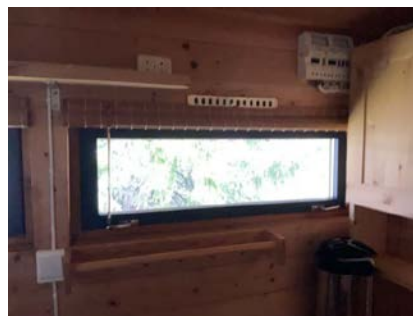
ETASJE > HYTTEBAD

1 TG 1 Tilliggende konstruksjoner våtrom

Det ble ikke registrert forhøyede fuktverdier i målinger i og rundt hyttebad. Det er ikke registrert andre unormale forhold ved hulltakingspunkt.

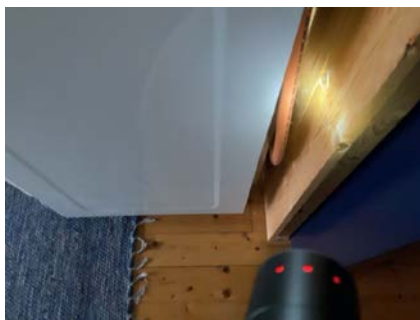
TG IU Vannbåren varme

Hytta har sentralvarmeanlegg med rør/radiatorer langs vegger med gassdrift. Eier opplyser at noe radiatorer med mer er byttet ca 2019-20. Eksakt hva som er utført er ikke opplyst. Funksjon ukjent - ikke testet.
