# Tilstandsrapport

Enebolig

Raveien 52, 9392 STONGLANDSEIDET

Befaringsdato: 11.06.2025

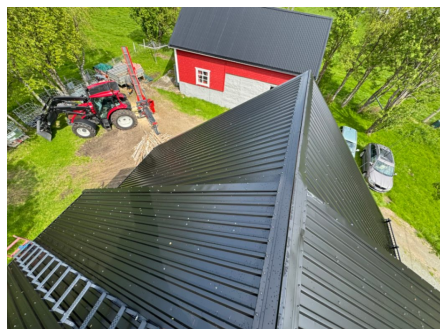
Taktekkingen.

Avviket er av kosmetisk art.

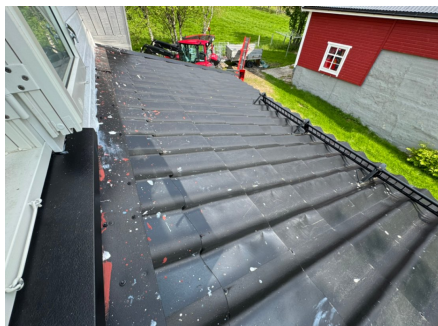
Bulker og grist maling.

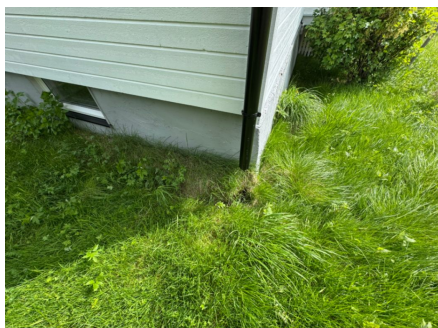
Feil ved takrenner og nedløp utsetter fasader for unødvendig mye vann, noe som øker risiko for skader og reduserer levetiden til nærliggende konstruksjoner.

Eksempel på takrennenedløp som er avsluttet over bakken.

- Det bør lages system for bortledning av vann fra taknedløp ved grunnmur.

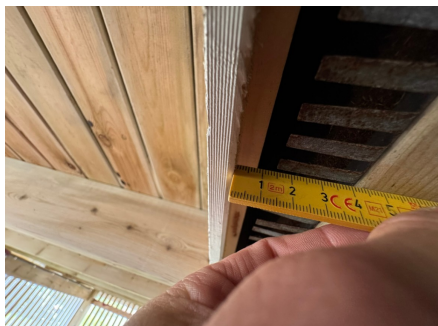
Åpning fra kledningen til musesperren.

Musesperre må utbedres for å hindre gnagere tilkomst til skjulte deler av konstruksjonen.

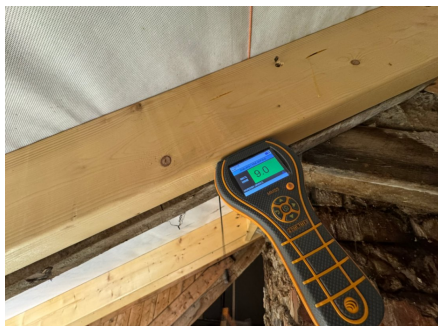
Fuktmålinger i sperre ved loftsluke angir 9 vektprosent. Disse verdiene er

ikke skadelige for konstruksjonen. Disse målingene kan endres ved endret bruk av boligen og temperaturforhold utvendig.

Fuktmåling.

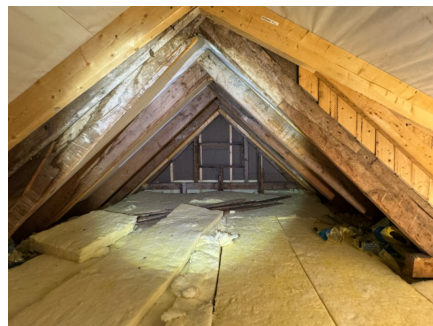
Ved inspeksjon på kaldt loft ser det ut til at konstruksjonen er begrenset ventilert. Dette øker risiko for kondens med påfølgende fuktskader i takkonstruksjonen.

Konsekvens av kondens/fukt i takkonstruksjonen er høy risiko for sopp og råteskader.

Konstruksjonen er begrenset ventilert.

Før takkonstruksjonen eventuelt etterisolerers eller det gjøres andre endringer som å endre luftingen i konstruksjonen må de tiltenkte løsningene prosjekteres. Dette for at det ikke skal oppstå andre skader som følge av endringene som blir gjort.

Det anbefales ytterligere undersøkelser angående takkonstruksjonens oppbygging og prosjektering.

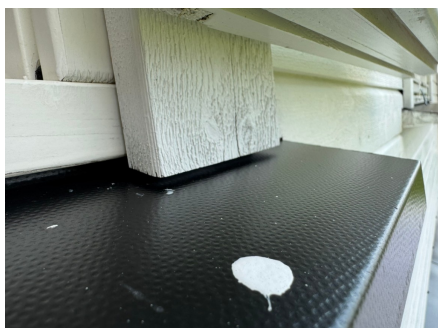
Uten oppbrett på sidene kan vann lettere trenge inn bak beslagene, noe som kan føre til fuktskader på skjulte konstruksjoner.

Det er ikke oppbrett på beslagene.

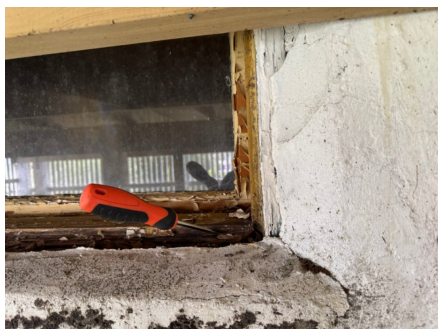
- Det er påvist vinduer med fukt/råteskader.

Vindu med råteskade.

- Vinduer med råteskader må erstattes med nye.

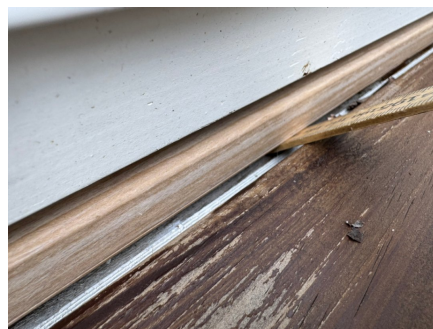
Uten beslag under døren kan vann lettere trenge inn under døren, noe som kan føre til fuktskader på skjulte konstruksjoner.

Det er ikke montert beslag under balkongdøren.

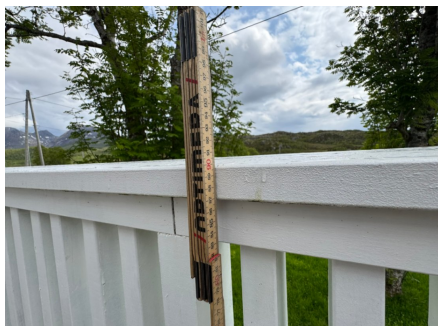
Feil ved rekkverk øker risiko for fall med personskader.

Rekkverkshøyden.

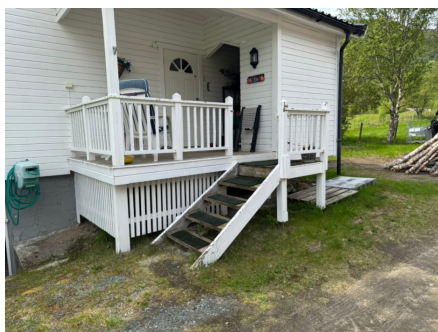
Feil ved rekkverk øker risiko for fall med personskader.

Det er ikke montert rekkverker på trappen.

- Rekkverk må monteres for å lukke avviket.
- Rekkverket er såpass lavt at det på grunn av sikkerhetsmessige forhold anbefales økning av høyde.

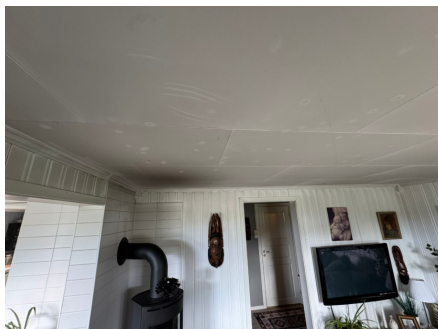
Sotmerker på innvendige overflater.

Innvendige overflater må vaskes. Om det ikke er tilfredsstillende må det beregnes maling med egnet fremgangsmåte for å fjerne sot.

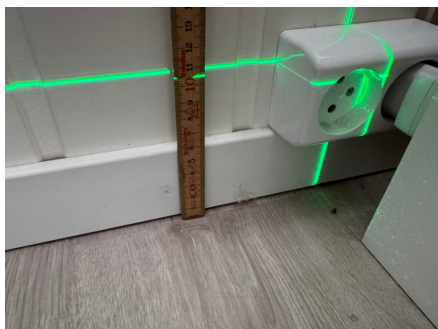
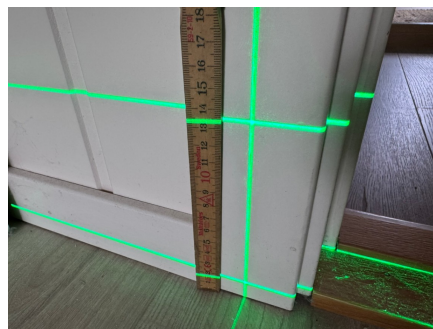
- Målt høydeforskjell på over 30 mm gjennom hele rommet. Tilstandsgrad 3 gis med bakgrunn i standardens krav til godkjente måleavvik.

Måling på soverommet.

Kostnadsestimatet er satt til ytterligere undersøkelser som krever inngrep i skjulte konstruksjoner.

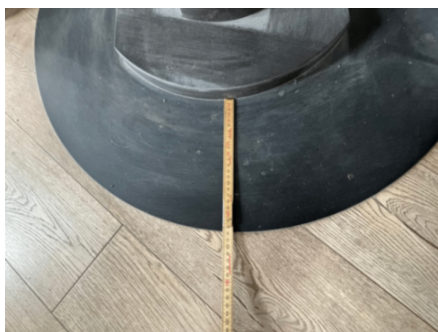
Ildfast plate under ovnen er ikke stor nokk.

Gjøre tiltak for å sikre antall synlige sider av pipen og øke avstanden mot brennbart materiale. Løsning kan være å fjerne innkledning av pipen eller montering av innvendig røykrør. Konsekvens av sprekker og riss kan være røyklekkasje til boligen eller at brennbart materiale utsettes for høy varme. Kontakt stedlig brann- og feiervesen for veiledning før tiltak iverksettes.

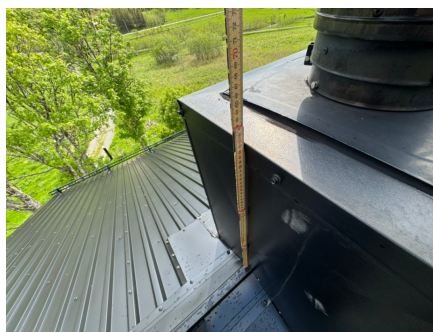
Pipen er ikke høy nokk.

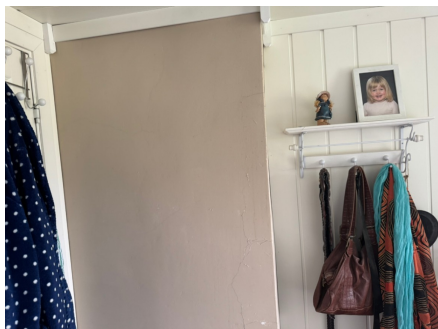
Det er påvist riss i pipen.

Eksempel på riss i pipen.

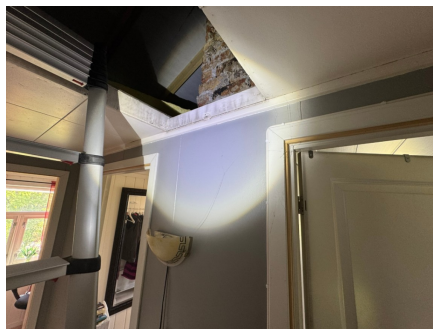
Pipen er kledd inn.

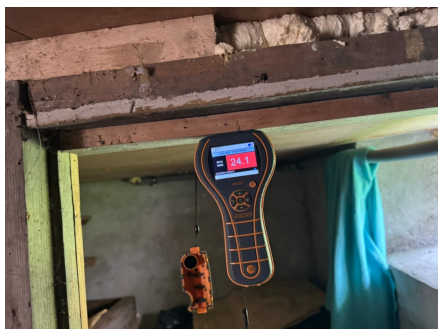
Fuktmålinger vise at det er høyt fuktnivå i kjelleren.

Fuktmåling i kjelleren.

- Det påviste fuktnivå gir grunn til å overvåke konstruksjonen jevnlig for å se utvikling over tid, og eventuelt foreta tiltak for å unngå fuktskader.

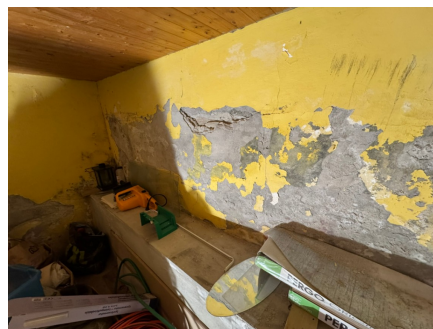
I kjelleren ser jeg saltutslag på veggen. Årsak til saltutslag er fukttilgang til grunnmuren. Fukttilgangen kommer som følge av kapillærsug gjennom grunnmur / betonggulv.

Saltutslag på veggen.

Å forebygge fukt i kjelleren er viktig for å unngå mugg, råte og andre skader. Anbefalte tiltak er å sikre at overflatevann ledes bort fra huset, sikre for god ventilasjon i kjelleren. Dette kan være å installere ventiler eller bruke en avfukter. Hold takrenner og nedløpsrør rene og i god stand for å sikre at vann ledes bort fra huset.

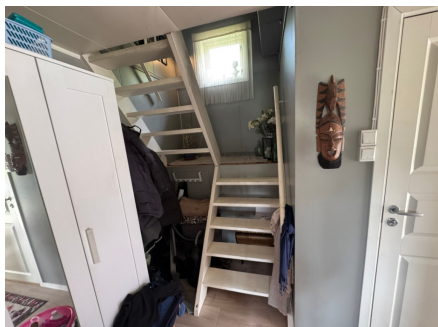
Konsekvensen av de påviste avvikene er økt risiko for fall/personskader.

Trappen.

- Rekkverk må monteres for å lukke avviket.
- Åpninger er såpass store at det ut ifra sikkerhetsmessige forhold anbefales å lage mindre åpninger.

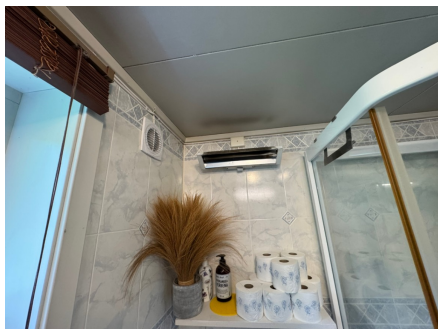
Veggplatene er vannavvisende. Disse tar skade av å utsettes for vann. Løsningen er heller ikke vannnett.

Ved å utsette veggoverflater for vann er det stor risiko for at det kan oppstå vannskader.

Vannavvisende veggplater.

- Membran/tettesjikt må legges.

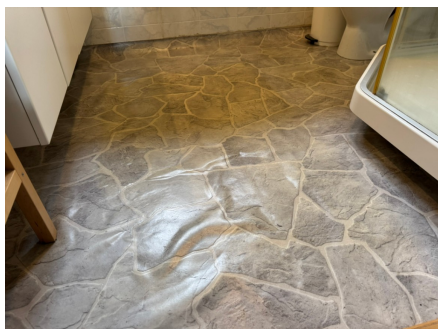
Løst gulvbelegg

Avviket ved manglende sluk på gulvet fører til at vann kan flomme ut av rommet samt at det blir stående vanddammer på gulvet ved vannpåkjenning. Det anbefales at det gjøres en helhetlig prosjektering ved oppgradering av våtrommet slik at fallforholdene da blir riktig.

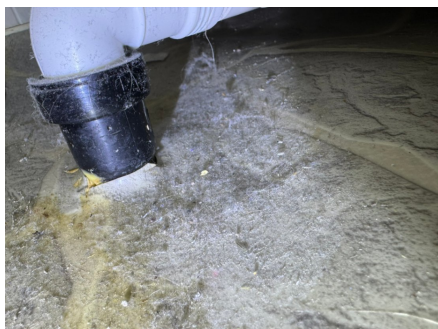
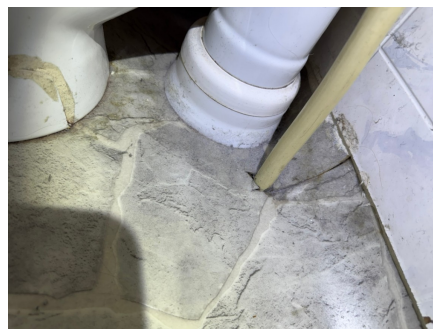
Manglende membran på veggene og utette rørgjennomføringer i gulv gir risiko for fuktskader i skjulte deler av konstruksjonen. Vegg og gulv må ikke utsettes for fritt vann slik de fremstår i dag.

Eksempel på utettheter på vinylbelegget.

- Utettheter i tettesjiktet på våtrommet kan føre til fuktskader i bakenforliggende konstruksjoner dersom det ikke blir foretatt tiltak på våtrommets tettesjikt.

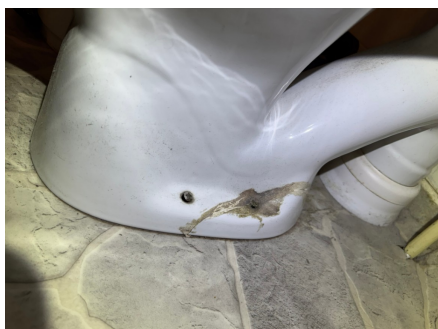
Ved inspeksjon av sanitærutstyr og innredning har jeg påvist at toalettet har sprekk og bunnplaten i innredningen har fuktsvelling.

Sprekk i toalettet.

Det må regnes med utskifting av toalett og innredningen.

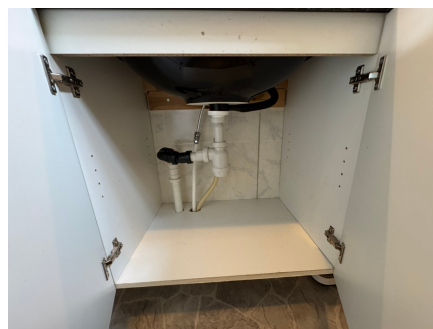
Fuktsvelling i bunnplaten.

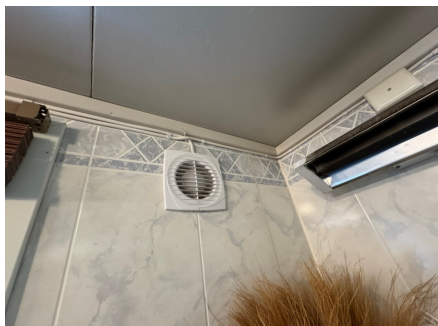
Mekanisk avtrekk på badet.

- Det bør etableres tilfredsstillende tilluft til våtrom f.eks. luftespalte ved dør e.l.
- Over tid kan manglende tilluftsventilering resultere i mugg- og soppdannelse, spesielt på steder som ikke får god nok luftgjennomstrømning.

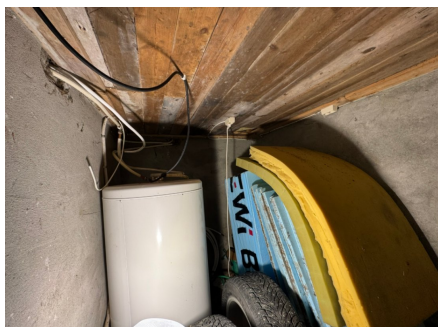
Uten riktig klamring kan vannrørene bevege seg, noe som kan føre til lekkasjer ved skjøter og koblinger.

Eksempel på vannrør som ikke er tilstrekkelig festet.

- Anlegget må sjekkes av fagperson, som må utføre eventuelle tiltak på anlegget.
- I forbindelse med oppgradering av våtrom vil det være naturlig med utskiftning av rør.

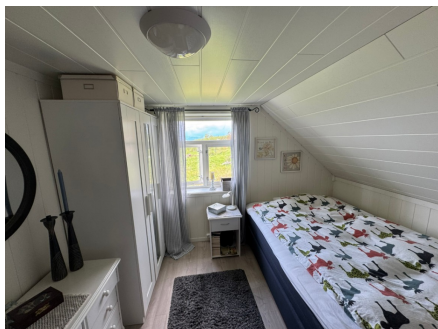
Dårlig eller mangelfull ventilasjon kan gi helseplager.

Eksempel på rom som ikke har ventilering utover å åpne vinduet.

Kostnadestimatet er satt til montering av veggventiler.

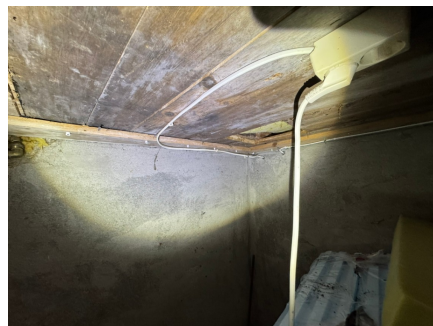
**Ja Det anbefales at det gjennomføres el-takst på anlegget slik at hele anlegget er gjennomgått etter NEK 405-20. Årsaken til anbefalingen er at det er påvist løse ledninger samt at det er utført arbeider på det elektriske anlegget som mangler dokumentasjon samt at det ut fra alderen på anlegget og dets komponenter vil være avvik som en bygningssakkyndig ikke vil avdekke ved visuell kontroll. En eltakst skiller seg fra elkontroll ved at eltakst også kan omhandle økonomiske forhold. En eltakst vil ha som formål å sette en økonomisk kostnad for å korrigere en uønsket tilstand på det elektriske anlegget. Bestemmelsene i Avhendingslova til dokumentasjon av tilstand har blitt skjerpet. Både selger og kjøper vil derfor dra stor nytte av å ha en uhildet rapport fra sertifisert fagperson å unngå fremtidige konflikter.**

Eksempel på løse ledninger.

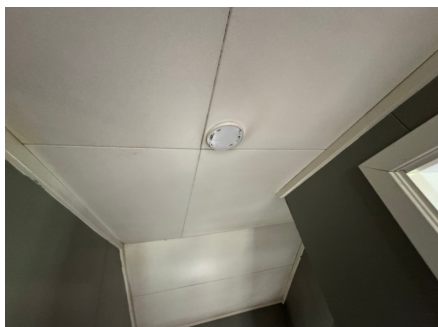
Røykvarsleren er demontert på befæringsdagen.

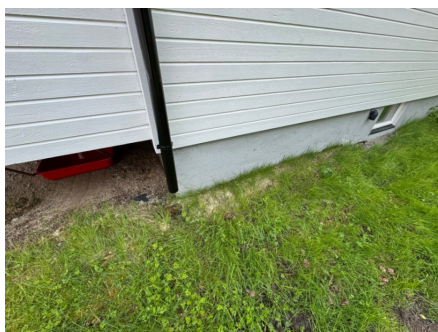
Jeg har ikke påvist utvendig fuktsikring av grunnmuren. Dette er med på å øke risiko for fuktinntrengning til rom under terreng.

Det er ikke utvendig fuktsikring.

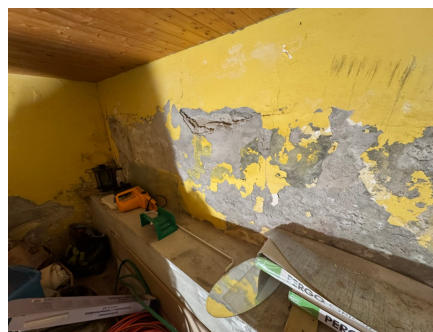
Ved at dreneringen ikke fungerer som tiltenkt vil det oppstå fuktinntrengning til rom under terreng. I disse rommene vil det oppstå sopp og råteskader over tid med fukttilgang.

Tegn til at dreneringen ikke er tilstrekkelig.

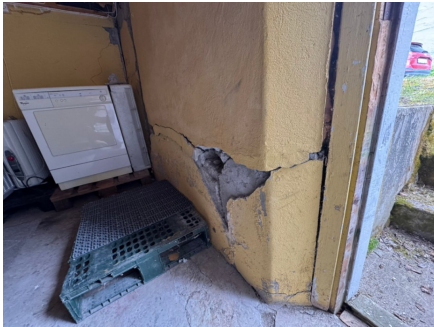
- Det er påvist sprekker i murte/pussede fasader.
- Det er registrert setningsskader/store riss/sprekker.

Sprekker i grunnmuren.

- Sprekker i grunnmuren må tettes.
- Lokal utbedring må utføres.

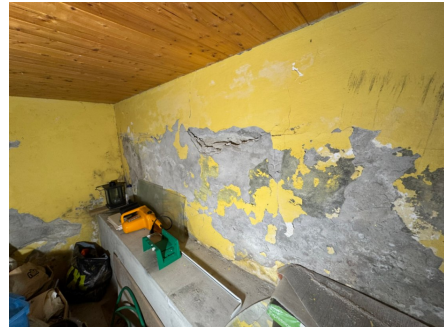
Løs puss på veggen.

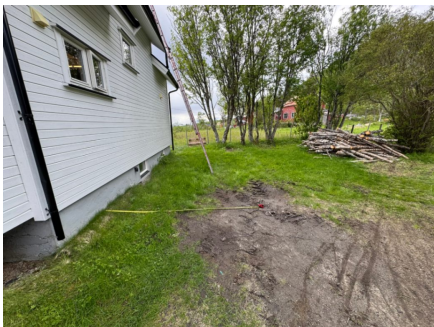
Feil ved terrenghorhold fører til unødvendig mye vann mot bygningen, noe som øker risiko for skader og reduserer levetiden.

Terrenget er relativt flatt på baksiden av boligen.

- Det bør foretas terrengjusteringer.
