# Grønnegata 54 2317 HAMAR

## Tilstandsrapport Eierskifte

Boligtype: Leilighet

Byggeår: 1959

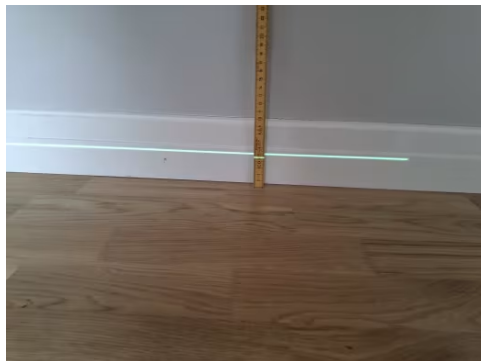
Etasjeskillet er kontrollert med nivelleringslaser.

Kontroll av etasjeskille utføres med nivelleringslaser. Det tas stikkprøver i to retninger i minst to rom per etasje der det lar seg gjøre. Ingen vesentlige avvik ble registrert. Det gjøres likevel oppmerksom på at det ble stedvis registrert knirk. Målt lokalt avvik er <10mm og totalt avvik <15 mm pr. rom.

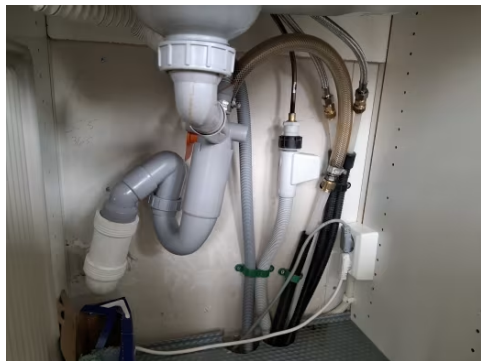
Leiligheten har synlige avløpsrør av plast.

| Det er flere boenheter i bygget og kontroll om kloakk er luftet over tak er ikke foretatt. Det er ikke påvist noen stakeluke i boenheten. Staking kan utføres via sluk eller andre installasjoner med avløp. Det registreres sen avrenning i servant på bad. | |

| På grunn av sen avrenning fra tappested anbefales en kontroll / utbedring av rørlegger. | |

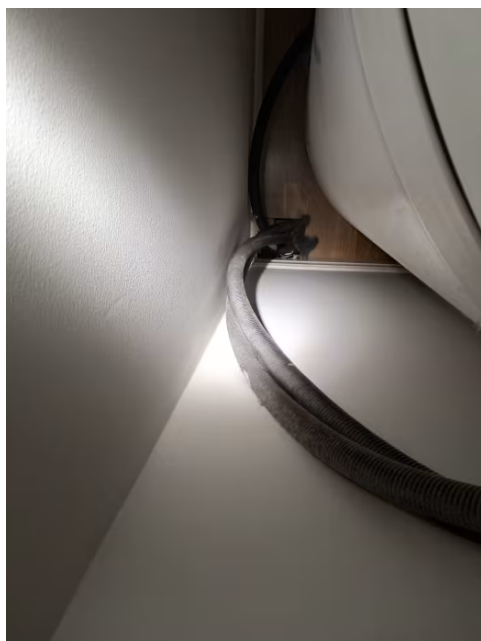
Leiligheten har vannrør av rør-i-rør.

Selger opplyser om at hovedstoppekran og fordelerskap er plassert i kontorlokale utenfor leiligheten. Fordelerskapet og hovedstoppekran er med bakgrunn i dette ikke undersøkt/funksjonstestet. Forholdet medfører begrenset tilgjengelighet ved behov for rask avstengning ved vannlekkasje eller andre akutte hendelser. Dette kan øke risikoen for vannskader og forsinke nødvendige tiltak ved feil på anlegget. Til informasjon så er det etablert fuktsensor på bad og under kjøkkeninnredning.

Det bør etableres hovedstoppekran til leilighetens vannrør internt i leiligheten.

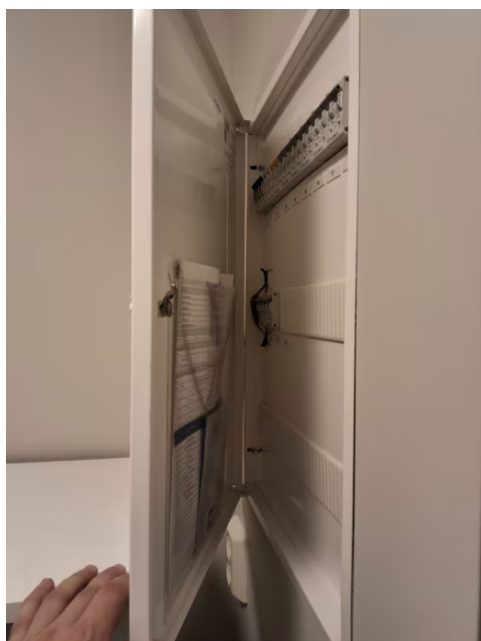
Sikringsskap med automatsikringer er plassert i bod.

Det er ikke fremlagt samsvarserklæring på elektrisk arbeid/anlegg montert etter 01.01.1999.

Samsvarserklæring på utført arbeid bør fremskaffes, alternativt så bør det gjennomføres en utvidet el-kontroll av en elektrofaglig person og nødvendige tiltak vurderes deretter.

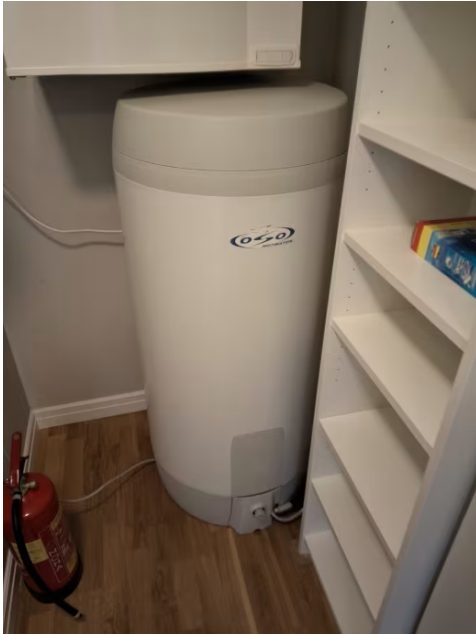
Varmtvannsbereder er plassert i bod.

Varmtvannsberederen er plassert i ett rom uten sluk. Det er etablert fuktsensor til automatisk vannstopper på gulv ved varmtvannsbereder, lekkasjesikkerhet vurderes med dette å være ivarettatt.

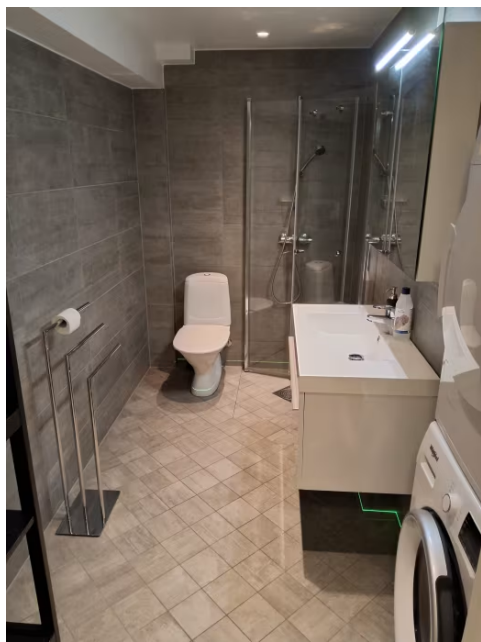
Oversiktsbilde bad.

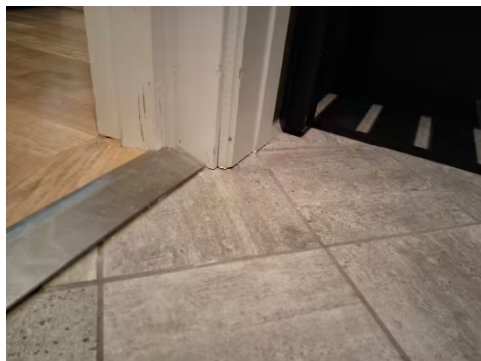
Det kan ikke verifiseres at det er etablert en oppkant på

| Gulvet i våtrommet har lokalt tilfredsstillende fall i nedsenket dusjsone, slik at vann ledes mot sluk som forutsatt. Utenfor dusjsonen er fallet tilnærmet flatt, noe som er svakere enn dagens anbefalinger. Dette kan medføre til at eventuelt lekkasjevann utenfor dusjsonen i liten grad vil bevege seg mot sluket. Og det kan ikke verifiseres at det er etablert en vanntett oppkant på minimum 15mm ved baderomsdøren. | |

Det anbefales å etablere en fuktsensor ved dør tilknyttet automatisk vannstopper, slik at vanntilførsel blir stengt ved en eventuell lekkasje fra utstyr på rommet.
