# Verditakst for landbrukseiendom

## Bergland

📍 Tømmerveien 16, 9392 STONGLANDSEIDET

# gnr/bnr 216/29, 216/28

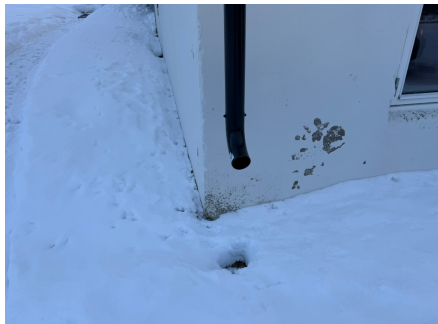
Eksempel på utkaster som er avsluttet over terreng.

Nedløp som avsluttes med utkaster over terreng og manglende nedløp fra takoverbygget kan føre til økt vannbelastning på terreng, drenering og veggkonstruksjon. Det anbefales å etablere kontrollert bortledning av takvann for å redusere fuktbelastning på bygningen.

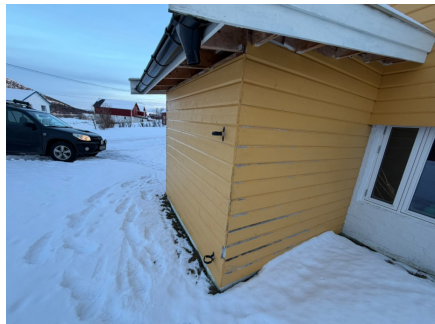
Takrennen mangler nedløp.

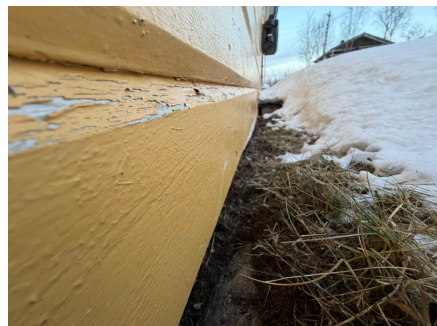
Eksempel på liten avstand mellom kledning og terreng.

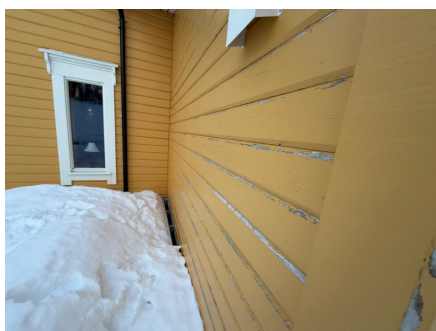
Tynslitt overflatebehandling.

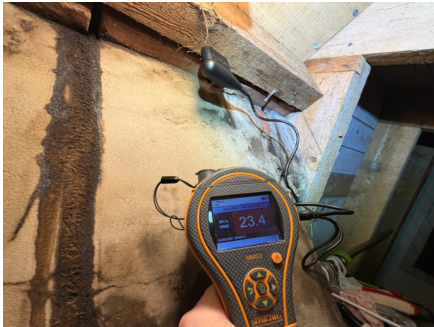
Fuktmålinger i kubbing med pipe og taktro viser ca 23 og 30 vektprosent. Disse verdiene er skadelige for trekonstruksjonen.

Fuktmåling ved pipe.

Før det gjøres endringer i takkonstruksjonen slik som endring av ventilering må de tiltenkte løsningene prosjekteres. Dette for at det ikke skal oppstå andre skader som følge av endringene som blir gjort.

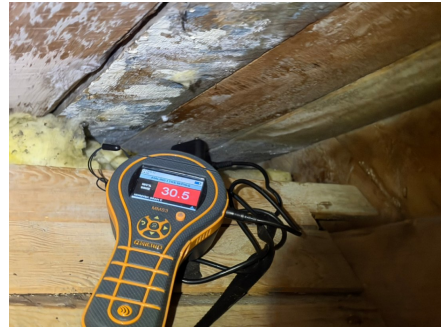
Fuktmåling i undertak.

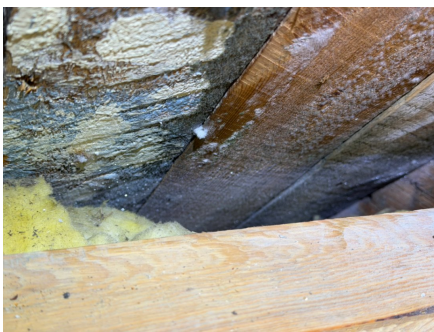
Ved inspeksjon på kaldt loft ser det ut til at konstruksjonen er begrenset ventilert. Dette øker risiko for kondens med påfølgende fuktskader i takkonstruksjonen.

Det er påvist rim på undertaket.

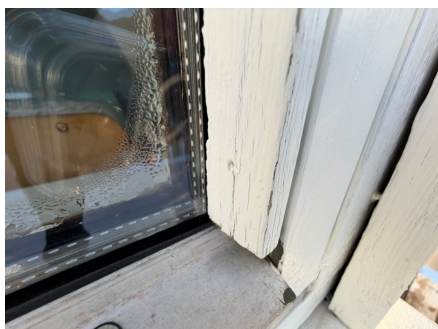
Innvendig er det observert fuktmerker på treverk rundt glasset og kondens på innvendig glass.

Vinduer er slitte som følge av ytre værpåvirkninger, og det er sprekker i trevirket.

Eksempel på værslitte lister utvendig og kondensering på innvendige glassflater.

Det må regnes med løpende vedlikehold og gradvis utskifting av vinduer i kjelleren som følge av alder og slitasje. Det anbefales at vinduer med begrenset isolasjonsevne vurderes skiftet fremfor kun vedlikehold.

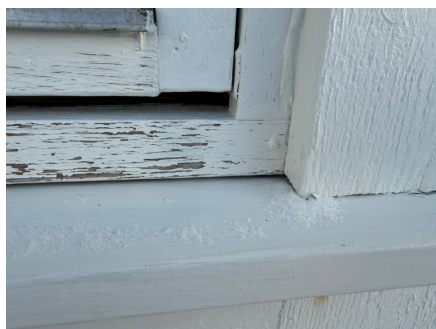
Det er registrert avvik rundt innsettingsdetaljer der omramminger går helt ned i beslaget utvendig.

Eksempel på værslitt overflatebehandling og omramming som støter mot beslaget.

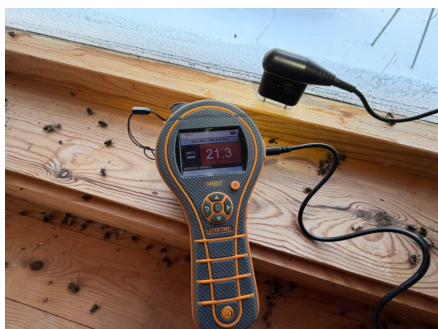
Trevirket i vinduene på kaldloftet og i kjelleren har forhøyet fuktnivå og forekomst av svertesopp.

Fuktmåling i vindu kaldloft.

Forhøyet fuktnivå i treverket i vinduene på kaldloftet og i kjelleren øker risikoen for råte, og bør følges opp med nødvendige tiltak for å hindre ytterligere skade.

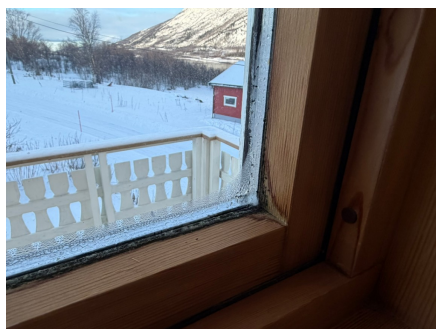
Eksempel på kondensering på innvendig vindusglass.

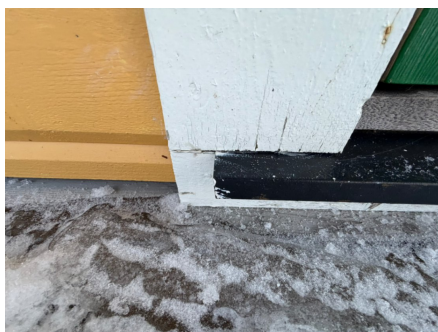
Det er registrert avvik rundt innsettingsdetaljer der omramminger går helt ned i beslaget utvendig.

Eksempel på omramming som støter mot vannbrettbeslag.

Avvik rundt innsettsdetaljer og omramminger som går helt ned i beslaget utvendig bør utbedres for å hindre vanninntrenging og påfølgende fuktskader i konstruksjonen.

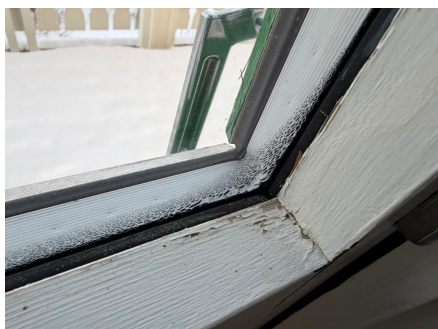
Kondensering på innvendig glass.

Tiltak bør iverksettes for å redusere kondens på innvendig glass, da vedvarende kondens kan føre til fuktskader og muggdannelse.

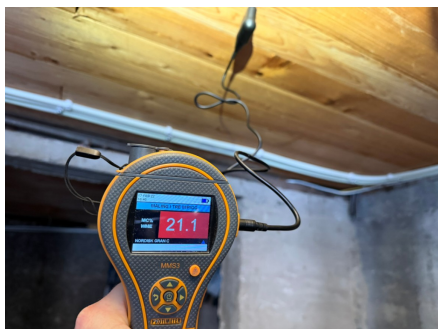
Det er målt forhøyede fuktverdier i etasjeskillet mellom kjeller og 1. etasje.

Fuktmåling i etasjeskillet mot kjelleren.

Kostnadsestimatet er satt for ytterligere vurdering av avviket og prosjektering av eventuelle tiltak. Kostnader for eventuell utbedring vil ikke være mulig å vurdere før ytterligere undersøkelser er gjort.

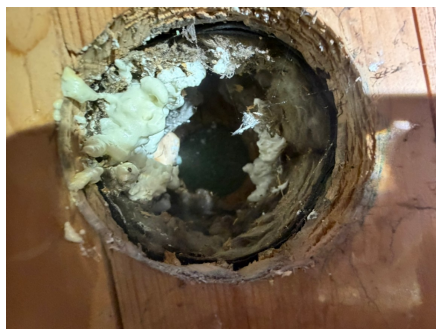
Åpning i etasjeskillet.

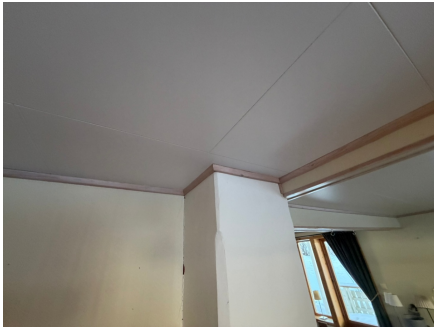
Pipe mot vest har fyringsforbud.

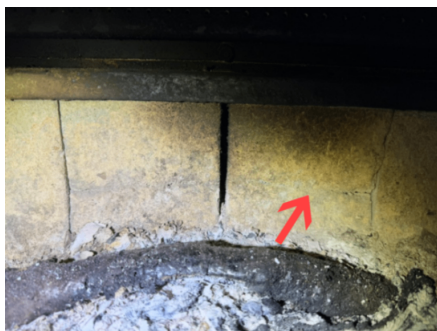
Ved ildstedet er det registrert skader på ildfast stein inni ovnen.

Skadet stein i vedovnen.

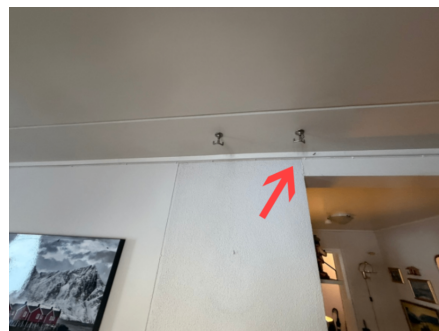
Avstand til brennbart materiale er ikke ivarettatt.

Avstanden fra røykrør til brennbart materiale må utbedres i henhold til gjeldende forskrifter for å redusere risikoen for brannspredning ved eventuell pipebrann.

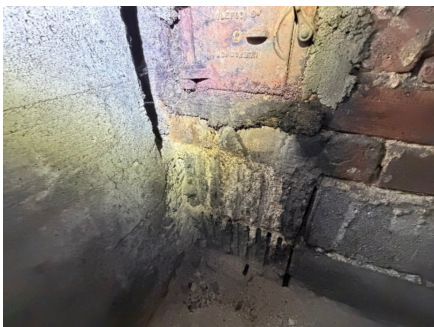
Sotluken lot seg ikke åpne på befaringstidspunktet.

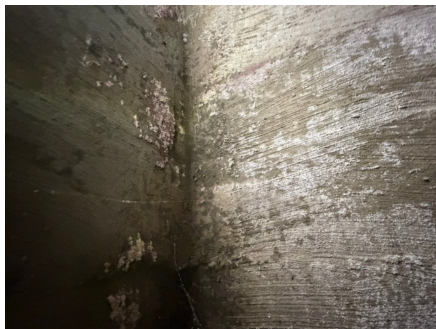
Det er observert saltutslag på vegg, samt forhøyede fuktverdier i treverk, målt til ca. 43 vektprosent. Årsaken til saltutslagene er fukttilgang til grunnmuren, som skyldes kapillærsug gjennom grunnmur og betonggulv.

Saltutslag.

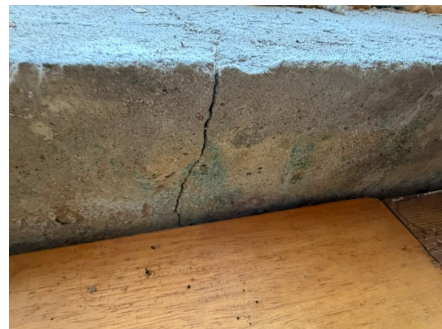
Det er registrert rissdannelser i vegg.

Riss i vegg.

Rissdannelser kan indikere bevegelser i konstruksjonen og kan medføre økt risiko for videre utvikling av sprekker. Det anbefales å følge med på forholdet og vurdere nærmere undersøkelser og utbedring dersom sprekken øker i omfang eller endrer karakter.

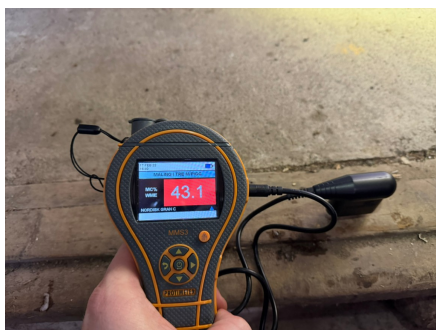
Målt fuktinnhold i treverk på ca. 43 vektprosent tilsier at treverket er over fibermetningspunktet, noe som gir økt risiko for mugg- og råteskader ved vedvarende fuktpåvirkning. Det bør gjøres tiltak for å redusere fuktbelastningen i kjelleren for å unngå videre skadeutvikling og negativ påvirkning på både bygningskonstruksjonen og innneklimaet. Vi anbefaler at det er minst mulig organisk materiale i etasjen og mest mulig åpen betong og murflater. Permanent styrt avfukting vil være med på å bedre klimaet i etasjen. Forholdet må sees i sammenheng med etasjeskiller og vindu.

Fuktmåling.

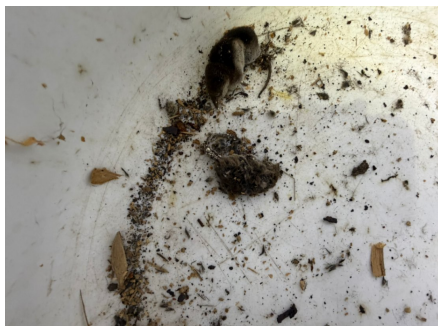
Det er påvist mus i kjelleren.  
Helsefare: Mus kan bære med seg sykdommer som kan smitte til mennesker. Kontakt med mus eller deres avføring kan utgjøre en helsefare.  
Skade på eiendom: Mus er gnagere har behov for å gnage på ting for å holde tennene sine i sjakk. Dette kan føre til skader på boligens konstruksjon, ledninger, isolasjon og personlige eiendeler.  
Forurensning: Mus etterlater seg ekskrementer, urin og hår, noe som kan forurense boligen. Dette kan føre til dårlig luftkvalitet og ubehagelig lukt.  
Reproduksjon: Mus reproducerer seg raskt, så selv om du har få mus i utgangspunktet, kan antallet øke betydelig på kort tid, og det kan bli vanskelig å kontrollere populasjonen.

Eksempel på mus.

For å forhindre mus i boligen, er det viktig å ta tiltak som tetting av innganger, opprettholde god hygiene, og eventuelt bruke feller eller annen skadedyrbekjempelse. Det er viktig å handle raskt hvis du mistenker at mus har kommet inn i boligen din for å begrense skade og helsefare. Det anbefales at det innhentes vurdering fra fagkyndige innenfor fagområdet skadedyr for å kartlegge utbredelse og eventuelle skader.

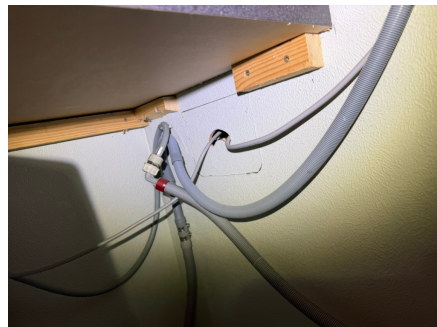
Utett gjennomføring i vegg.

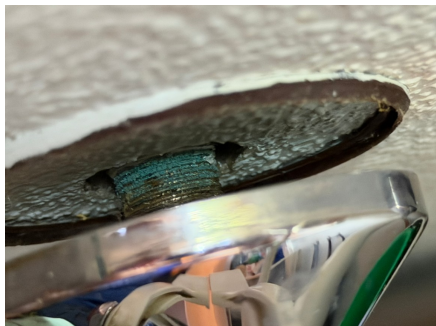
Utett rørgjennomføring.

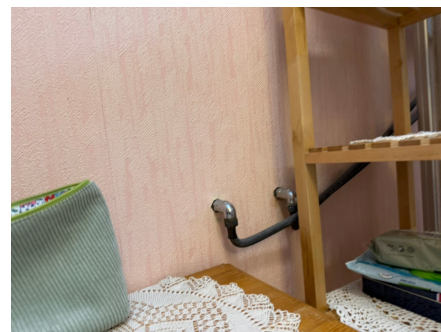
Utett rørgjennomføringer.

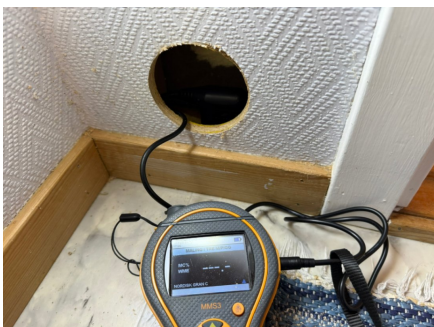
Fuktmåling.

Bruk av dampsperre i våtrom kan føre til at fukt blir innestengt i konstruksjonen, noe som øker risikoen for mugg- og råteskader over tid.

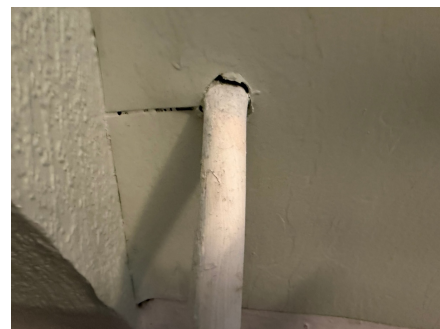
Uttett gjennomføring i vegg.

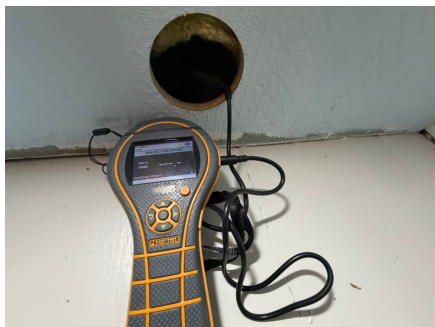
Fuktmåling.

Bruk av dampsperre i våtrom kan føre til at fukt blir innestengt i konstruksjonen, noe som øker risikoen for mugg- og råteskader over tid.

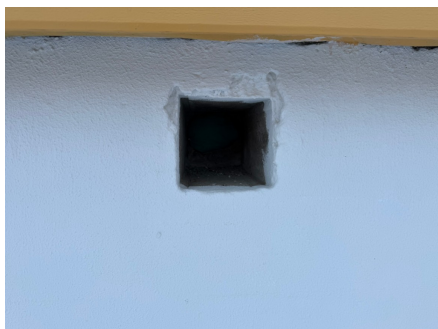
Det mangler kappe og netting på ventilgjennomføring i vegg.

Manglende sikring av ventilgjennomføringer kan medføre inntrengning av vann ved regnvær og adgang for gnagere, med risiko for fukt- og materialskader. Montering av netting og kappe anbefales.

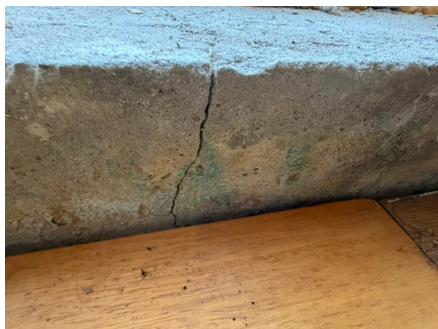
Det er registrert rissdannelser i grunnmuren og murpuss utvendig.

Riss i grunnmuren.

Rissdannelser kan indikere bevegelser i konstruksjonen og kan medføre økt risiko for videre utvikling av sprekker. Det anbefales å følge med på forholdet og vurdere nærmere undersøkelser og utbedring dersom sprekken øker i omfang eller endrer karakter.

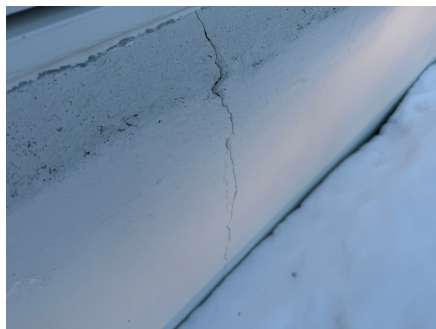
Riss i murpuss.

Riss i pussede fasader bør utbedres for å hindre at fukt trenger inn i konstruksjonen, noe som kan føre til ytterligere skader som frostsprengning eller at puss løsner.
