# Tilstandsrapport

Enebolig

Tømmerveien 16, 9392 STONGLANDSEIDET

Befaringsdato: 12.02.2026

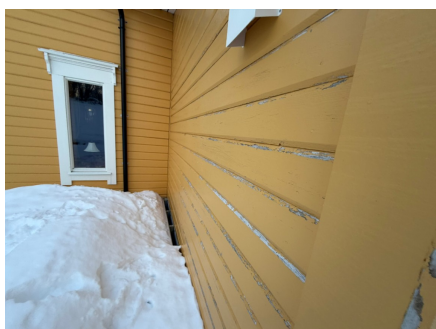
Tynslitt overflatebehandling.

Overflatebehandlingen bør fornyes for å beskytte treverket mot vær og fukt.

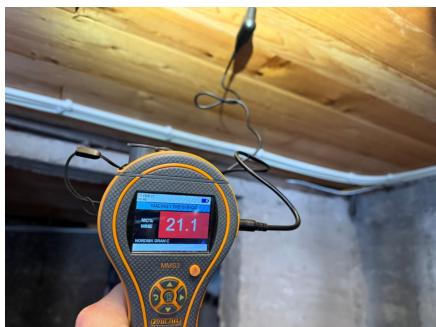
Det er målt forhøyede fuktverdier i etasjeskillet mellom kjeller og 1. etasje.

Fuktmåling i etasjeskillet mot kjelleren.

Kostnadsestimatet er satt for ytterligere vurdering av avviket og prosjektering av eventuelle tiltak. Kostnader for eventuell utbedring vil ikke være mulig å vurdere før ytterligere undersøkelser er gjort.

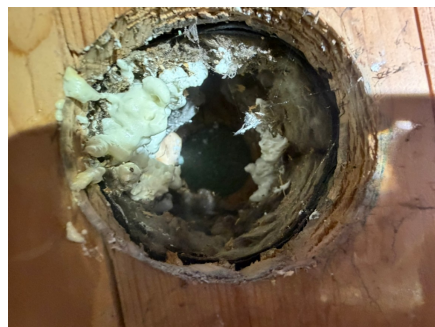
Åpning i etasjeskillet.

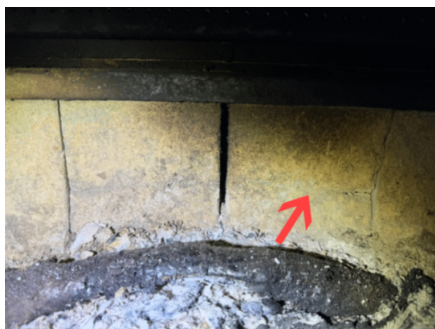
Ved ildstedet er det registrert skader på ildfast stein inni ovnen.

Skadet stein i vedovnen.

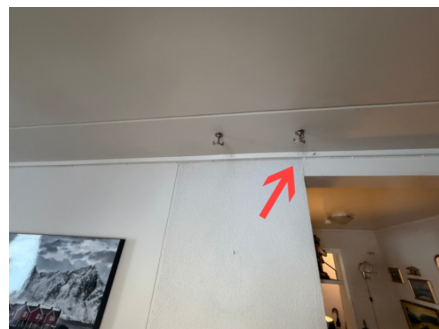
Avstand til brennbart materiale er ikke ivarettatt.

Avstanden fra røykrør til brennbart materiale må utbedres i henhold til gjeldende forskrifter for å redusere risikoen for brannspredning ved eventuell pipebrann.

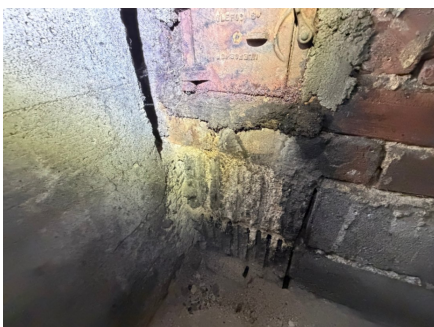
Sotluken lot seg ikke åpne på befaringsstidspunktet.

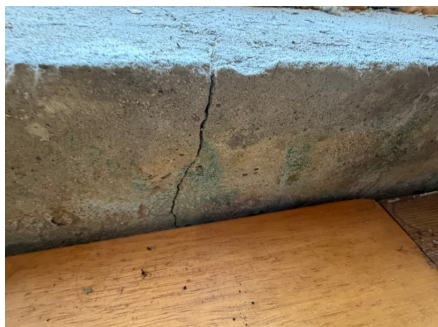
Det er registrert rissdannelser i grunnmuren og murpuss utvendig.

Riss i grunnmuren.

Rissdannelser kan indikere bevegelser i konstruksjonen og kan medføre økt risiko for videre utvikling av sprekker. Det anbefales å følge med på forholdet og vurdere nærmere undersøkelser og utbedring dersom sprekken øker i omfang eller endrer karakter.

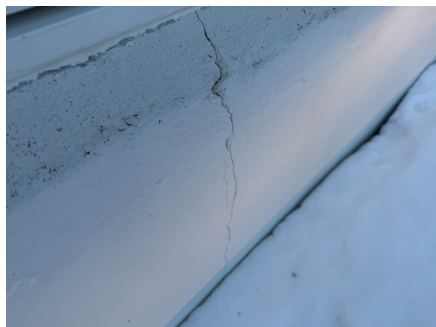
Riss i murepuss.

Riss i pussede fasader bør utbedres for å hindre at fukt trenger inn i konstruksjonen, noe som kan føre til ytterligere skader som frostsprengning eller at puss løsner.
