Tilstandsrapport

Boligbygg med flere boenheter

Ammerudveien 29 E, 0958 OSLO

Befaringsdato: 07.05.2026

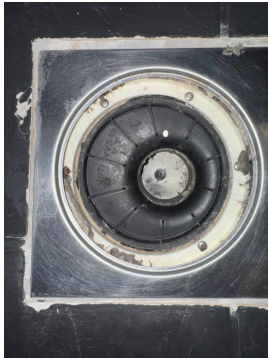
Vurdering av avvik:

Sluk.

- Andre tiltak:

Det er viktig å merke seg at levetiden til en membran og sluk varierer basert på kvalitet, installasjon og bruk. Eldre membraner kan bli sprø og sprekke opp, noe som kan føre til vannlekkasjer. Utbedring ved eventuelt brudd på fuktsikring betyr i praksis rehabilitering.

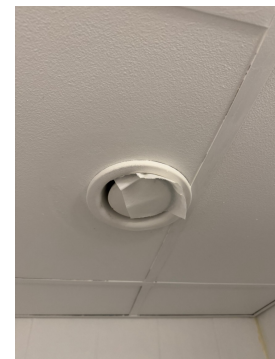
Vurdering av avvik:

Manglende tilluft gir dårlig sirkulering av luft og ventilasjonen fungerer dermed ikke som tiltenkt. Resultatet er dårligere luftkvalitet på badet.

Test av avtrekk. Papiret henger.

- Det bør etableres tilfredsstillende tilluft til våtrom f.eks. luftespalte ved dør e.l.

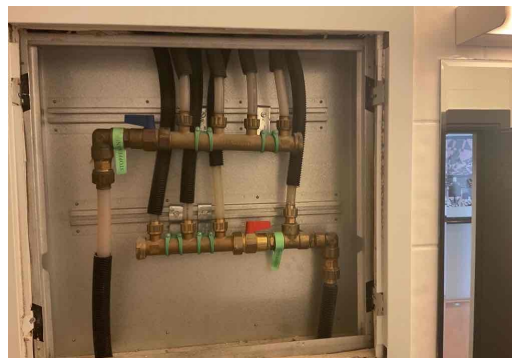
Vurdering av avvik:

Manglende tettemuffer gjelder på kjøkkenet. Uten tettemuffer er det en mulighet for at eventuelle lekkasjer presses ut i benkeskapet i stedet for inn i rørskapet på badet.

Merking av rør: Avviket har ingen praktisk betydning. Det er ved eventuelle lekkasjer og behov for bytte av rør at merking vil lette arbeidet for rørlegger.

Rørskap.

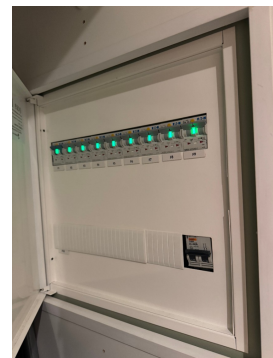
Sikringsskap.
