# Tilstandsrapport

Enebolig

Vikevegen 1287, 5568 VIKEBYGD

Befaringsdato: 25.09.2025

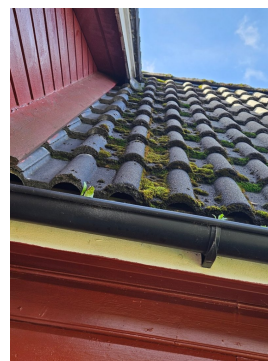
Når mer enn halvparten av forventet levetid er passert, øker risikoen for sprekker, løs takstein og vannlekkasje til underliggende konstruksjoner. Mosen kan holde på fuktighet, noe som over tid kan gi frostsprenging av takstein og akselerere slitasje. Undertaket kan ha redusert tetthet og funksjon. Det anbefales å overvåke taket regelmessig for skader og mosedannelse. Ved behov bør mose fjernes forsiktig, og planlegging av vedlikehold, reparasjon eller utskifting vurderes for å sikre takets tetthet og levetid.

Mosedannelse på takstein

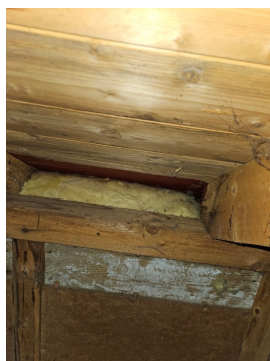
- Det er begrenset/dårlig ventilering av takkonstruksjonen.
- Det er påvist fuktskjolder i undertak/takkonstruksjon.

Takkonstruksjonen har begrenset eller dårlig ventilering. Det er observert fuktskjolder i undertaket og takkonstruksjonen, men det ble ikke påvist aktiv fukt på befaringsdagen.

Begrenset ventilering kan over tid føre til at fukt ikke tørker ut, noe som øker risikoen for mugg- og råteskader i treverket. Fuktskjolder indikerer tidligere fuktpåvirkning, og konstruksjonen kan ha redusert levetid dersom forholdene vedvarer. Det anbefales å forbedre ventileringen av takkonstruksjonen. Fuktskjolder bør følges opp ved fremtidige inspeksjoner, og eventuelle skadde deler vurderes for reparasjon eller utskifting for å sikre konstruksjonens funksjon og levetid.

Det er begrenset/dårlig ventilering av takkonstruksjonen.

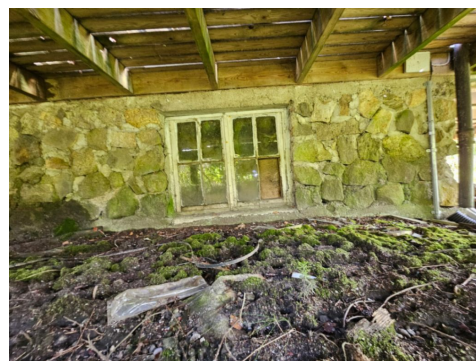
- Det er påvist noen glassruter som er punktert eller sprukne.
- Det er påvist vinduer med fukt/råteskader.

Noen vinduer i kjeller har råteskader i treverket. Det er også påvist enkelte glassruter som er punktert eller sprukne.

Vinduer i kjeller har råteskader og knuste glass.

Det anbefales å skifte ut vinduer med råteskader og punkterte eller sprukne glassruter.

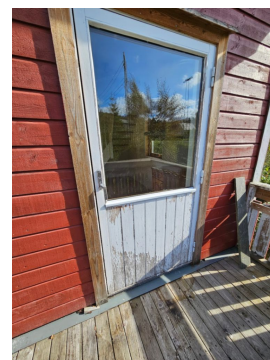
- Det er påvist dører som er vanskelig å åpne eller lukke.
- Det er påvist utetthet/åpning mellom dørblad og dørkarm. Dvs. at kaldtrekk kan oppstå.
- Karmene i dører er værslitte utvendig og det er sprekker i treverket.

Balkongdør er værslitt og det er sprekker i treverket.

Slitt og skadet dør reduserer funksjon og sikkerhet, og kan medføre ytterligere forringelse av dør og karm. Utetthet gir trekk, økt varmetap og dårligere innemiljø. Det anbefales å reparere eller skifte ut balkongdør og hovedytterdør for å sikre tetthet, funksjon og holdbarhet. Løse eller skadde deler bør utbedres, og dører bør justeres slik at de åpnes og lukkes korrekt.

Balkongdør er værslitt utvendig og det er sprekker i treverket. Døren er også vanskelig å åpne og lukke.

- Det må påregnes noe vedlikehold og at enkelte dører må skiftes ut.

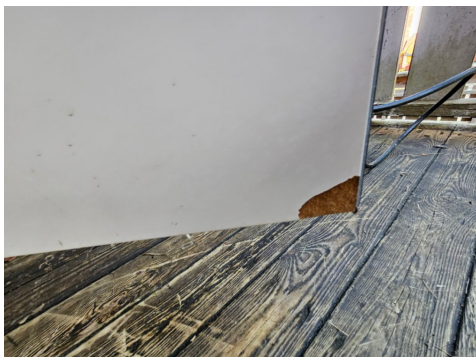
Skade på hovedytterdør.

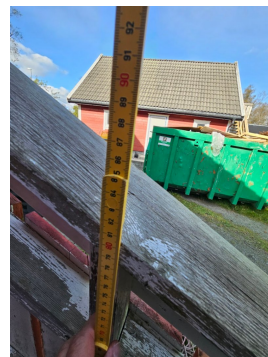
Lav rekkverkshøyde utgjør en sikkerhetsrisiko. Råteskader i treverket reduserer trappens bæreevne og levetid, og kan gi fare for svikt eller skade ved bruk. Det anbefales å heve eller skifte ut rekkverk i henhold til dagens krav. Tretrappen bør repareres eller skiftes ut for å sikre funksjon, sikkerhet og holdbarhet.

Rekkverkshøyder er under dagens forskriftskrav til rekkverk i trapper.

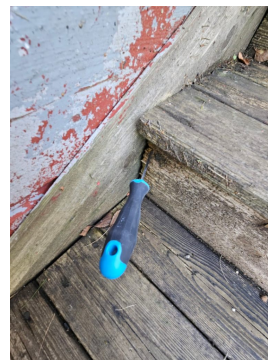
Det er påvist råteskader i tre trapp

Råteskader i tretrapp.

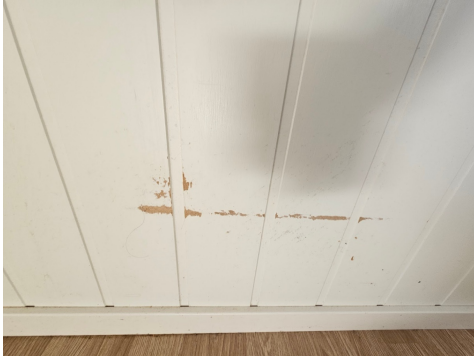
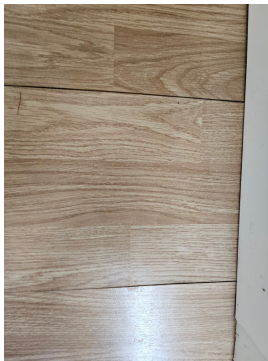
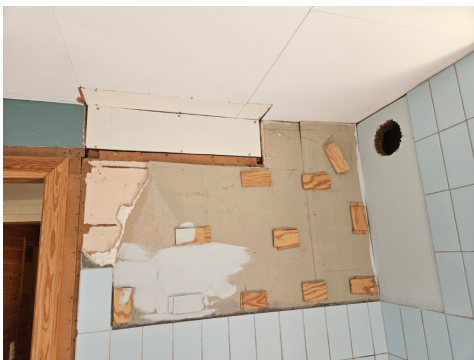
Overflater har en del slitasjegrad utover det en kan forvente.

- Overflater må utbedres eller skiftes.

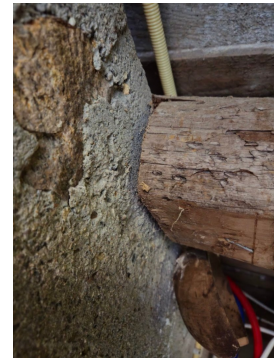
- Målt høydeforskjell på over 20 mm innenfor en lengde på 2 meter. Tilstandsgrad 3 gis med bakgrunn i standardens krav til godkjente måleavvik.
- Målt høydeforskjell på over 30 mm gjennom hele rommet. Tilstandsgrad 3 gis med bakgrunn i standardens krav til godkjente måleavvik.

Høydeforskjeller og manglende understøttelse kan redusere stabilitet, gi ujevnheter i gulv og øke risikoen for skader på konstruksjonen over tid. Skjevheter i nyere tilbygg kan indikere konstruksjonsmessige utfordringer som bør følges opp. For å oppnå tilstandsgrad 0 eller 1 må høydeforskjeller rettes opp og understøttelse forbedres. Skjevheter i tilbygget bør vurderes nærmere, og eventuelle tiltak bør vurderes som å jekke det opp.

Det mangler søyler under bærende bjelker.

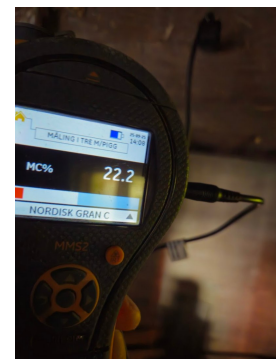
- Det er ikke tilfredsstillende ventilering av krypkjeller.
- Det er stedvis påvist fuktnivå som tilsier at konstruksjonen kan ha fuktskader.
- Det er påvist synlig vann i krypkjeller eller synlige tegn på innsig av vann i krypkjeller.

Krypkjelleren har ikke tilfredsstillende ventilering. Det er påvist høy fuktighet i trevirke på 22,2 %, og synlige tegn på vann eller vanninnslag i krypkjelleren.

Trevirke med fukt over 20 % har stor risiko for muggsoppvekst og råteskader. Manglende ventilasjon og fuktinnslag kan føre til strukturelle skader på bjelkelag og gulv, samt dårlig innelima. Forbedre ventilasjonen i krypkjelleren, utbedre drenering og fuktsperre der det er nødvendig, og inspisere samt reparere fuktskadet treverk. Regelmessig oppfølging anbefales for å forhindre ytterligere skade.

Forhøyet fuktverdier i bjelkelag mot kryp/grovkjeller.

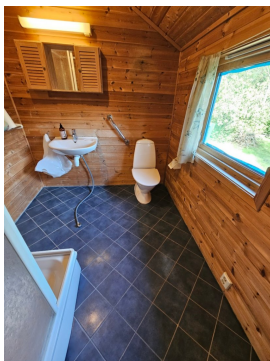
Direktoratet for Byggkvalitet (DiBK) har i sin veiledning av 26.9.2022 skrevet: Bygningsdeler på bad og vaskerom må i tillegg til å få tilstandsgrad opp mot kravene som gjaldt da de ble bygget, også kontrolleres mot dagens krav, på bakgrunn av at bruken av slike rom har endret seg vesentlig opp gjennom årene. Dersom det foreligger et avvik som tilsier at våtrommet ikke oppfyller dagens regelverk om tettesjikt og sluk, enten på grunn av materialvalg, alder, avvik fra regelverk, preaksepterte ytelser, faktiske skader eller funn av fukt også videre, vil det være et foreliggende avvik som krever utbedring «innen kort tid» og skal gis TG3. Et våtrom som ikke oppfyller funksjonskrav om tettesjikt og sluk i dagens tekniske forskrift skal gis TG3."

Våtrommet må oppgraderes for å tåle normal bruk etter dagens krav.

- Våtrommet må totalrenoveres. Alle forhold med tettesjikt, våtsone, sluk m.m. må dokumenteres.

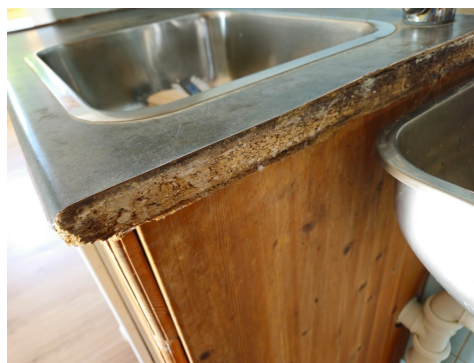
- Det er påvist skader på overflater/kjøkkeninnredning utover normal slitasjegrad.

Det er påvist skader på overflater/kjøkkeninnredning utover normal slitasjegrad.

- Det må påregnes lokal utbedring/utskiftning.

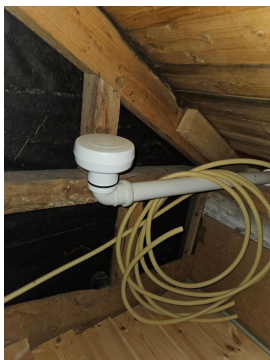
Vakuumentil regnes ikke som fullgod løsning for varig ventilasjon av avløpsanlegg. Ventilen kan over tid miste funksjon eller fryse fast, noe som kan føre til luktp problemer inne i boligen samt redusert trykkutjevning i rørsystemet. Det anbefales å etablere tradisjonell lufting av kloakk over tak, i tråd med gjeldende forskrifter og god byggeskikk. Vakuumentilen bør vurderes skiftet eller fjernet når korrekt lufting etableres.

Vakuumventil som lufting.
