Håsenvegen 15, 6600 SUNNDALSØRA

**Enebolig med romslig tomt, solrik  
veranda og moderne fasiliteter.**

| Tilstandsrapport ..... | 74 |

22.12.2025

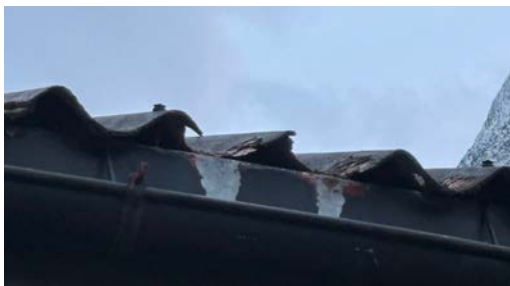
Tekkingen og undertaket er opprinnelig fra 1967, og det er registrert mindre skader på enkelte områder. Skadene vurderes å skyldes naturlig aldring over tid. Undertaket består kun av taktro uten diffusjonstett sjikt, noe som var vanlig byggeskikk på oppføringstidspunktet.

Eternittaket har mindre skader enkelte steder

Manglende diffusjonstett sjikt gjør at undertaket ikke hindrer fuktvandring på samme måte som moderne takkonstruksjoner, noe som medfører økt risiko for fuktskader over tid. Det ble ikke registrert skader på loftet ved nåværende inspeksjon, men det må påregnes utskifting av tekingen og etablering av nytt undertak i nær fremtid.

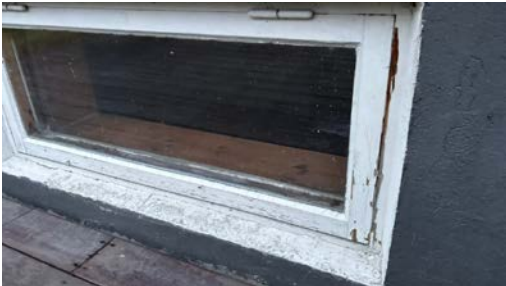
Vinduene er generelt godt vedlikeholdt, men bærer preg av alder. Det er registrert punktert glass på ett stuevindu, og enkelte vinduer tar i karm ved åpning og lukking. Kjellervinduene som ligger helt ned mot terreng utsettes for økt fuktbelastning og har høyere risiko for råte, vanninntrengning og skader på omkringliggende konstruksjoner, og det anbefales derfor minimum 30 cm klaring mellom terreng og underkant av vindu. I dette tilfelle ligger flere av vinduene bare 10 cm over terrenget. Dette var vanlig byggeskikk på oppføringstidspunktet.

Vinduene av eldre årgang er værslitt utvendig

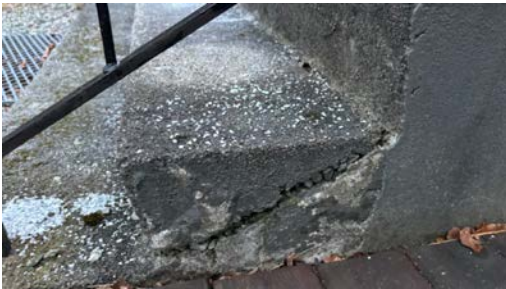
- Trappen ved hovedinngangen har mindre sprekkdannelser og avskallinger i overflater. Avvikene vurderes å skyldes naturlig slitasje og vær-/fuktpåvirkning over tid.

Mindre sprekker og skader på overflaten

Det anbefales vedlikehold av trappen med reparasjon av skadde partier og lokal utbedring av overflate. Tiltaket er vedlikeholdsmessig og ikke akutt.

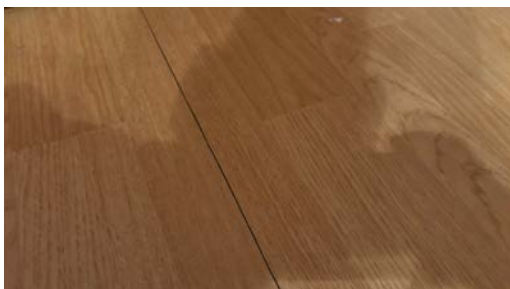
- Det er sprekker i gulvbelegget på ett av soverommene, og veggene i samme rom har skader på tapetet. I tillegg dekker ikke gulvlisten åpningen mellom vegg og gulv i entreen.

Sprekker i skjøtene på gulvbelegget på soverommet

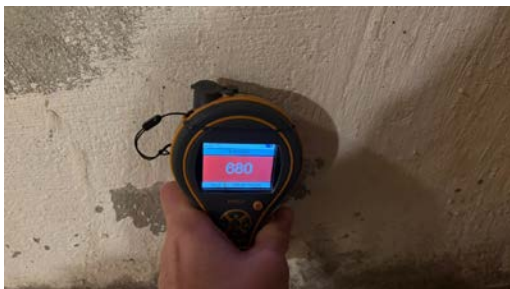
- Det er påvist indikasjoner på noe fuktgjennomtrenging i kjellergulv og kjellermur.

Utslag på forhøyde fuktverdier på ytterveggene i kjelleren

- Det påviste fuktnivå gir grunn til å overvåke konstruksjonen jevnlig for å se utvikling over tid, og eventuelt foreta tiltak for å unngå fuktskader.

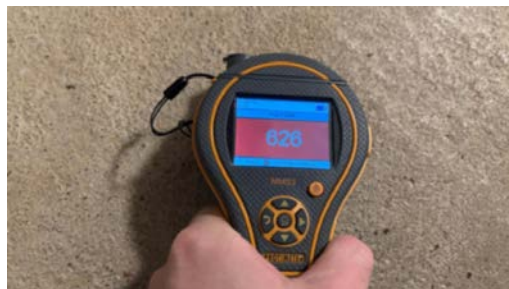
Utslag på forhøyde fuktverdier på gulvet i kjelleren

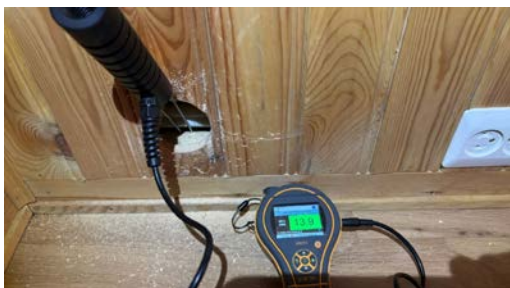
Ingen tegn til forhøyde fuktverdier ved hulltaking

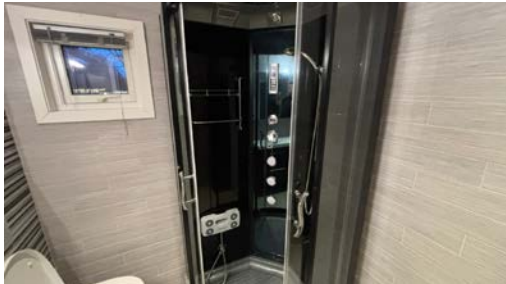
Vinduet er plassert i våtsonen til dusjen, og har listverk og utforing som ikke er fuktbeskyttet.

Det er ikke registrert skader på vinduet med uegnede materialer til tross for plasseringen i våtsonen. Bruk av dusjkabinett reduserer fuktbelastningen i området.

Vinduet er plassert i våtsonen til dusjen

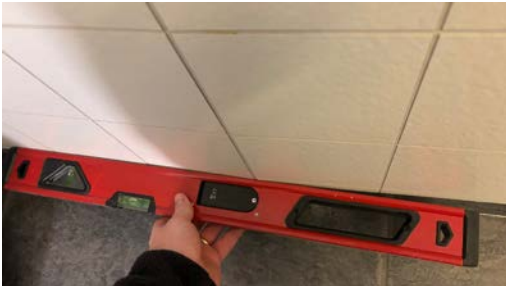
Baderomsplatene er montert uten sokkelprofil, noe som er avvik fra monteringsveiledningen. Det er heller ikke fuget i nedre kant i henhold til veiledningen. Platene buer seg også i skjøtene og fremstår stedvis som løse. Monteringen av baderomsplatene vurderes dermed å være ufagmessig utført. I dusjnisen har lav takhøyde medført mindre sprekker i malingen på listverket, som følge av høy fuktbelastning over tid.

Platene buer ut i skjøtene

Avvikene i montering av baderomsplatene bør utbedres ved å tette og fuge i henhold til gjeldende monteringsveiledning. Løse plater bør vurderes festet på nytt eller skiftet ut for å sikre korrekt funksjon og hindre fuktinntrengning. Listverket i dusjnisen bør behandles med fuktbestandig maling for å redusere risikoen for videre sprekker og skader. Det anbefales også å overvåke fukt og tilstand, spesielt i skjøter og områder med høy fuktbelastning.

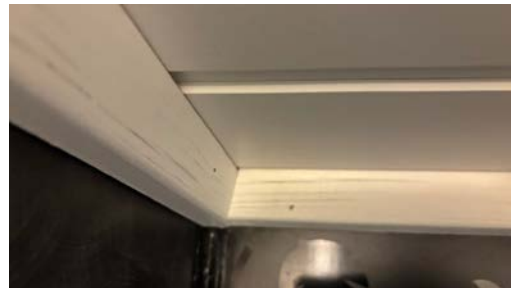
Fuktmerker på overflaten til listverk i dusjnisen

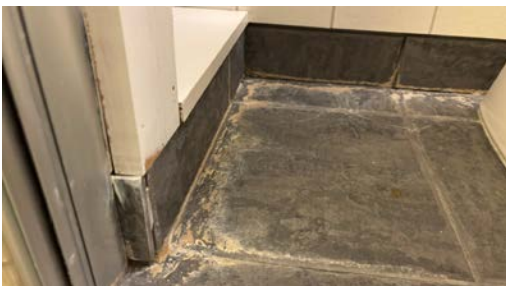
Fuktmerker på gulvet mellom toalettet og dusjnisen

Det er mulig at merkene kan fjernes med riktig rengjøringsutstyr, men de indikerer samtidig at det har vært – og kan oppstå – vannansamling i området.

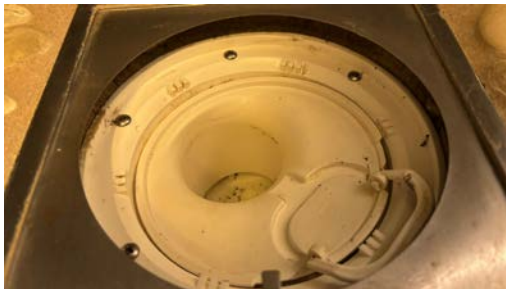
Plastsluk

Selv om det fremstår sannsynlig at det er etablert membran på gulvet, kan dette ikke bekreftes ettersom slukmansjetten ikke er synlig ved klemringen. Manglende dokumentasjon eller synlig utførelse rundt sluket innebærer en viss usikkerhet knyttet til tettheten i overgangene, som over tid kan medføre risiko for fuktinntrenging ved eventuelle svakheter i membranen. Det anbefales jevnlig tilsyn med området rundt sluket for å avdekke tidlige tegn til lekkasje. Ingen umiddelbare tiltak er nødvendig på dette tidspunktet.

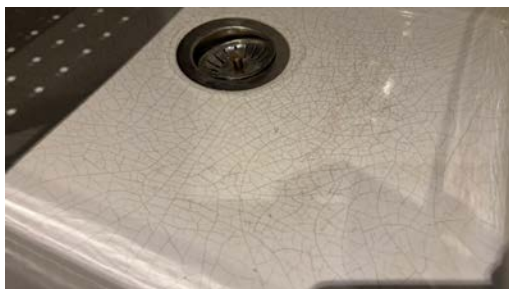
Det er også registrert sprekker/krakelering på vasken, uten at dette ser ut til å ha redusert funksjonen. Årsaken til dette skaden er ukjent.

Det er sprekke dannelse/krakelering i vasken

Vasken fungerer som tiltenkt på dette tidspunktet, men utskifting på sikt må regnes med.

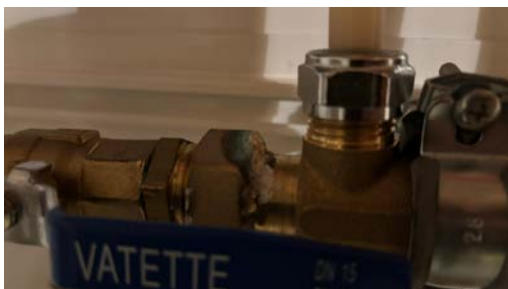
Det er noe irr på en kobling på fordelerstokken. Det kan skyldes kondens, eller mindre lekkasje. Selv om det ikke alltid betyr skade, bør det vurderes nærmere for å utelukke lekkasjer eller behov for vedlikehold.

Det er noe irr på en kobling i fordelerskapet

Det anbefales å installere Waterguard i rommet siden det ikke er sluk her, slik at eventuelle lekkasjer kan varsles tidlig. Koblingen med irr bør også skiftes for å hindre videre skadeutvikling.

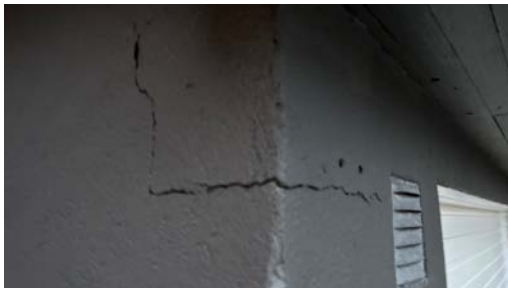
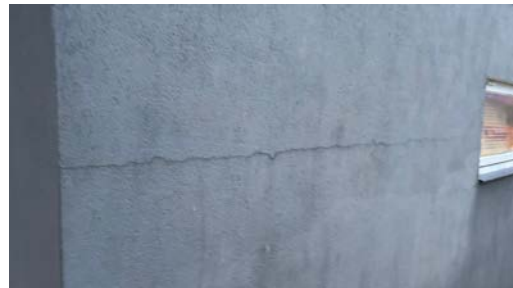
Det er registrert noe avskalling, riss og sprekkdannelser på grunnmuren, noe som kan være tegn på setninger.

Det er noen riss/sprekker på garasjedelen

Avvikene synes ikke å ha påvirket bygningsdelens funksjon, men lokale utbedringer anbefales av estetiske hensyn.
