# Tilstandsrapport

📍 Kirkegårdsgata 9 A, 0558 OSLO

# gnr. 228, bnr. 117

Oppdragsnr.: 11838-2607

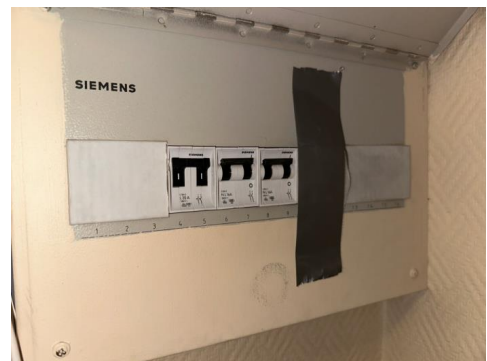
**TG3 settes i følge forskrift på anlegg, som ikke er komplett og ferdigstilt.**

Sikringskap med automatsikringer.

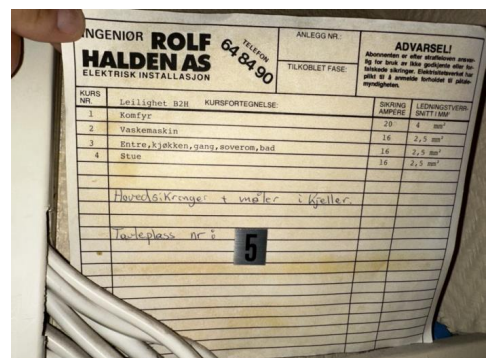
Kursoversikt i sikringskap
