Tilstandsrapport

Enebolig

Hvalstadlia 31 , 1395 HVALSTAD

Befaringsdato: 20.03.2026

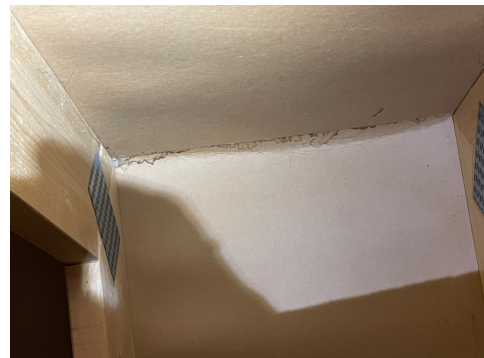
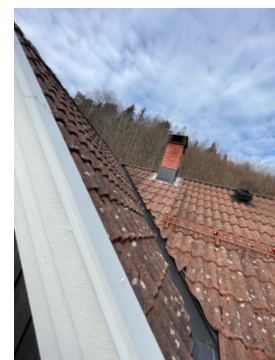
Det er observert små fuktskjolder i undertaksplatene ved mønet. Observasjonen er gjort fra luke til kaldloft, da det ikke er gangbart gulv i dette området.

Det anbefales å undersøke årsaken til fuktskjoldene nærmere, og eventuelt utbedre skader på undertaket for å hindre videre fuktinntrengning.

Brudd i takstein i gradrenner bør utbedres for å sikre at vann ikke trenger inn i takkonstruksjonen.

Dersom tiltak ikke iverksettes, kan det oppstå økt risiko for fuktskader i takkonstruksjonen, noe som kan føre til råte, soppdannelse og redusert levetid på taket.

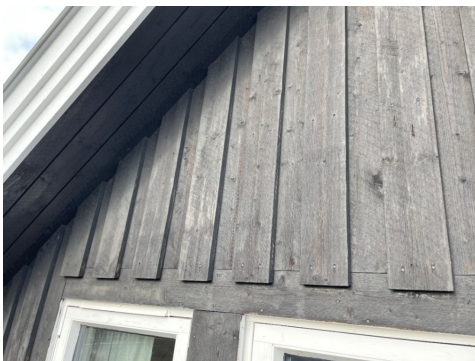
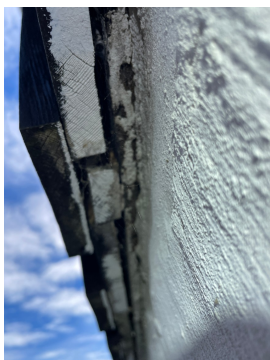
Det er noe værslitasje og oppsprekking på enkelte deler av kledningen.

Musesperrer var ikke et krav ved oppføringstidspunktet, men kan være en enkel installasjon for å redusere risikoen for problemer med skadedyr.

Det bør monteres musesperre i nedre kant av konstruksjonen for å redusere risikoen for inntrengning av skadedyr, som kan forårsake skader på bygningskonstruksjonen og redusere levetiden til veggene.

Værslitasje og oppsprekking på kledningen bør utbedres for å forhindre fuktinntrengning og ytterligere forringelse av fasaden.

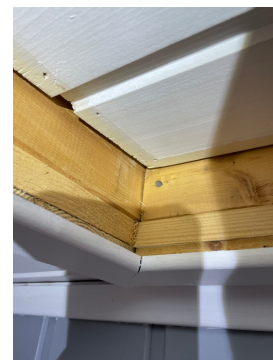
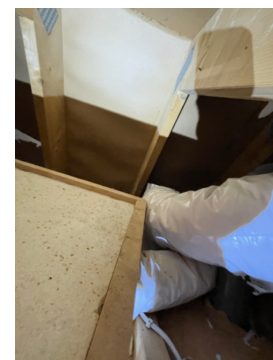
Lette undertak mangler ofte en to-trinns tetting, og gjennomføringer er ført rett gjennom undertaket. Brudd i takstein i overkant av gjennomføringer kan medføre skader i konstruksjonen. Det anbefales derfor jevnlig kontroll av taket under tilstrekkelige sikkerhetsforhold.

Det bør etableres to-trinns tetting ved gjennomføringer og eventuelle brudd i takstein må utbedres for å hindre vanninntrengning og skader på takkonstruksjonen.

Loftsluken bør gjøres dampstett for å redusere risikoen for fuktskader og kondens i takkonstruksjonen.

Regelmessig kontroll av taket anbefales for å oppdage og utbedre eventuelle nye skader tidlig, slik at større følgeskader kan unngås.

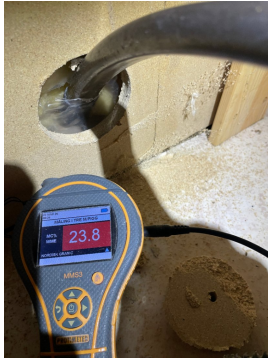
Vegg i bod

Hulltaking er foretatt foretatt i bod mot nordøst og det er påvist avvik i konstruksjonen. Fuktkvotemåling (vekt%) i konstruksjonen ble målt til 23. Treverk skal ha fuktinnhold lavere enn 15 vektprosent. I treverk med fuktighet over 17 vektprosent øker faren for råte og muggsoppvekst dramatisk. Hvis fuktinnholdet ligger over 20 vektprosent over tid, er det stor sjanse for at muggsoppen allerede er dannet.

- Det er gjennom hulltaking påvist høyt fuktnivå inne i trekonstruksjonen i hulltakingen, men ikke påvist fuktskader i dette området. Høy luftfuktighet kan over tid føre til muggvekst eller sverting av materialer. Samtidig kan materialer og konstruksjoner bli ødelagt.

Det er registrert bruk av dampsperre (plast) i utlektet vegg mot mur. Dette er ikke en anbefalt løsning på vegger som ligger under terrengnivå, da dampsperran kan hindre naturlig uttørking av fukt fra konstruksjonen. Dette øker risikoen for fuktskader, da eventuell fukt som trenger inn i veggene ikke får mulighet til å fordampe ut igjen.

Det er målt høye fuktverdier i utlektet vegg i boden.

Det bør gjennomføres ytterligere undersøkelser for å kartlegge årsaken til det høye fuktinnholdet og omfanget av eventuelle skader. Kostnader vil kunne påløpe.

Tiltak for å forbedre drenering og fuktsikring bør vurderes for å redusere risikoen for råte- og muggsoppdannelse, samt skader på konstruksjonen over tid.

Manglende uttørking på grunn av dampsperre i vegg mot mur kan føre til opphopning av fukt, som igjen øker faren for mugg, råte og forringelse av materialer. Saltutslag i mur indikerer fuktvandring, noe som ytterligere understreker behovet for tiltak.

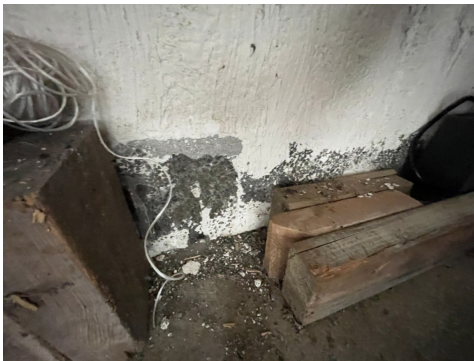
Vegg i garasje

Saltutslag i mur i garasjen indikerer også noe fuktvandring i konstruksjonen.

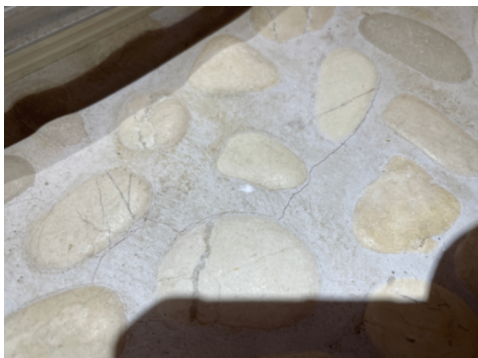
- Det er påvist at flisfuger har riss/sprekker.

Årsaken til rissene i flisfugene er ukjent, og det kan være flere faktorer som spiller inn. Dette kan skyldes alt fra ufarlige forhold, som lite vann i fugemassen eller for rask tørking, til mer alvorlige forhold som bakenforliggende fuktproblemer.

Riss i flisfuger bør holdes under oppsyn, og eventuelt utbedres for å hindre videre utvikling og forverring av skaden.
Dersom årsaken er bakenforliggende fuktproblemer, kan dette medføre økt risiko for fuktskader i konstruksjonen.
Videre undersøkelser bør vurderes dersom rissene utvikler seg.

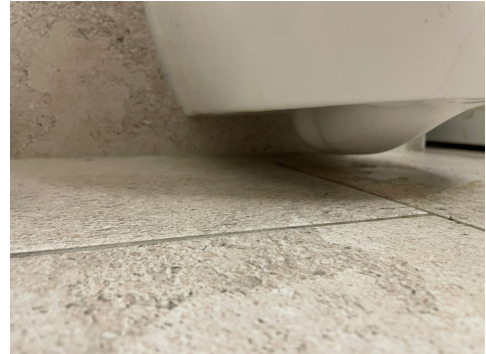
- Det er ikke påvist tilfredsstillende løsning for å synliggjøre lekkasje fra innebygget sisterner.

Grohe-sisterner er montert uten spalte mot gulv, noe som gjør det vanskelig å oppdage eventuelle lekkasjer fra den innebygde sisternen.

Det bør etableres en løsning som gjør det mulig å oppdage lekkasjer fra den innebygde sisternen, for å redusere risikoen for skjulte vannskader i konstruksjonen. Manglende mulighet for å oppdage lekkasje kan føre til omfattende fuktskader før problemet blir oppdaget.

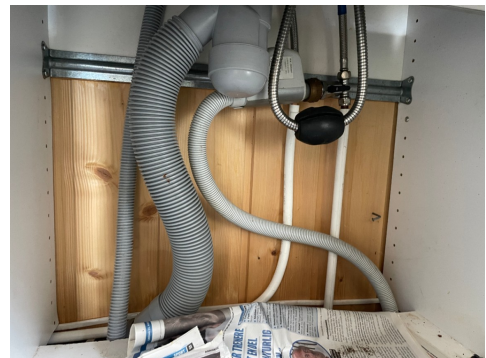
Kobberrør til kjøkken med plastkappe

Det anbefales å vurdere utskiftning av vannledningene, da mer enn halvparten av forventet brukstid er passert.

Konsekvensen av å ikke utbedre kan være økt risiko for lekkasjer og følgeskader på bygningskonstruksjoner.

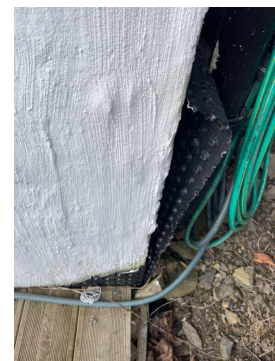
- Mer enn halvparten av forventet levetid på drenering er overskredet.
- Det er avvik:

Grunnmursplast mangler topplst, noe som medfører økt fuktpåkjenning mot muren, da vann kan trenge inn mellom tettesjiktet og muren.

Det er synlig saltutslag på vegg mot sør inne i garasjen, samt forhøyede fuktverdier i utlekket vegg mot nordvest.

Det bør monteres topplst på grunnmursplasten for å hindre vanninntrengning mellom tettesjiktet og muren.

Videre bør det vurderes tiltak for å utbedre fuktsikringen, spesielt med tanke på synlig saltutslag og forhøyede fuktverdier, da dette kan føre til ytterligere fuktskader og forringelse av konstruksjonen.

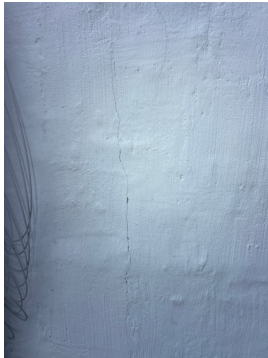
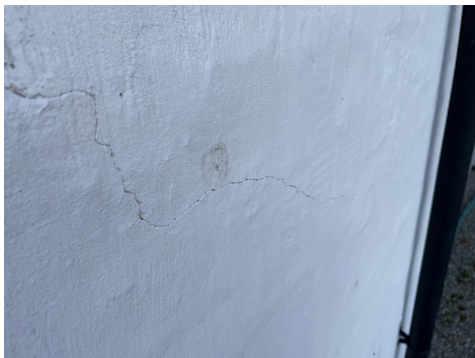
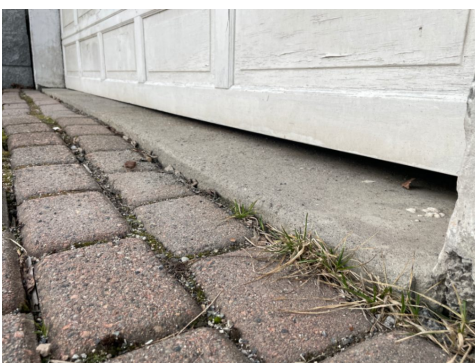
- Det er registrert horisontalriss som er symptom på jordtrykk.
- Det er registrert skråriss som er symptom på setninger.

Det er tydelig nedsenkning/svanke på høyre side ved innkjøring til garasjen, noe som indikerer tegn til setningsskade. Dette bør holdes under oppsyn for eventuelle endringer, da det er ukjent når dette har oppstått.

Det er også registrert saltutslag i enkelte riss i muren på innsiden av garasjen.

Rissene bør overvåkes og eventuelt utbedres for å hindre videre utvikling av skader. Utvendige riss bør tettes for å unngå frostspreng.

Dersom rissene øker i omfang, kan det føre til svekkelse av grunnmuren og økt risiko for fuktinntrenging eller ytterligere setningsskader.

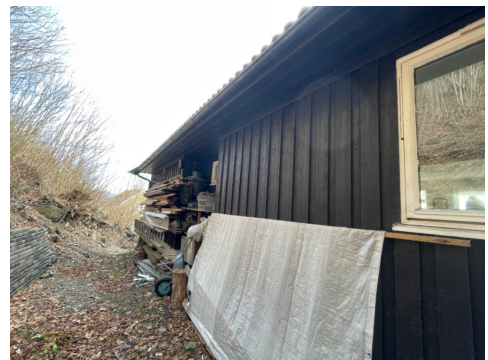
Fall mot grunnmur skaper unødig fuktbelastning mot grunnmur og fuksikring. Terreng rundt byggverk må planeres med fall utover. Fallet må være minimum 1:50 i en avstand på minimum 3 meter fra vegglivet dersom dette fysisk lar seg løse. (TEK 17)

Det bør utføres terrengjustering slik at det etableres tilstrekkelig fall fra grunnmur, minimum 1:50 i minst 3 meters avstand, eller andre bøtende tiltak for å redusere fuktbelastning og vanntrykk mot muren.

Manglende tiltak kan føre til økt risiko for fuktskader på grunnmur og tilstøtende konstruksjoner.
