# Tilstandsrapport

📍 Bakkesia 7, 8523 SKJOMEN

# gnr. 63, bnr. 60

Rapportdato: 09.06.2023

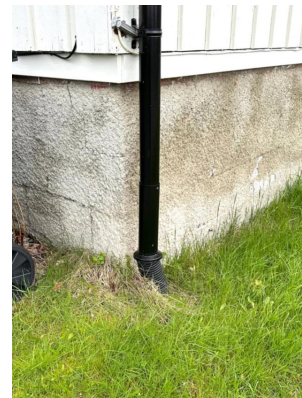
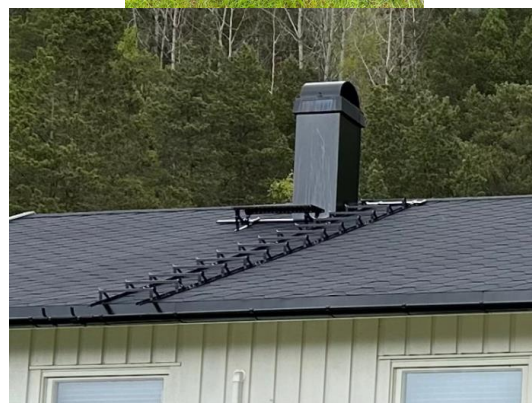
Takrenner og nedløpsrør i metall, heldekkende beslag over pipe og luftelyre. Tekstlige i metall og feierplattform.

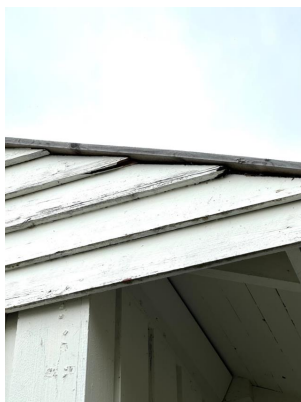
Råte i kledningsbord i røstvegg.

- Det er ingen eller liten lufting i nedre kant av kledning mot grunnmur.
- Det er værslitt/oppsprukket trevirke/trepaneler.
- Det er påvist spredte råteskader i bordkledningen.

- Lokal utbedring må utføres.
- Det bør foretas tiltak for å bedre lufting av kledningen.
- Det må foretas tiltak for å lukke avviket.
- Råteskadet trekledning må skiftes ut.

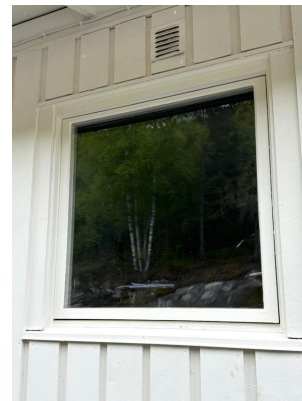
Vinduer i hovedsak med 2 lags isolerglass og koblede vinduer fra byggeår.

Vinduer er generelt av eldre dato og må påregnes byttet.

- Det er påvist noen glassruter som er punktert eller sprukne
- Det er påvist at enkelte vinduer er vanskelig å åpne/lukke.
- Det er påvist tegn på innvendig kondensering av enkelte glass.
- Karmene i vinduer er værslitte utvendig og det er sprekker i trevirket.

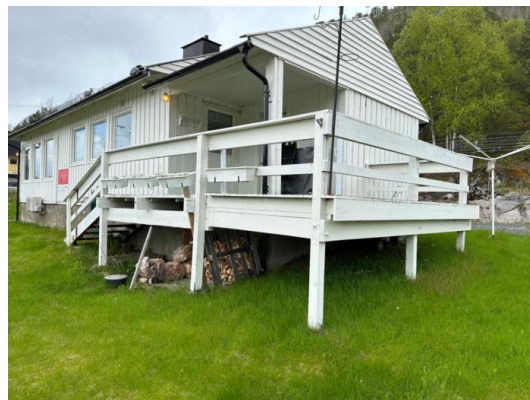
-Veranda har generelt et vedlikeholdsbehov.

- Rekkverket er for lavt i forhold til dagens krav til rekkverkshøyder.
- Rekkverk er ikke barnesikkert i henhold til dagens krav for avstand mellom spiler.
- Det er værslitt/opsprukket trevirke/trepaneler.
- Åpninger i rekkverk er ikke i henhold til krav i dagens forskrifter.

- Åpninger i rekkverk må endres for å tilfredsstille krav på byggemeldingstidspunktet.
- Det må foretas tiltak for å lukke avviket.

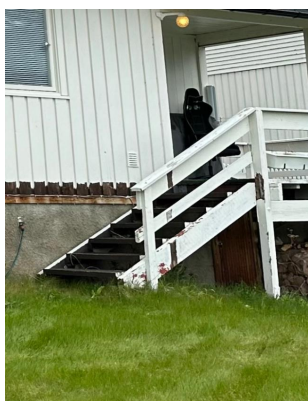
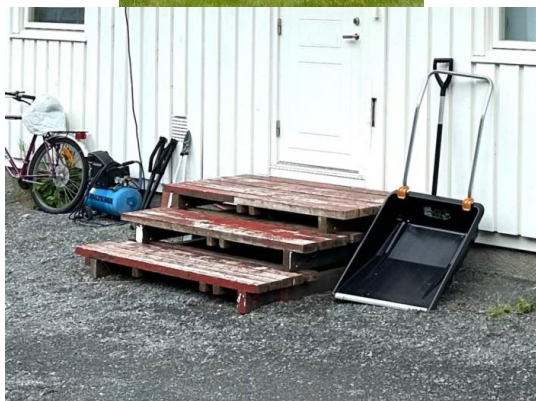
Trappe er i enkel utførelse.

Det er ikke rekkverk ved trapp til inngangsparti.

- Rekkverkshøyder er under dagens forskriftskrav til rekkverk i trapper.
- Det er ikke montert rekkverk.
- Det er avvik:

- Rekkverket er såpass lavt at det på grunn av sikkerhetsmessige forhold anbefales økning av høyde.
- Rekkverk må monteres for å lukke avviket.

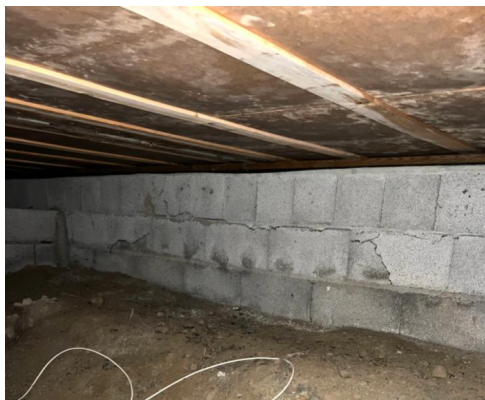
Stedvis noe misfarge/mugg på stubbloftsplater, dett kan være et resultat av tidvis noe høyt fuktgivende i krypkjeller.

- Det er ingen ventilering av krypkjeller.
- Det er manglende fuktsperre på bakken.

Krypkjeller framstår som tør men noe misfarge i stubbloftsplater indikerer tidvis noe fuktighet.

- Bedre ventilering må etableres.
- Fuktsperre på bakken bør etableres.

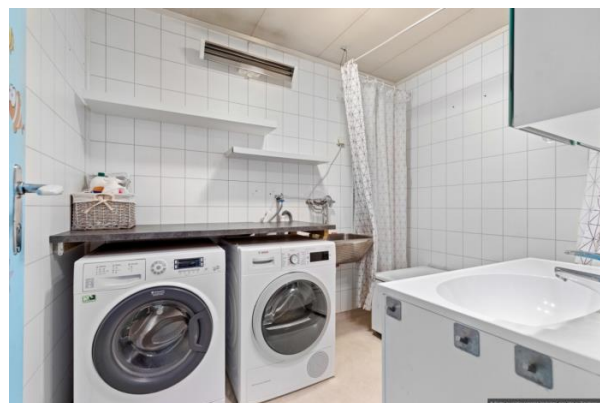
Det foreligger ingen dokumentasjon på utførelse.

Badet er i noe ufagmessig utførelse.

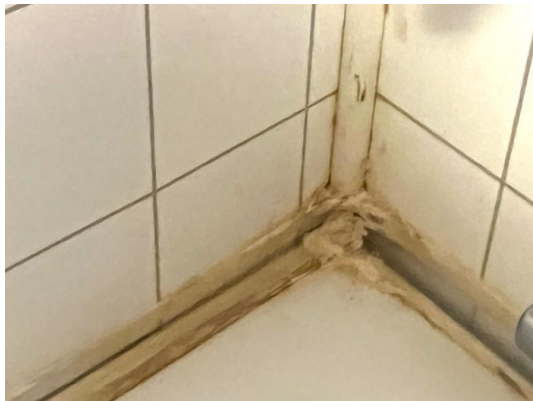
Rommet har våtromsplater på vegger og malt innvendig tak.

- Våtromsplater er ikke montert fagmessig.
- Det er påvist tegn til fuktskader i overflater.

Det er benyttet malte trelister i hjørne ved baderomsplater, dette er ikke en anbefalt løsning og kan resultere i lekkasje eller, begrenset levetid for plater.

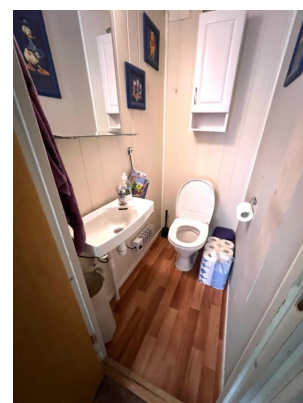
Wc-rom med toalett og servant m/blandebatteri.

- Toalettrom har kun naturlig avtrekk fra rommet, NS 3600 krever mekanisk avtrekk for å kunne gi TG 0/1.

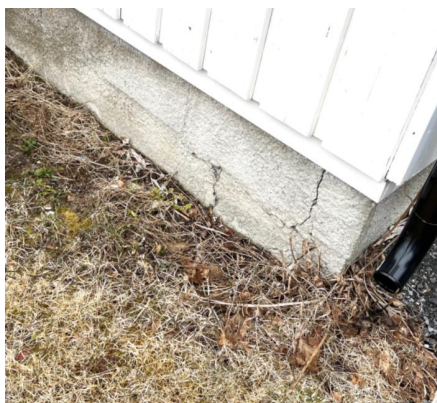
Bygningen har grunnmur i lettklinkerblokker og stripefundamenter av betong under grunnmur.

- Grunnmuren har sprekke dannelser.
- Det er registrert horisontalriss som er symptom på jordtrykk.
- Det er registrert skråriss som er symptom på setninger.
- Det er påvist sprekker i murte/pussede fasader.

- Lokal utbedring må utføres.
- Sprekker i grunnmuren må tettes.
