Tilstandsrapport

Enebolig

Fjellvegen 28 , 7350 BUVIKA

Oppdragsnr.: 22439-1010

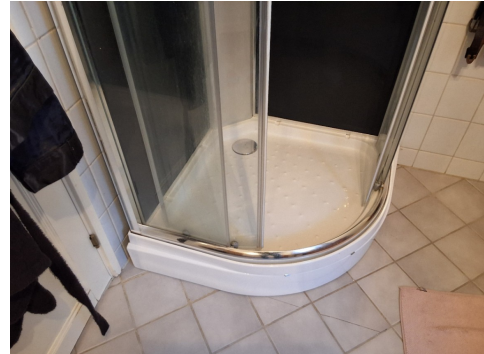
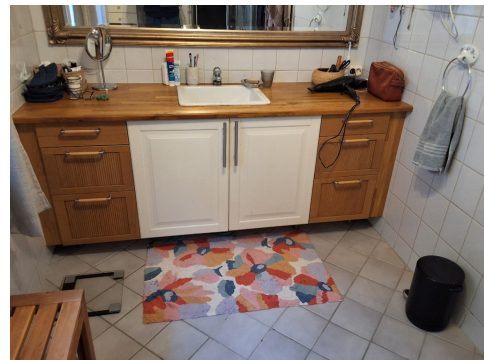
1. ETASJE > HOVEDBAD

TG 2 Tilliggende konstruksjoner våtrom

Det er påvist sprekker og svekkelser i gulvet, trolig som følge av alder, belastning eller materialbevegelse.

Sprekker og bevegelser i gulvet kan føre til svekkelse av tettesjiktet.

Dette kan medføre vanninntrengning til bakenforliggende konstruksjoner, med risiko for fukt- og følgeskader.

- Gjennomføre ytterligere undersøkelser og foreta utbedring av skade.

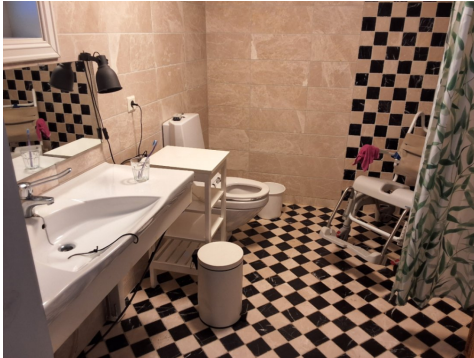
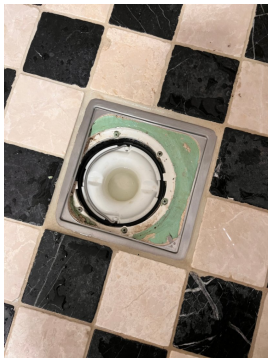
1. ETASJE > GJESTEBAD

! TG 1 Overflater vegger og himling

Veggene har fliser. Taket er malt.

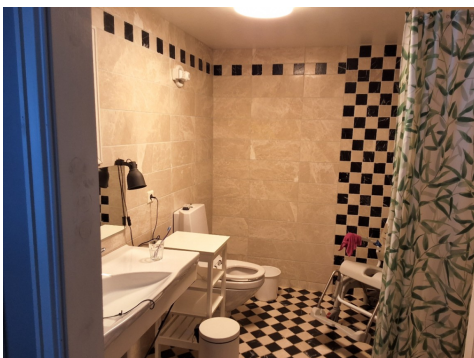
1. ETASJE > GJESTEBAD

! TG 2 Overflater Gulv

- Det er mulighet for at det kan forekomme vannlekkasje på våtrommet hvor vann ikke vil gå til sluk.

- Eventuelt lekkasjevann fra utstyr utenfor dusjsone vil ikke ha en naturlig vei til sluket. Dette kan føre til at vann samler seg på gulvet og potensielt renner ut av rommet eller trenger inn i konstruksjonen. Det er ikke etablert terskel ved døråpning som følge av handikapløsning.

Ved stor vannbelastning kan vann renne uhindret inn i tilstøtende soverom, med risiko for fuktskader på gulv, vegger og tilhørende konstruksjoner.

Det anbefales å vurdere alternative tiltak for å hindre vanninntrengning, for eksempel lokal oppkant, falljustering eller annen løsning som ivaretar både tilgjengelighet og nødvendig fuktsikring.

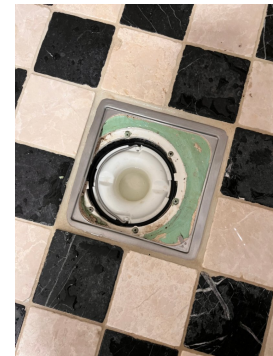
1. ETASJE > GJESTEBAD

! TG 1 Sanitærutstyr og innredning

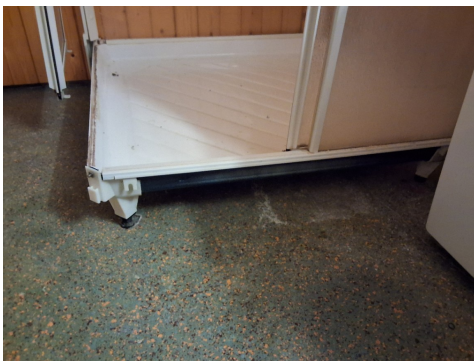
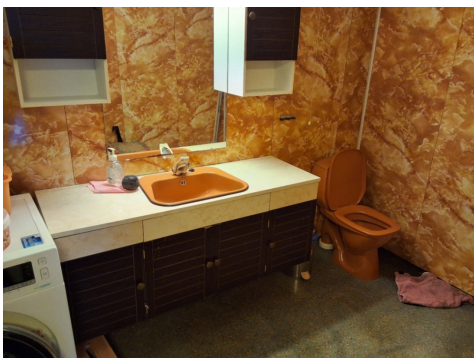
SOKKELETASJE > BAD

TG 2 Tilliggende konstruksjoner våtrom

Sprekker i skjøter kan føre til at vann trenger inn bak platene ved normal bruk av badet.

Vanninntrengning kan medføre fuktskader i underliggende konstruksjoner, med risiko for redusert levetid og behov for omfattende utbedringer.

- Gjennomføre ytterligere undersøkelser og foreta utbedring av skade.

Det anbefales å utbedre eller fornye aktuelle skjøter for å sikre tilstrekkelig tetthet. Ved omfattende sprekke-dannelser bør nærmere undersøkelser gjennomføres for å avklare om plateløsningen må rehabiliteres eller skiftes.

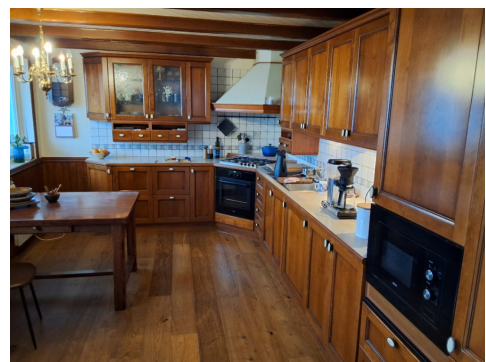
1. ETASJE > KJØKKEN

TG 1 Avtrekk
