Tilstandsrapport

📍 Torshovgata 16 B, 0476 OSLO

gnr. 225, bnr. 301, snr. 9

Oppdragsnr.: 22486-1038

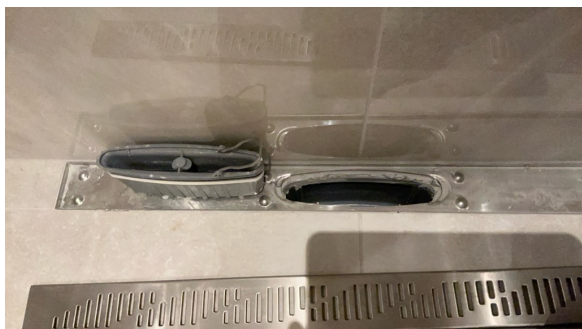
TE 1 Sluk, membran og tettesjikt

Det er slukrenne ved vegg i dusjsonen og membran med dokumentert utførelse. Badet er oppgradert i 2025. Det er etablert ny membran og nytt sluk. Membranen ligger skjult i konstruksjonen, men det foreligger dokumentasjon fra utførende på utført membranarbeid.
