# Tilstandsrapport

Tomannsbolig

Lyder Sagens gate 12, 4012 STAVANGER

Rapportdato: 17.04.2026

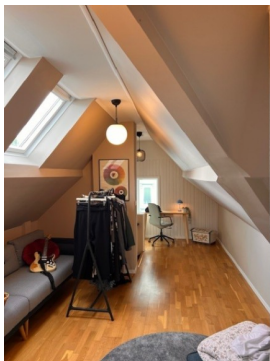
Svekkning i bærende konstruksjoner kan medføre redusert bæreevne og i ytterste konsekvens fare for deformasjoner eller skader i takkonstruksjonen. Begrenset inspeksjon gir økt usikkerhet knyttet til konstruksjonens faktiske tilstand og omfang av eventuelle skader.

Loft.

Det anbefales nærmere undersøkelser av takkonstruksjonen for å avklare tilstand og eventuell svekkelse, herunder frilegning av konstruksjonsdeler ved behov. Vurdering bør utføres av kvalifisert fagperson. Lagring som hindrer inspeksjon bør fjernes for bedre tilgjengelighet. Eventuelle skader eller svekkelser må utbedres.

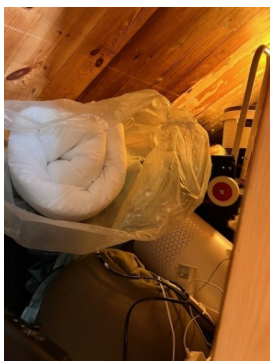
Kott med begrenset tilkomst.

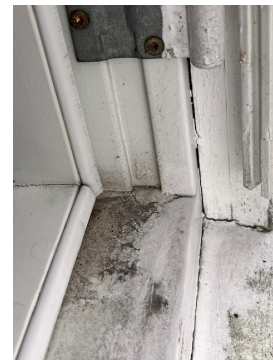
Det er registrert 2–3 vinduer med råteskader. Skadene tyder på nedbrytning i treverk som følge av fuktpåvirkning og manglende vedlikehold. Øvrige vinduer fremstår med behov for vedlikehold, herunder overflatebehandling og justering.

Sprekker i vinduskarm.

Vinduer med råteskader anbefales reparert eller skiftet ut, avhengig av skadeomfang. Øvrige vinduer bør vedlikeholdes med nødvendig overflatebehandling, tetting og justering for å sikre tilfredsstillende funksjon og levetid.

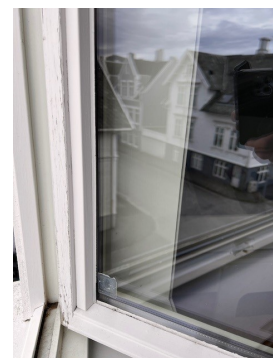
Slitasje på vinduer.

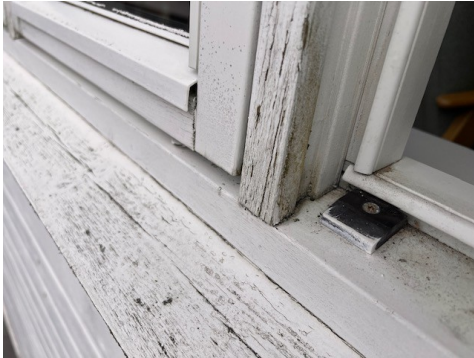
Råteskader i vinduer kan føre til redusert funksjon, luftlekkasjer og ytterligere nedbrytning dersom tiltak ikke iverksettes. Generelt vedlikeholdsetterslep kan redusere levetiden på vinduene. Manglende fungerende rømningsvindu innebærer avvik fra gjeldende sikkerhetskrav og kan utgjøre en risiko ved brann eller andre nødsituasjoner.

Råtskader i nedre del av vindu.

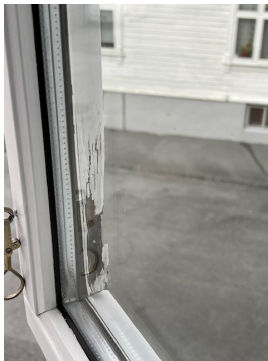
Råtskade i vindu.

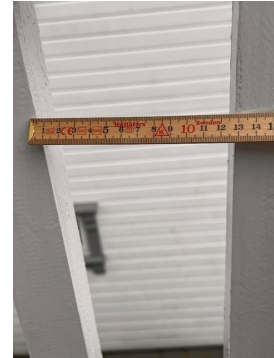
Slitt terrassegulv kan føre til redusert funksjon, økt risiko for fuktskader og videre nedbrytning av materialer. For store åpninger i rekkverk innebærer fare for at barn kan falle gjennom eller sette seg fast, og utgjør dermed en sikkerhetsrisiko.

Rekkverk stolper med større avstand enn 100 mm

Det anbefales vedlikehold eller utskiftning av terrassebord der slitasjen er betydelig. Rekkverket må utbedres slik at åpninger tilfredsstillende gjeldende krav (maks 10 cm). Dette kan innebære montering av flere spiler eller ombygging av rekkverket.

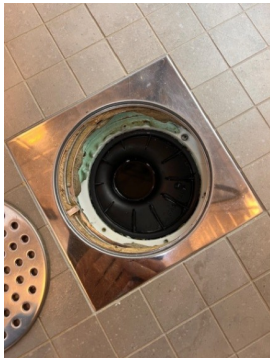
Manglende dokumentasjon medfører usikkerhet knyttet til utførelse, tilkobling mellom membran og sluk samt forventet levetid. Dersom løsningene ikke er korrekt utført, kan dette over tid øke risikoen for fuktskader og lekkasjer.

Det anbefales jevnlig renhold og kontroll av sluk for å sikre tilfredsstillende avrenning. Slukområdet bør holdes under observasjon for tegn til utetthet, misfarging eller fuktpåvirkning. Ved fremtidig rehabilitering eller ved mistanke om svikt anbefales nærmere undersøkelser og etablering av dokumenterte løsninger iht. gjeldende krav.

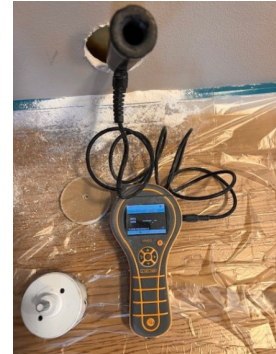
Hulltaking er foretatt uten å påvise unormale forhold. Hulltaking er foretatt ved/i gang. Fuktkvotemåling (vekt%) i konstruksjonen ble målt til 0.

Fuktmåling i vegg mot våtsone.
