# Tilstandsrapport

Enebolig

Skrolsvikveien 897, 9392 STONGLANDSEIDET

Befaringsdato: 28.07.2025

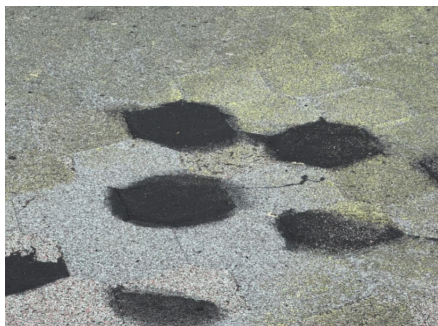
Skader som er forsøkt utbedret.

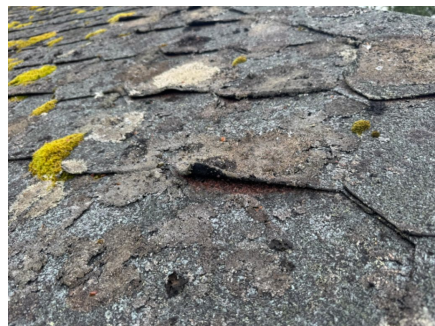
Ved inspeksjon av taktekingen er det registrert skader eller svekkelser som reduserer taktekingens forventede levetid. Skadene består av mosedannelser og skader på taktekingen. Det er tegn til lekkasje på taket.

Skader på taktekingen.

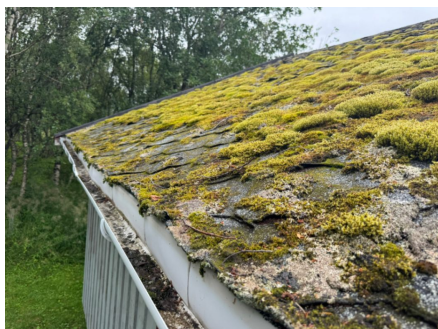
Mose på taket.

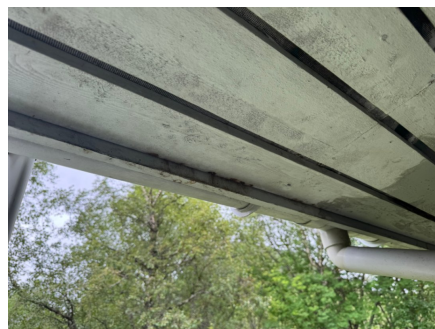
Eksempel på tegn til lekkasje på taket.

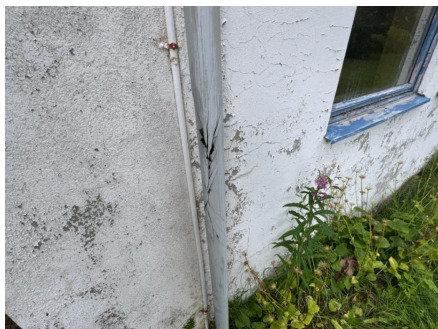
Skader på takrennenedløp.

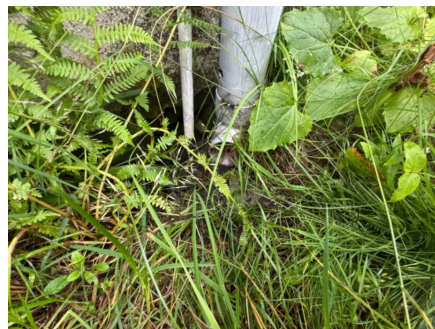
Enkelte nedløp er avsluttet med utkaster over terreng. Dette gir økt vannpåkjenning mot drenering og grunnmur. Takrenner og nedløp har skader. Takstigen er demontert.

Nedløpet er avsluttet over terreng med utkaster.

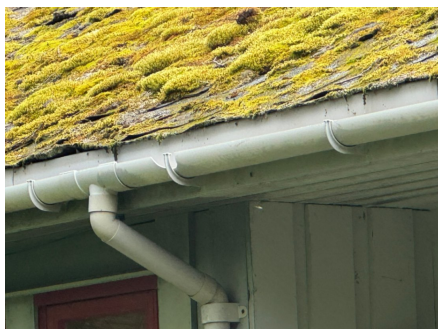
Skade i takrennen.

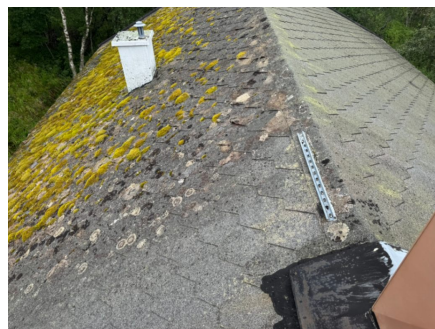
Takstigen er demontert.

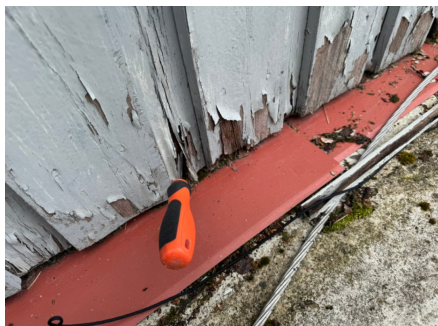
Det er påvist betydelige råteskader i bordkledningen. Det er ingen musesperre i nedre kant av konstruksjon. Det er værslitt/oppsprukket trevirke/trepaneler.

Eksempel på råteskadet kledning.

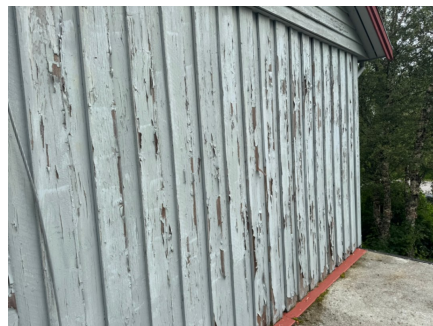
Værslitt kledning.

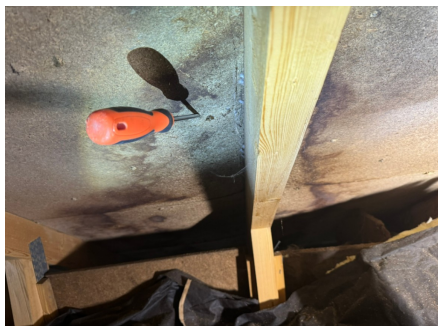
Det er montert dampspærre i etasjeskillet mellom varm og kald del av konstruksjonen. På oppføringstidspunktet for boligen var rutiner for montering av dampspærre dårlig samtidig som de tilgjengelige produktene hadde lav kvalitet. Dette resulterer ofte i utettheter i dampspærren som kan føre til at fuktig «inneluft» trekkes gjennom konstruksjonen og kondenserer på kald del av konstruksjonen. Pappkubbinger på takforten er stedvis deformert. Dette gir dårligere luftgjennomstrømning til konstruksjonen. Avviket øker risiko for fuktskader i konstruksjonen. Fuktmålinger i sperre / taktro ved fukt/råteskadene angir 15,7 vektprosent. Disse verdiene er ikke skadelige for konstruksjonen. Disse målingene kan endres ved endret bruk av boligen og temperaturforhold utvendig. Det er registrert Stedvis fuktmerker og råteskader i taktro.

Fukt/ råteskader i taktro.

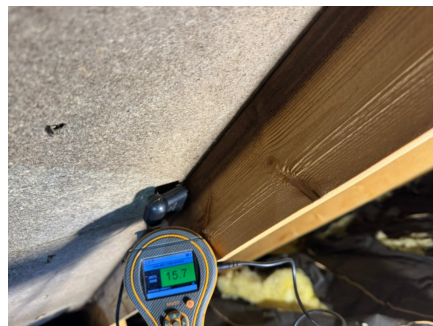
Fuktmåling ved fukt/råteskade.

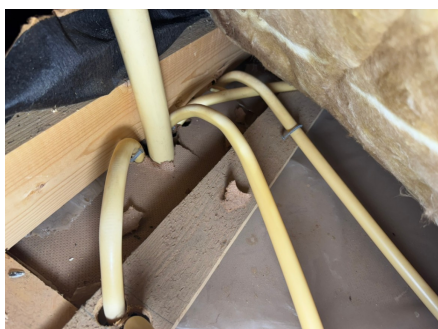
Eksempel på punktert dampsperre.

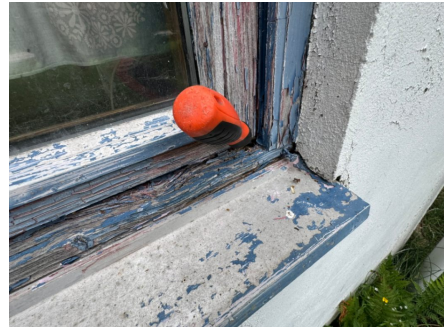
Vindu med råteskade.

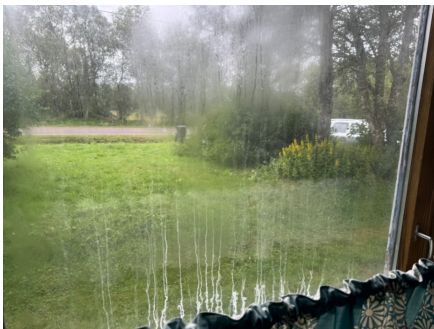
Eksempel på punktert vindu.

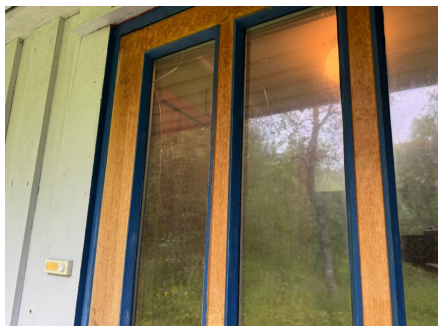
Sprekker i glasset på døren.

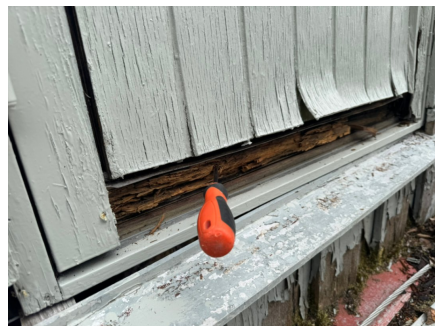
Råteskadet balkongdør.

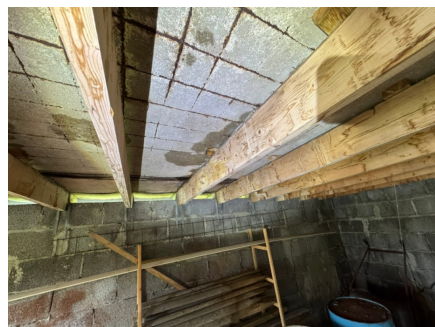
Fuktnntregning til garasjen.

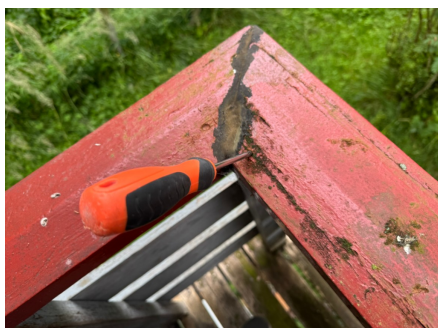
Det er påvist fukt-/råteskader i konstruksjonen. Rekkverket er for lavt i forhold til dagens krav til rekkverkshøyder.

Råteskade i rekkverk.

Det må regnes med å bytte ut deler av balkongen samt at den må vedlikeholdes.  
Konsekvens: Svekkelse av rekkverk kan føre til personskader ved belastning av rekkverket.  
Kostnadsestimat er satt til enkelte utbedringer av råteskadet konstruksjon.

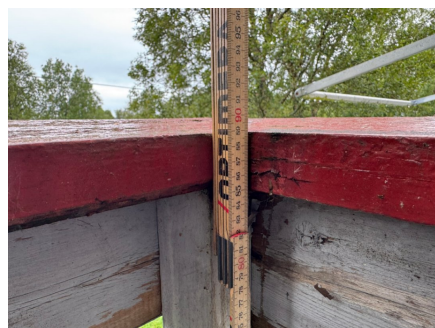
Rekkverkshøyde.

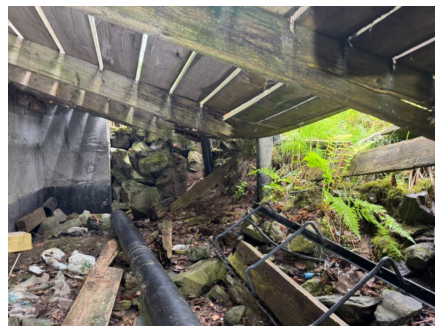
Ved inspeksjon av platten har jeg påvist omfattende råteskader og svikt i bærende konstruksjoner.

Råteskadet bærebjelker.

Platten må rives å byttes ut i sin helhet. Skader på platting kan føre til personskader.

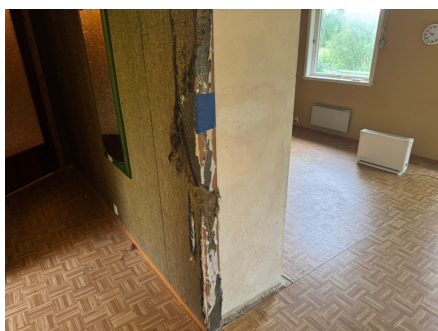
Eksempel på skader på innvendige overflater.

Det må regnes med å utbedre overflatene. Kostnadsestimatet er satt til enkelte skadde overflater å ikke full oppussing.

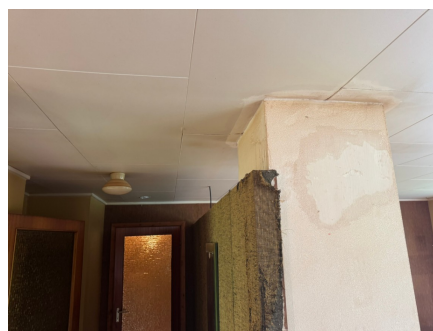
Fuktskader rundt pipen.

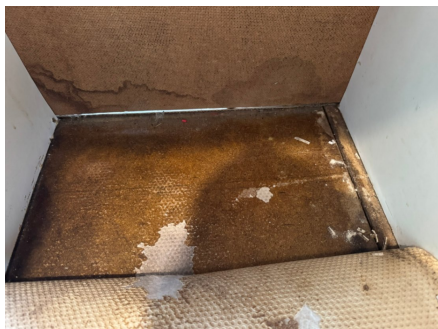
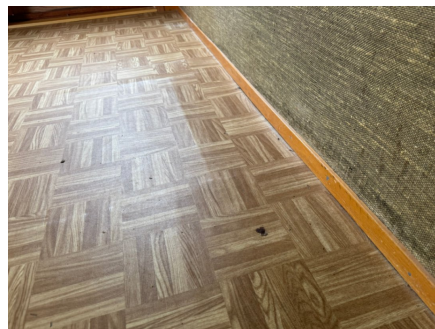
Det er påvist synlig fuktskade i gulvet ved kjøkkenet, det er fuktsøkt men ikke tegn til fuktighet, det er ikke mulig å inspisere skjulte deler av konstruksjonen. Gulvet knirker stedvis ved normal gange. Jeg har målt høydeforskjell på etasjeskillet, målinger viser at det er ca 15 mm høydeforskjell i stuen i 1. etasje.

Synlige fuktskader i gulvet ved kjøkkenet.

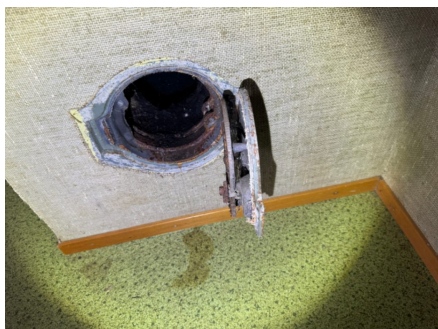
Ved ildstedet er det registrert skader på ildfast stein inni ovnen på ovnen i 1. etasje og manglende ildfast plate foran ovnen i underetasjen samt at det mangler ildfast plate under sotluken.

Det er ikke ildfast plate under sotluken.

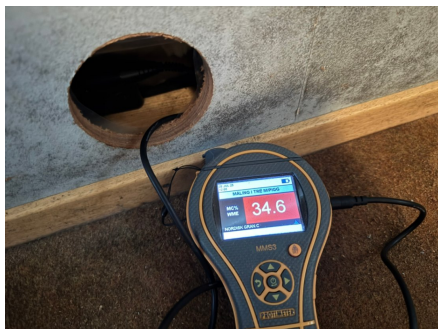
Jeg har tatt hull for fuktmåling på soverommet hvor det er svertesopp på vegg, fuktmålingen i utforet vegg viser at treverket er mettet med vann.

Hulltaking tatt på soverommet hvor det er svertesopp på vegg.

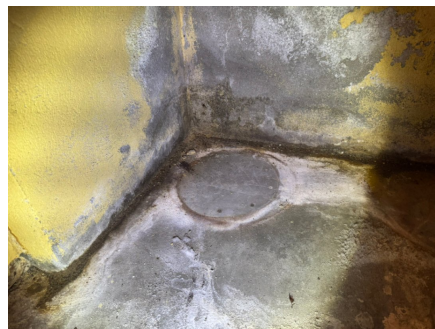
Synlig fuktighet i underetasjen.

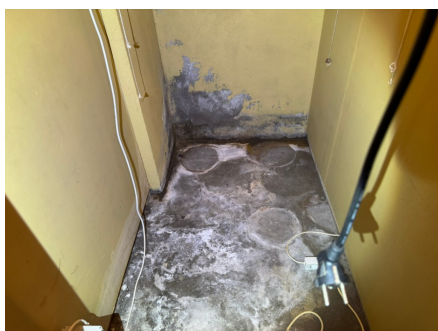
Fuktgjennomtrenging i gulv og vegg.

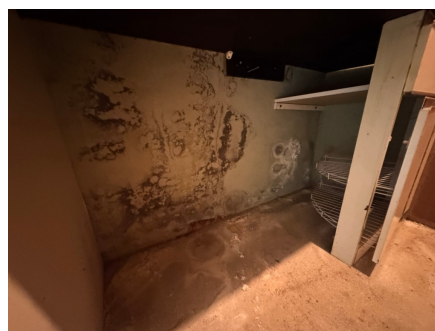
Fuktgjennomtrenging på vegg.

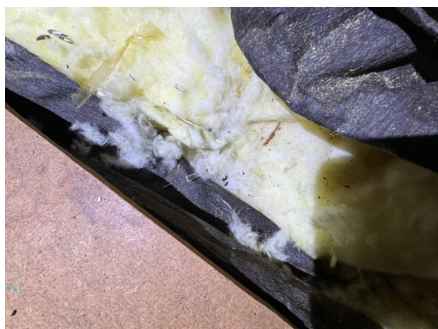
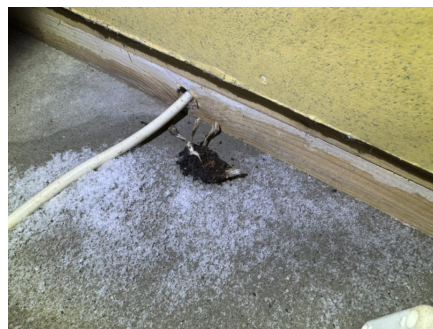
Spor etter mus/gnagere

For å forhindre mus i boligen, er det viktig å ta tiltak som tetting av innganger, opprettholde god hygiene, og eventuelt bruke feller eller annen skadedyrbekjempelse. Det er viktig å handle raskt hvis du mistenker at mus har kommet inn i boligen din for å begrense skade og helsefare. Det anbefales at det innhentes vurdering fra fagkyndige innenfor fagområdet skadedyr for å kartlegge utbredelse og eventuelle skader.

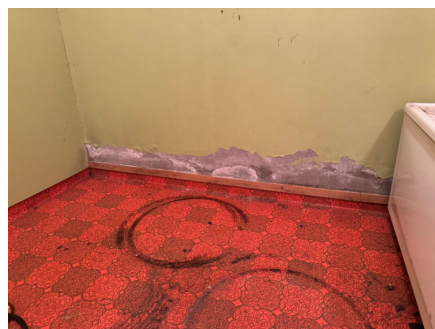
Ved inspeksjon av tettesjikt er det påvist skader å utettheter, veggene har fuktskader i nedkanten.

Fuktskader på vegg.

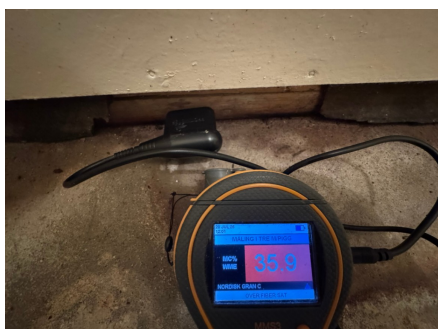
Fuktmåling i svill fra boden.

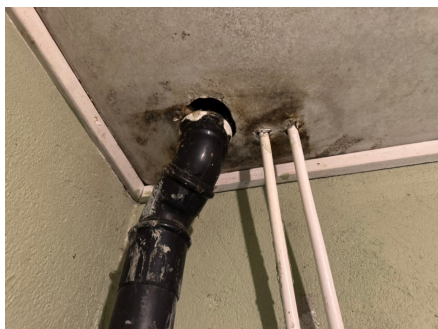
Fuktskader i tak.

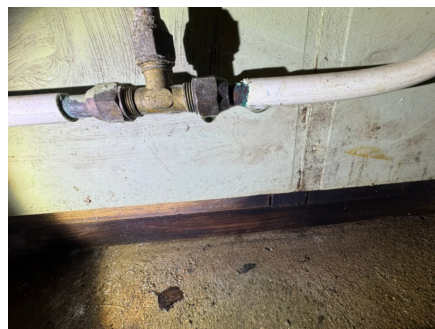
Fuktskader i svill.

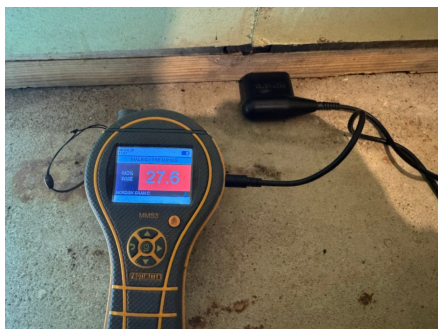
Ved fuktmåling mot vaskerommet er det påvist at treverket er mettet men vann.

Fuktmåling i svill mot vaskerommet.

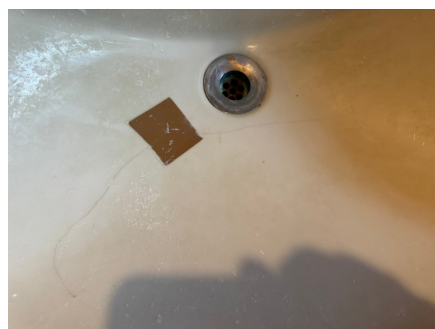
Sprekk i servanten.

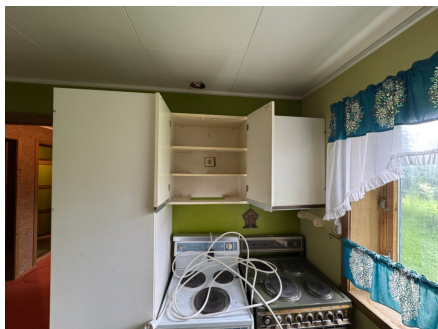
Ventilatoren er demontert.

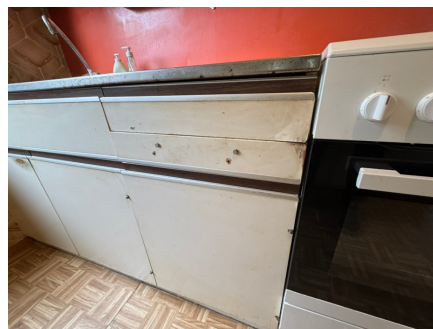
Skader og manglende håndtak.

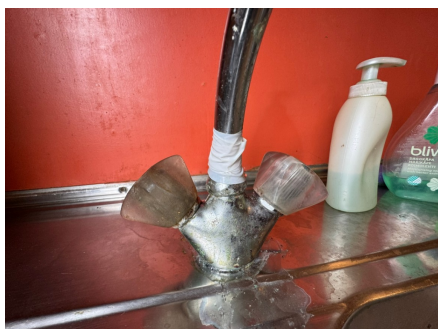
Ved inspeksjon av kjøkkenet har jeg påvist at kjøkkenet har en del slitasjeskader, manglende håndtak og at det drypper fra kranen. Kranen er og tapet fast.

Kran som lekket og er tapet fast

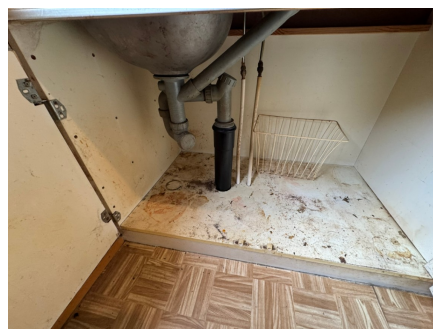
Skader i benkeskap.

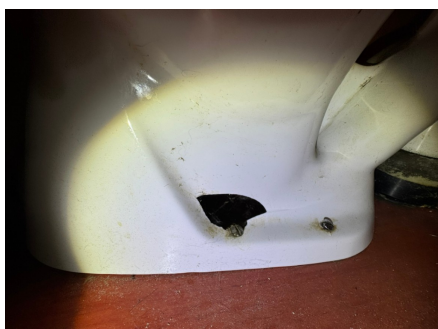
Det er påvist riss/sprekker/skader på toalett.

Hull i toalettet.

- Skadet utstyr må skiftes/utbedres.
- Overflater må utbedres eller skiftes.
- Mekanisk avtrekk bør etableres på toalettrom.

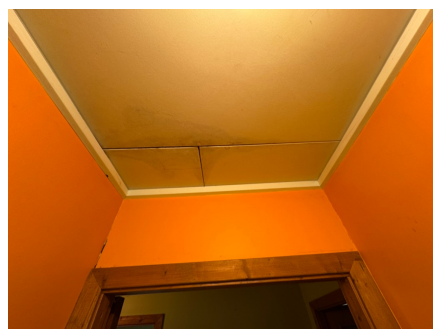
Fuktskader i taket.

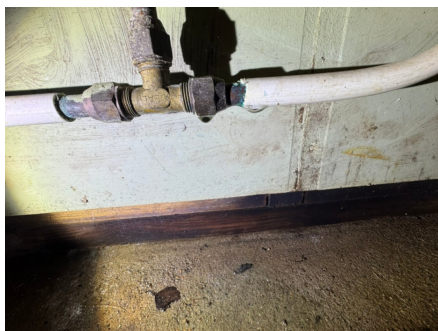
Lekkasje på vannledningene øker fuktnivået i underetasjen.

Drypping fra vannrør.

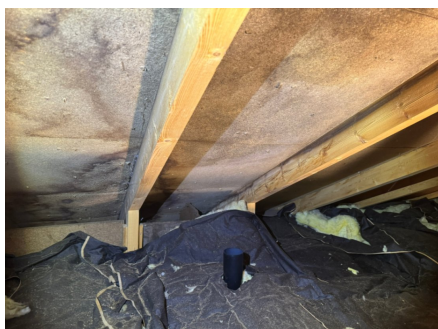
Konsekvensen av avløpsrør som er avsluttet på kaldloftet er økt fukttilgang på kaldloftet med risiko for fuktskader.

Avluften er avsluttet på kaldloftet.

Skal avviket lukkes, må løsning på lufting av kloakk utbedres.

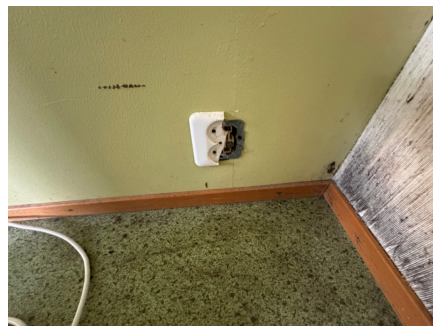
Skadet stikkontakt.

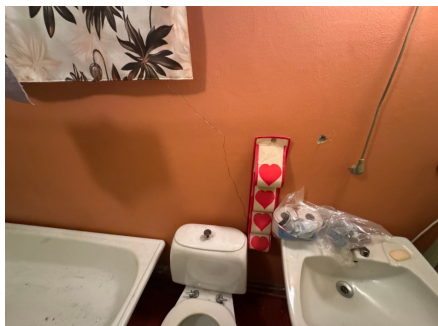
Ved inspeksjon av grunnmuren har jeg påvist store sprekker i garasjen å sprekk inne på badet.

Sprekk i grunnmuren på badet.

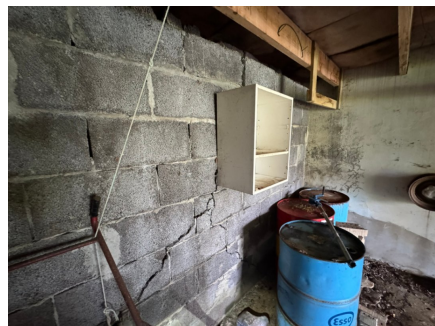
Store sprekker i muren i garasjen.

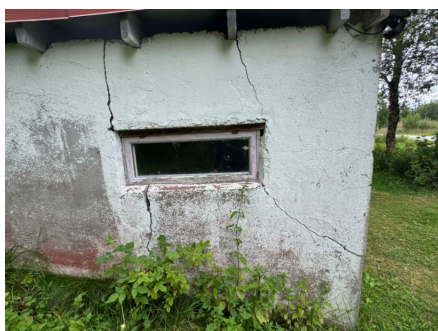
Sprekker i muren ved garasjen.

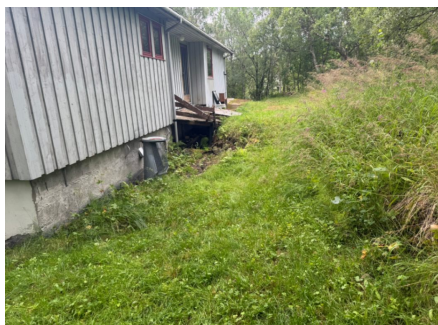
Feil ved terrenghorhold fører til unødvendig mye vann mot konstruksjoner, noe som øker risiko for skader og reduserer levetiden. Kostnadsestimatet er satt sammen med punkt "Fuktsikring og drenering"

Terrenget har fall inn mot boligen.
