Tilstandsrapport

Enebolig

Fensvegen 71 , 3830 ULEFOSS

Befaringsdato: 05.04.2026

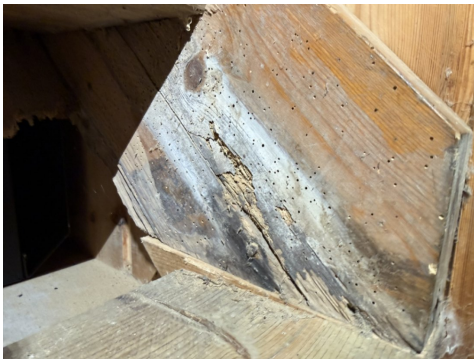
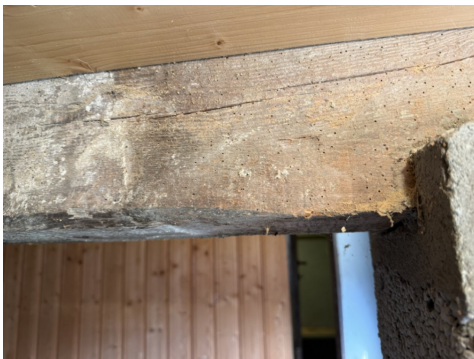
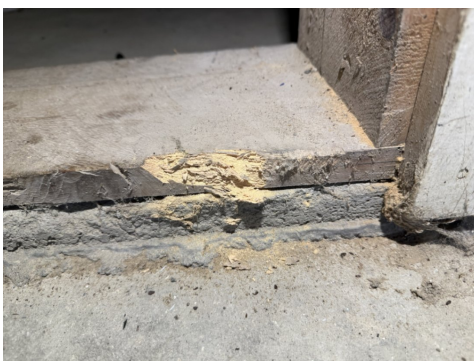
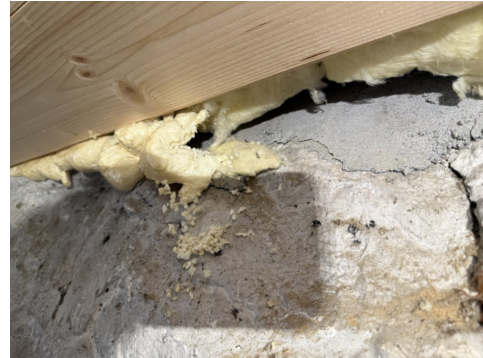
Kjelleren fremstår i hovedsak i forventet stand ut fra alder og konstruksjon, men det ble avdekket større mengder borebiller, tegn til mus i form av avføring og lyd, samt vanninntrenging på flere deler av kjelleren og gulvet. Forholdene viser aktive eller pågående skadeforhold med risiko for videre svekkelse av materialer og konstruksjoner.

TG 3 vurderes grunnet omfattende angrep av skadedyr og registrert vanninntak i kjelleren.

Forholdet har sammenheng med fuktpåvirkning i kjelleren og konstruksjoner som gir gunstige forhold for skadegjørere. Vanninntak og fuktbelastning kan ha bidratt til aktivitet av borebiller, og tilgjengelige åpninger eller utettheter kan ha gitt adgang for mus.

Videre aktivitet fra borebiller kan føre til økt nedbrytning av trevirke og i verste fall svekkelse av bærende konstruksjoner. Samtidig kan fortsatt fuktpåvirkning og museaktivitet gi ytterligere skadeutvikling og følgeskader i kjelleren.

Det anbefales å få utført skadedyrsanering og nærmere kontroll av omfanget av borebilleangrep og museaktivitet, samt å avklare og utbedre årsak til vanninntak i kjelleren. Skadde materialer og eventuelt svekkede konstruksjonsdeler bør skiftes ut i berørte områder

Kostnadsestimat: 200 000 - 500 000

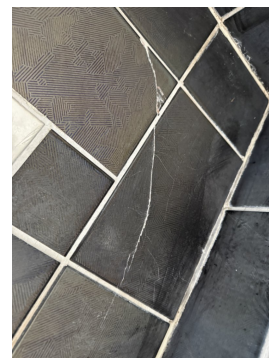
Fall på gulv ble kontrollert med laser. Det registreres 5mm motfall over en lengde på 2m ut fra dørterskel mot sluk. Viktig å merke seg at det er krav til tilstrekkelig fall mot sluk for de deler av gulvet som regelmessig utsettes for vann etter gjeldende byggtkniske forskrift ved oppføringstidspunktet. Det ble for øvrig avdekket en del sprekker i flisene.

TG 3 vurderes grunnet motfall mot dørterskel og en del sprekker i flisene.

Forholdet har sammenheng med mangelfulle fallforhold ved gulvets utførelse og skader i flisoverflaten. Sprekkdannelsene kan være utløst av bevegelser, belastning eller svekkelser i underlaget eller overflaten.

Motfall kan føre til at vann ikke ledes til sluk som forutsatt, med risiko for vannansamling og økt fuktbelastning på gulv og tilstøtende konstruksjoner. Videre kan sprekken gi økt risiko for inntrenging av fukt og ytterligere skadeutvikling.

Det anbefales å utbedre fallforholdene slik at vann ledes til sluk, samt å skifte skadede fliser og kontrollere om underlaget er påvirket i berørte områder.

Kostnadsestimat: 20 000 - 100 000

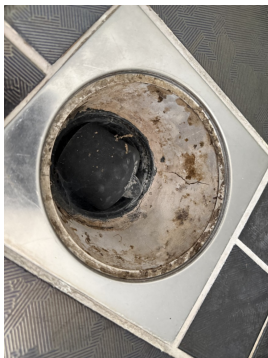
1. ETASJE > BAD

TG 3 Sluk, membran og tettesjikt

Membran fra 1990, i følge hjemmelshaver. Sluket er av plast, og det ble ikke observert synlig slukmansjett eller klemring. Det ble videre registrert sprekk i støp, ingen synlige tegn til membran og manglende lekkasjevei fra vannrør ved servant og systerne til sluk.

TG 3 vurderes grunnet manglende synlig membranløsning, fravær av synlig slukmansjett/klemring, sprekk i støp og manglende lekkasjevei til sluk.

Forholdet har sammenheng med eldre utførelse og aldersrelatert svekkelse i våtrommets tettesjikt. Manglende synlige tettesjikt detaljer ved sluk og rørinstallasjoner gir økt sårbarhet for fukt påvirkning.

Svikt i membran- og slukløsningen kan føre til at vann trenger inn i underliggende konstruksjoner og gir skjulte fuktskader. Sprekk i støp og manglende lekkasjevei øker risikoen for skadeutvikling og følgeskader over tid.

Det anbefales å rehabilitere våtromsgulvet med tilfredsstillende membran- og slukløsning, samt etablere lekkasjevei fra vanninstallasjoner til sluk. Berørte konstruksjoner bør kontrolleres og eventuelt utbedres i forbindelse med arbeidene.

Kostnadsestimat: 100 000 - 200 000
